Viljandis asuva kortermaja tehniline seisukord

Hoone on 5 - korruseline kiviseinte ja raudbetoonvahelagedega ehitis.

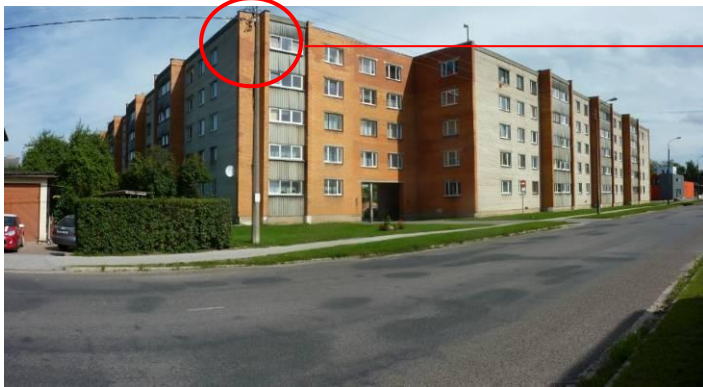
Foto 1 Hoone vaade

Pragude ala

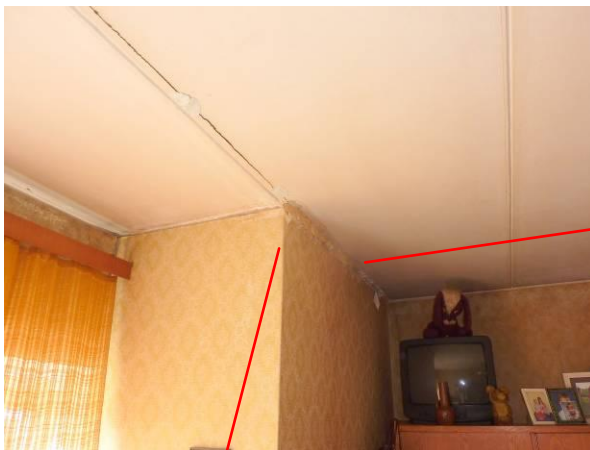
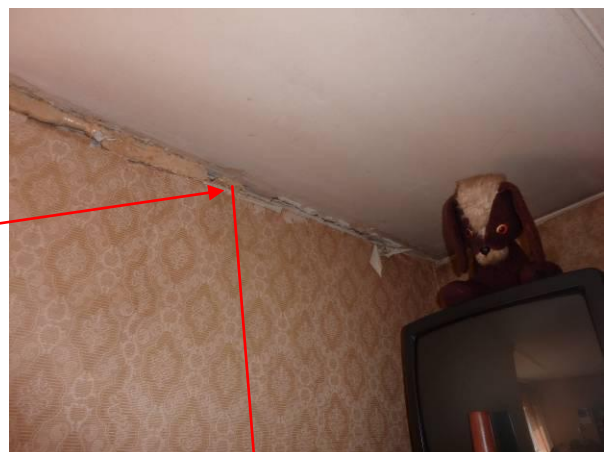
Hoone ülevaatusel 2013.a augustis ilmnes, et hoone nurgarajoonis on ülemistel korrustel hoone sees praod seintes ja lagedes. Samas alas väliseid pragusid ei ole näha.

Fotod 2 ja 3 Praod korter 68 laes

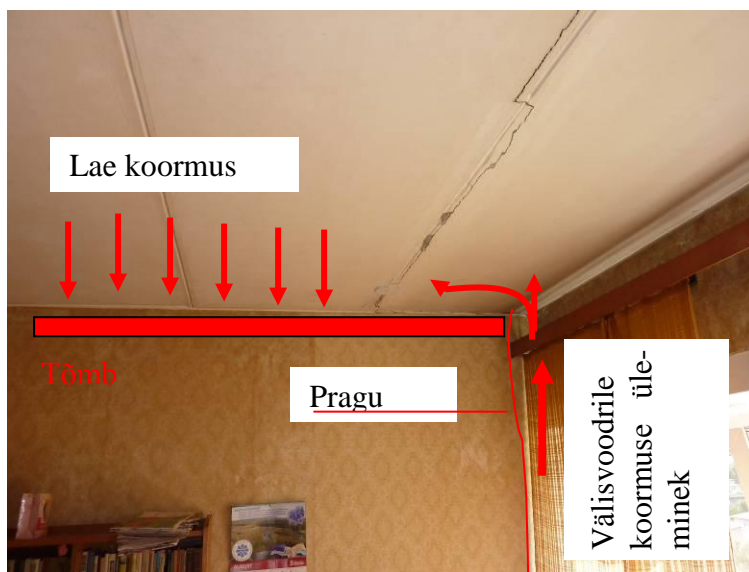
Antud juhul on välisseinaäärne paneel jäänud kinni välisvoodri külge, lakke on tekkinud eraldumispragu.

Foto 6 Koormuste jaotus korter 4 seinas

Hoone täieliku eksploatatsioonikindluse tagamiseks olek mõistlik välisseinad kahel viimasel korrusel vaadeldavas hoone rajoonis siduda tõmbidega mööda põikseina (vt skeem 3 ja foto 6).

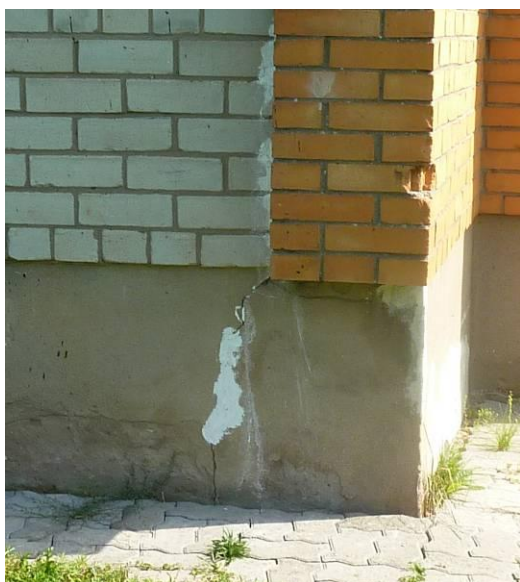
Foto 7 Koormuste koondumist voodrile näitab ka pragu vundamendi külgseinas

Samasuguse tõmbi võiks panna ka vundamendi nurka (vt foto 7).

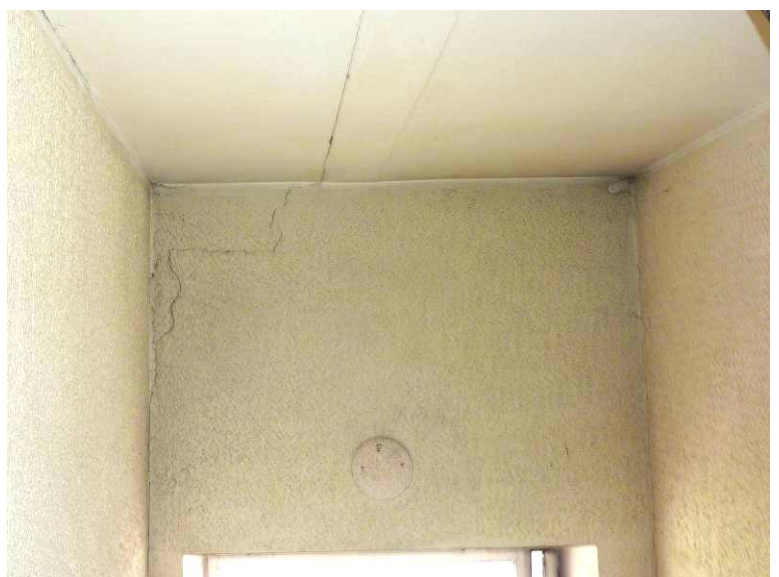
Foto 8 Praod trepikoja seinas

Trepikoja seinte praod võivad olla põhjustatud ka hoonete erinevatest vajumistest, need praod on väikesed.
