**Keldrikorruse piirdekonstruktsioonide tehnilise seisukorra uuring.
Keldrikorruse hüdroisolatsiooni ja saneerimislahenduste projekt.**

Projekti nimetus: Keldrikorruse piirdekonstruktsioonide tehnilise seisukorra uuring. Keldrikorruse hüdroisolatsiooni ja saneerimislahenduste projekt.	Töö nr:	Projekti alaosa: Seletuskiri
Objekti aadress:	Töö staadium: Põhiprojekt	Projekti osa: EK
Koostas / kontrollis:	Kuupäev: 04.03.21. a.	Leht/lehti: 1/27

1 KELDRIKORRUSE PIIRDEKONSTRUKTSIOONIDE TEHNILISE SEISUKORRA UURING.

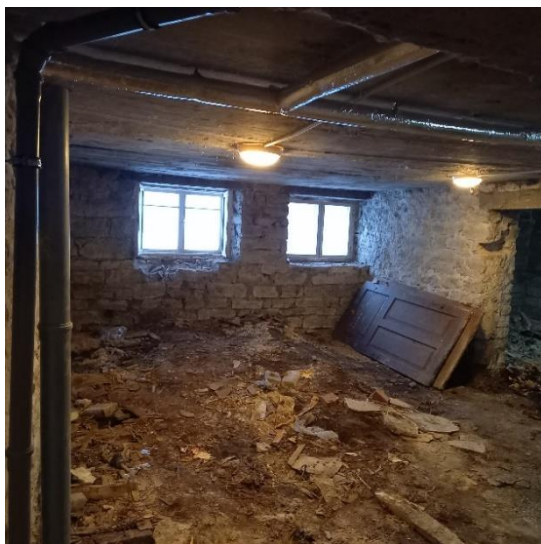
Foto nr.1 Keldriruumi üldvaade ruumis nr.102. Keldriruumis on lammutatud põrandakonstruktsioonid ja vaheseinad.

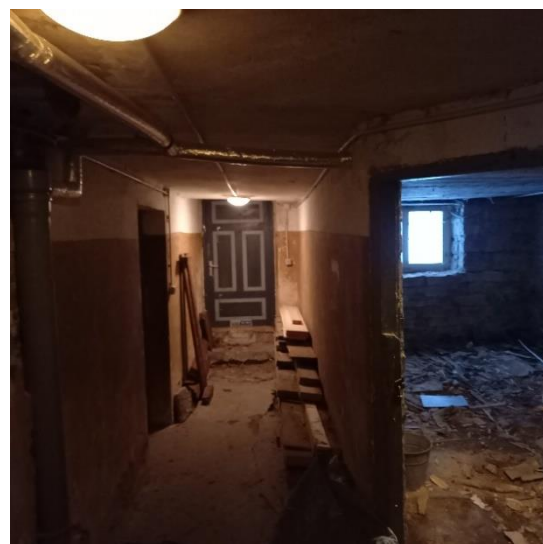
Foto nr.2 Keldri koridori ruum nr.105 ja keldri panipaikade ruum nr.104 vaheline tellissein toetub betoonist põrandaplaadile.

Vaadeldavale seinale toetub vahelagi. Seina lammutamine ilma eelnevalt lage toestamata ja seejärel tugevdamata on keelatud !

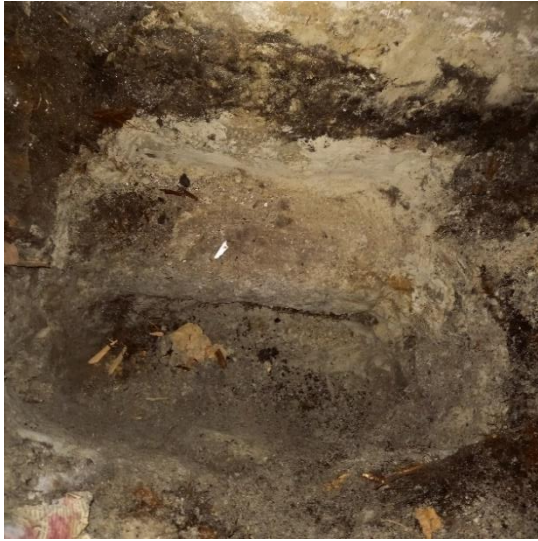
Foto nr.3

Vundamendi taldmiku rajamissügavus maapinnast mõõdetuna ca 1,20 m, olemasolevast keldri põranda pealispinnast ca 0,4...0,45 m, taldmiku sügavus mõõdetuna lae alapinnast taldmiku alla ca 2,36 m.

Foto nr.3. Vaade šurfile nr.1.

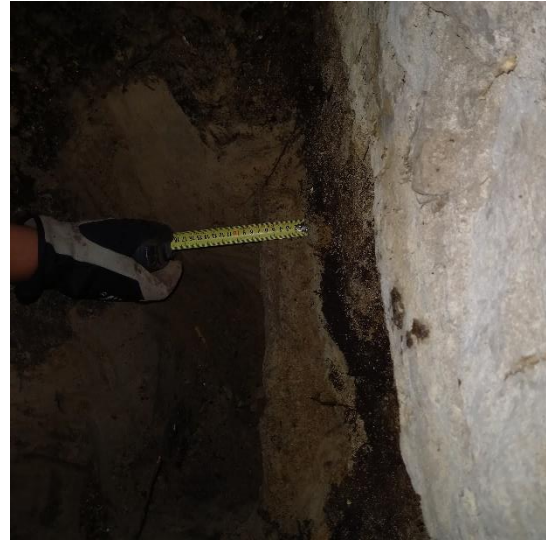
Foto nr.4

Foto nr.4. Vaade šurfile nr.2.

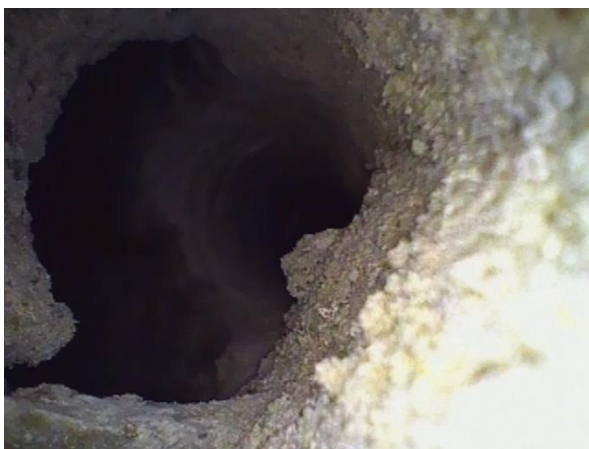
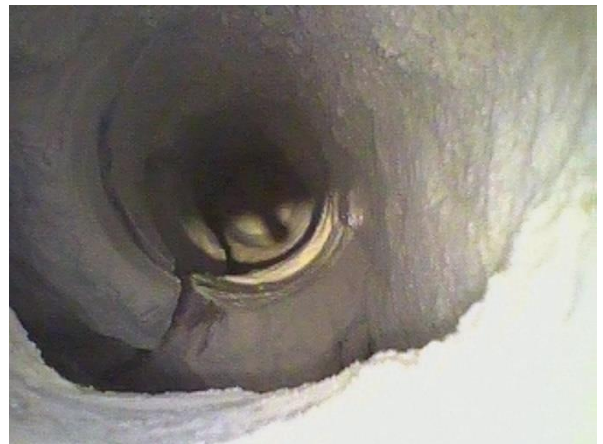
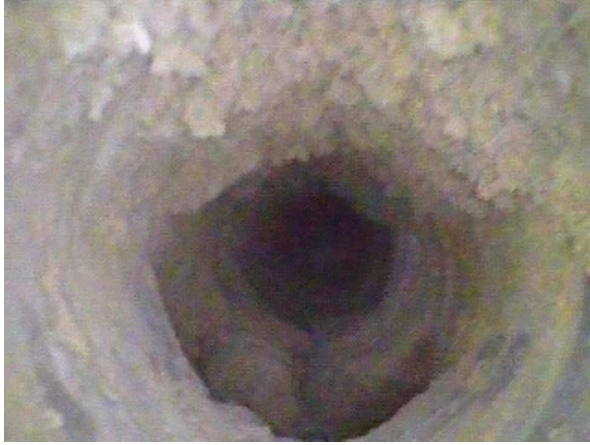
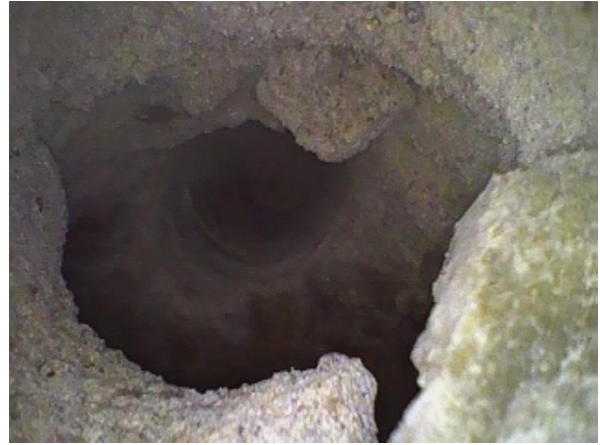
Foto nr.5...8. Vundamendi seinä läbipuurimisel selgus, et paekividest laotud vundamendi seinakonstruktsiooni keskel on tühimikud nii maapinna piirile paigaldatud hüdroisolatsioonist üleval, kui ka all pool.

Suure tõenäosusega on tegemist seinä müüritise keskele jäävate paekivide laotise vahelise liitekohaga, mis ei ole korrektselt mördiga täidetud.

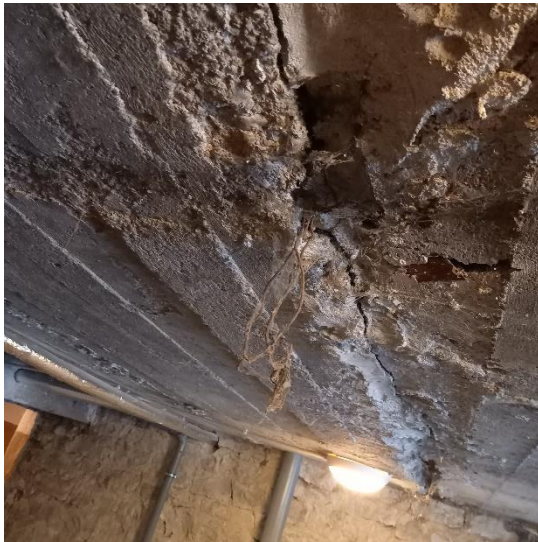
Foto nr.9

Fotod nr.9 ja 10. Ruumis nr.102 esinevad terastest kandetaladega paraleelsed praod. Kandetalade samm on ca. 1000 mm.

Lae alapinnal, foto nr.9, on näha lammutatud vaheseina asukoht.

Lae betoonplaadi läbivajumine ja nihkumine on tingitud vaheseina lammutamise ja vahelaele mõjuva koormusolukorra muutumise tagajärjel.

Ruumis nr.102 ei ole olemasoleva vahelaie kandevõime tagatud !

Keldri vahelaele on vajalik teostada täiendav tugevdamise projekt ja teostada tugevduslahendus !

Ruumis nr.102, kus avastati laes pragu ja vahelaie läbivajumine (vt. Fotod nr.9 ja 10) tuleb vahelagi tugevdada, lammutatud kandeseinad taastada.

Teostada täiendav tugevdusprojekt.

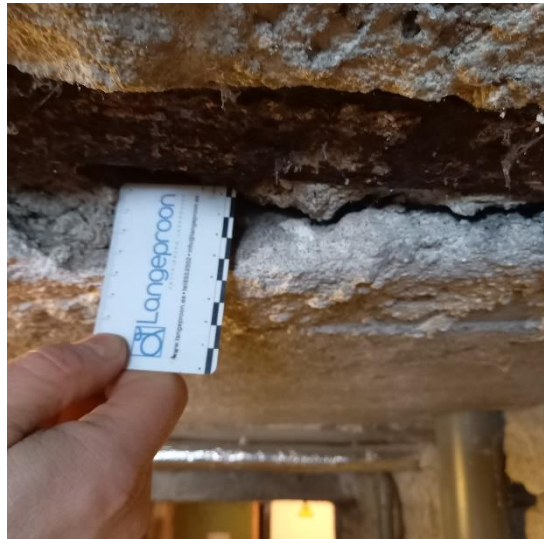
Foto nr.10

Foto nr. 10 on näha, et terastalade vahele valatud armeerimata betoon on nihkunud terastalade vahelt alla ja tekkinud on laevajumiga pragu.

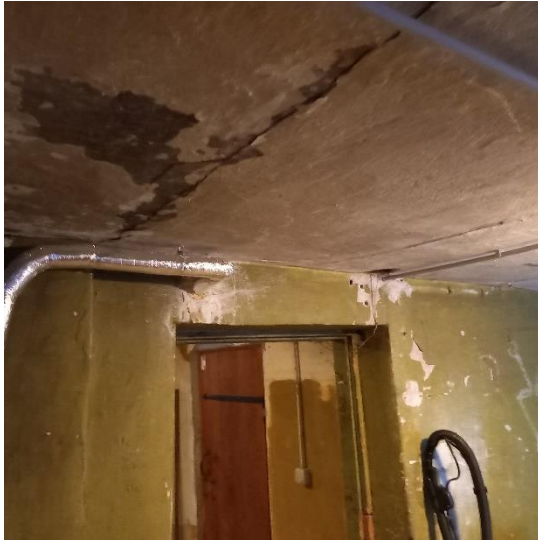
Foto nr.11 Terastaladega paralleelseid pragusid oli näha kõigis keldiruumide lagedes.

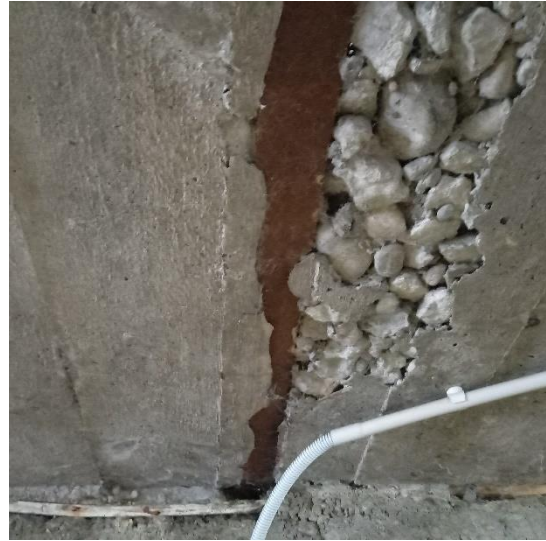
Foto nr.12 on näha, et vahelae betoonivalus on täitematerjalina kasutatud kruusa. Betoon on halvasti tihendatud.

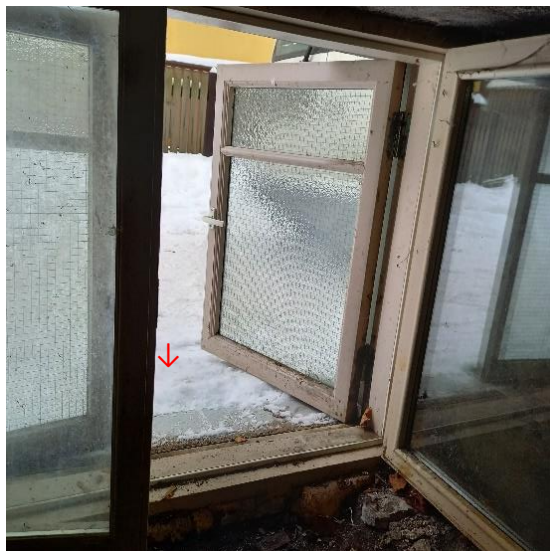
Foto nr. 13.

Maja välissein teljel 6. Fotolt on näha, et pinnas on hoone ümber tõusnud ehitusaegsest kõrgemale. Kõrgemale, kui vundamendile akende alusjoonele rahjatud horisontaalne niiskustõke.

Vihma ja lumesulamise veed saavad valguda aknaavale, akna raami ja seina ava liitesõlmest siseruumi. Soovitav on ehitada akende ette täiendavalt betoonist valguskaev, et kaitsta akent ja vältida sadevete ruumi sisse valgumist.

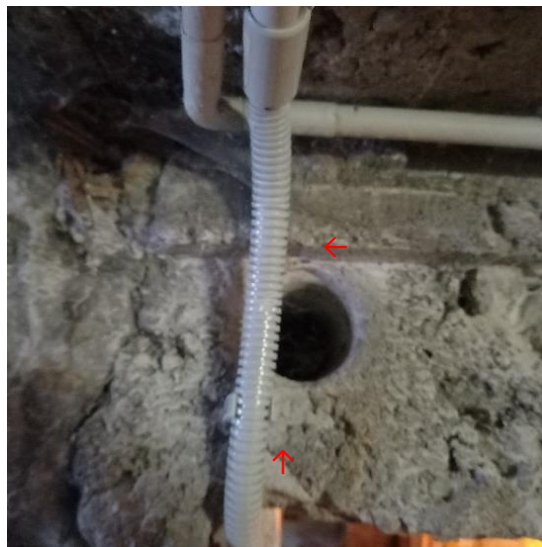
Foto nr.14.

Keldriruumide ülevaatus käigus oli näha, et torustike ja kaablite paigaldamisel on lubamatult puuritud augud läbi silluse toe piirkonnas.

Selline tegevus võib viia avariiseisukordade tekkimiseni !

Silluste toe piirkonnas pole lubatud auke puurida ja silluseid nõrgestada.

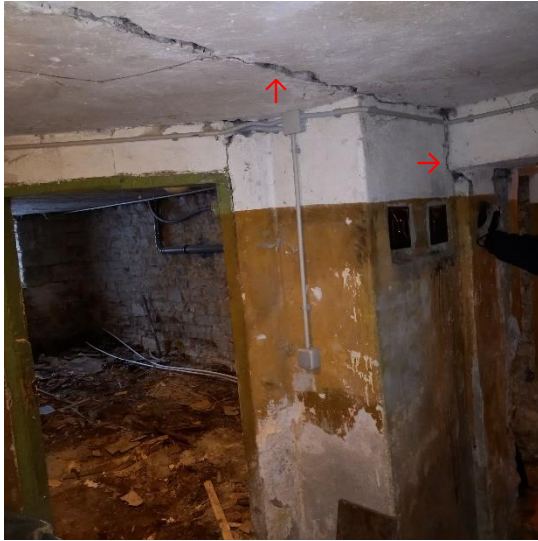
Foto nr.15

Fotol nr. 15 on näha korstna kõrval ja laes pragusid. Praod viitavad konstruktsioonide vajumisele. Korstna jalg ja vundament tuleb tugevdada. Tellida tugevdusprojekt ja teostada tugevduslahendus.

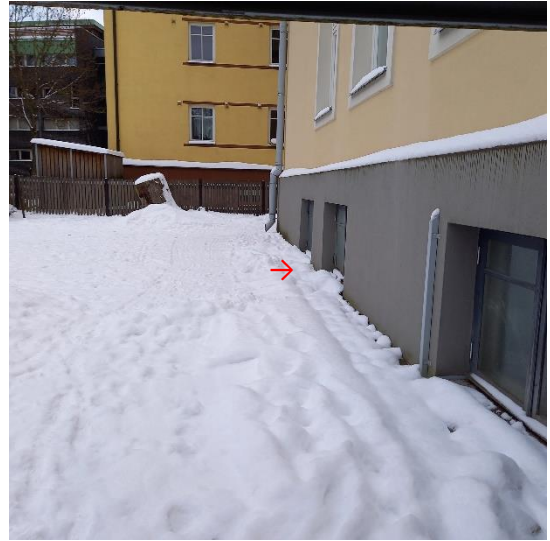
Foto nr.16

Foto nr 16 Maja välissein teljel C. Fotolt on näha, et pinnas maja kõrval on liiga kõrge. Vihma ja lumesulamise veed saavad valguda aknaavale, akna raami ja seinava liitesõlmest siseruumi. Soovitav oleks ehitada akna ette betoonist valguskaev, et kaitsta akent ja vältida sadevete ruumi sisse valgumist.

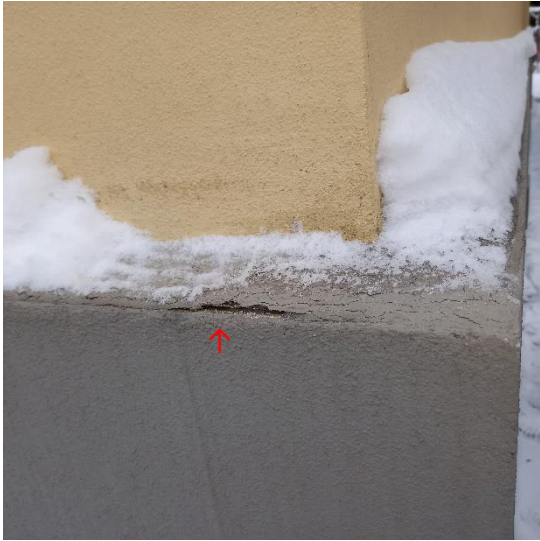
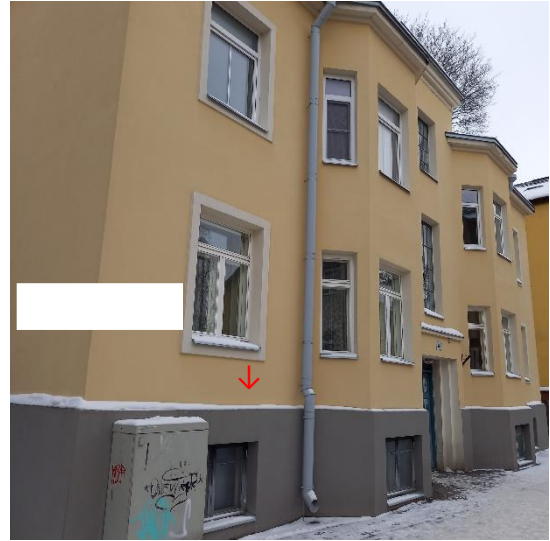
Fotod nr.17 ja 18.

Hoone perimeetril sokli ja seina liitesõlme pole kaitstud veeplekiga. Lumi ja vesi kogunevad fassadil näha olevale eenduvale konstruktsioonile (vt. Foto nr.17) ning seinakonstruktsioon hakkab lagunema.

Liigniiskumise ja märgumise tagajärjel lagune sokli kattekonstruktsioon, viimistlus, tekib musthallitus, seina soojajuhtivus muutub halvemaks, kahjustada saab siseviimistlus.

Kahjustuste ennetamiseks ja vältimiseks paigaldada kogu hoone perimeetril soklisõlmele korrektne, ehitusnõuetele vastav veeplekk.

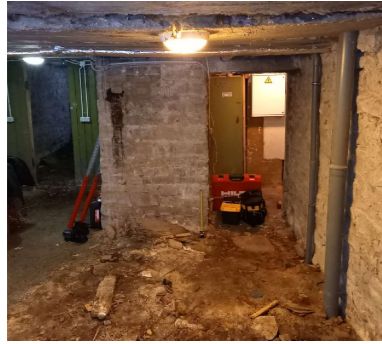
Foto nr.3
Tugevdamist vajav, läbivajunud vahelagi.

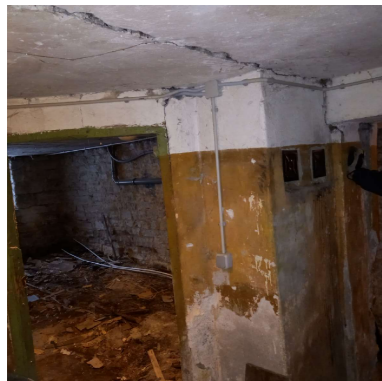
Foto nr.4
Korstna jalg on vajunud. Vundament vajab tugevdamist.
