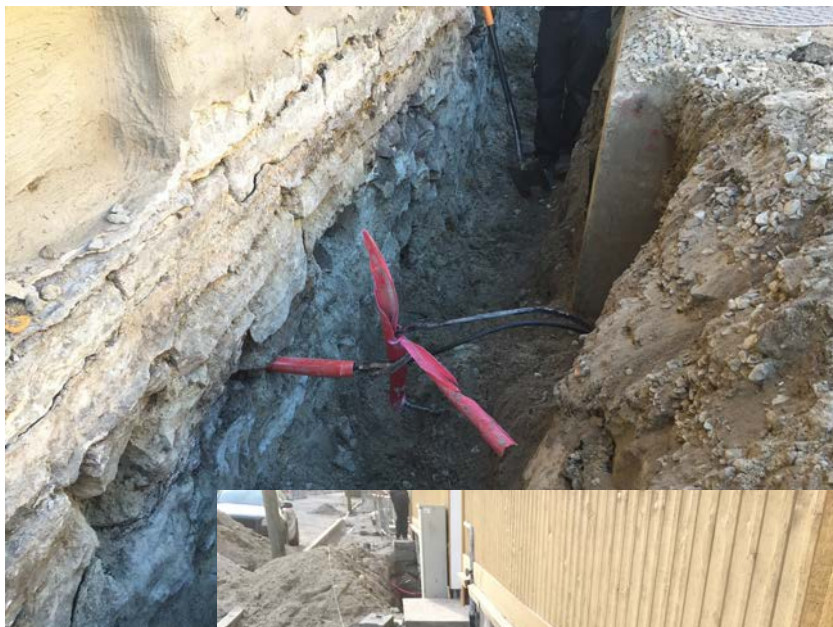
Foto nr 1

- Vaade vundamendi lahtikaevamisele sidekaevu juurest.

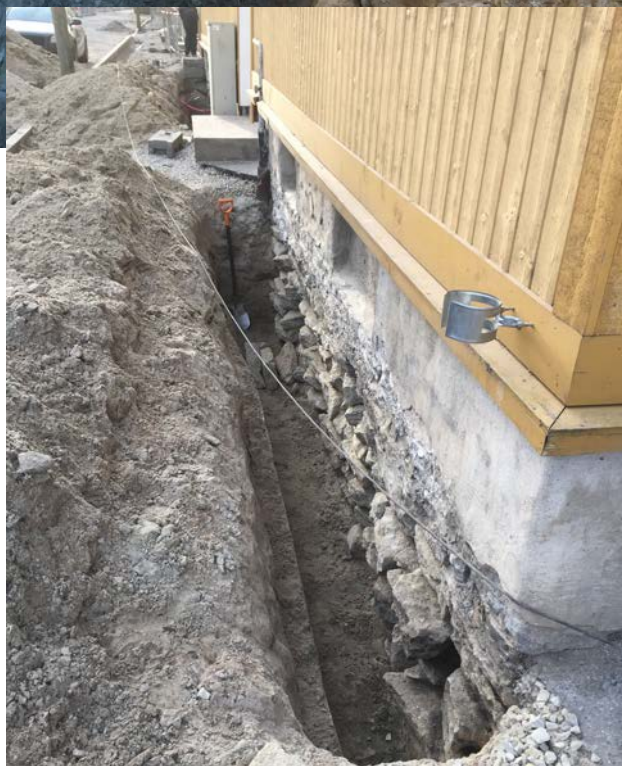
Foto nr 2

- Vaade vundamendi lahtikaevamisele Õle tn 21 poolses nurgas.

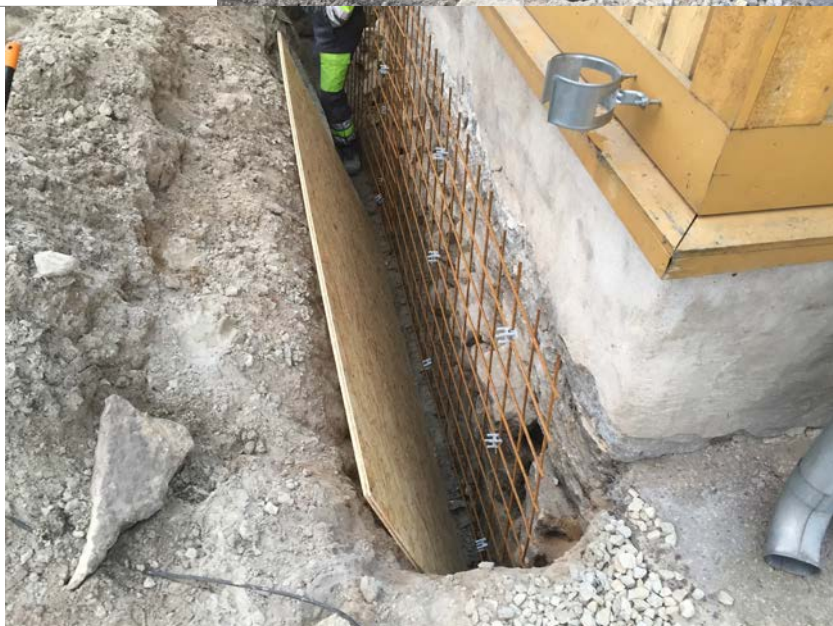
Foto nr 3

- Sokli tasanduse betoonvaluks armatuuri ja raketise paigaldus Õle tn 21 poolses nurgas.

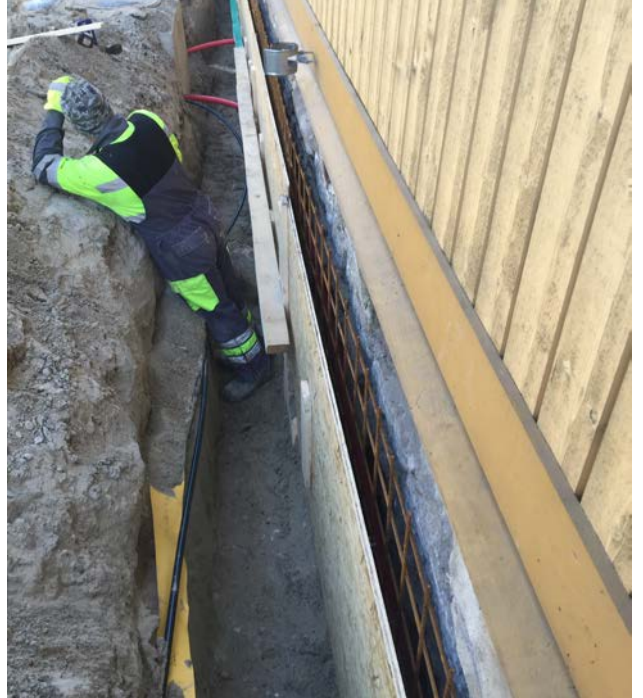
Foto nr 4

- Sokli tasanduse betoonvaluks armatuuri ja raketise paigaldus hoone keskosas.

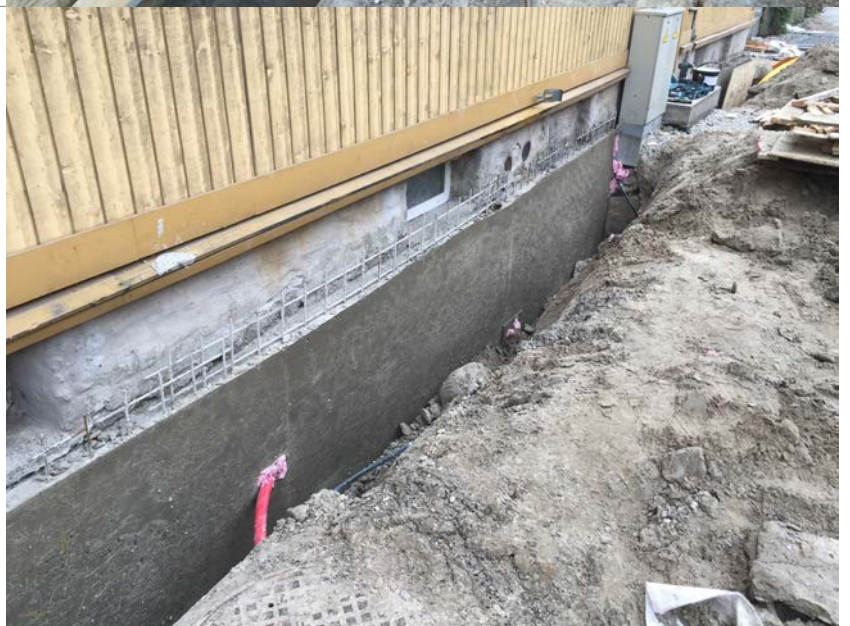
Foto nr 3

- Betoonist vundamendiseina tasandus sidekaevujuures.

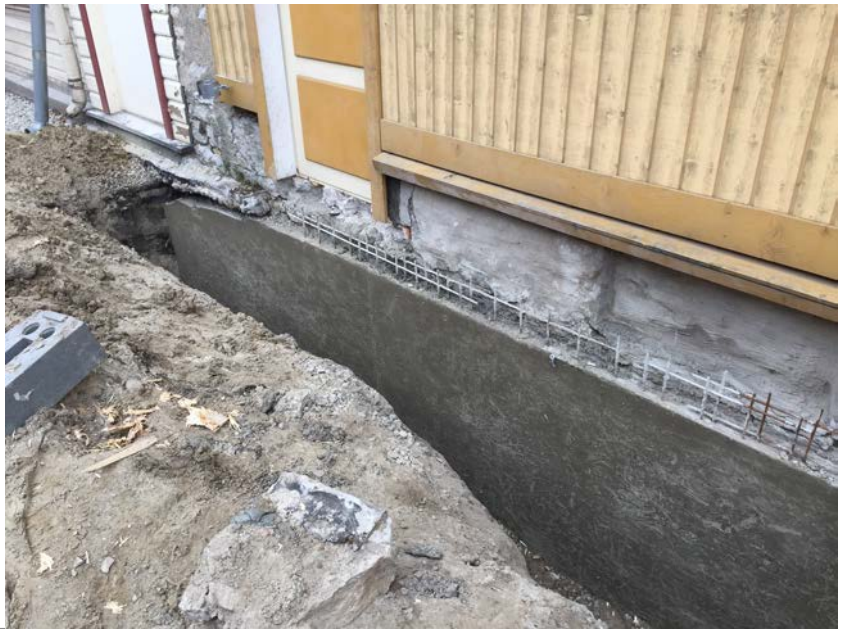
Foto nr 7

- Betoonist vundamendiseina tasandus välisukse juures.

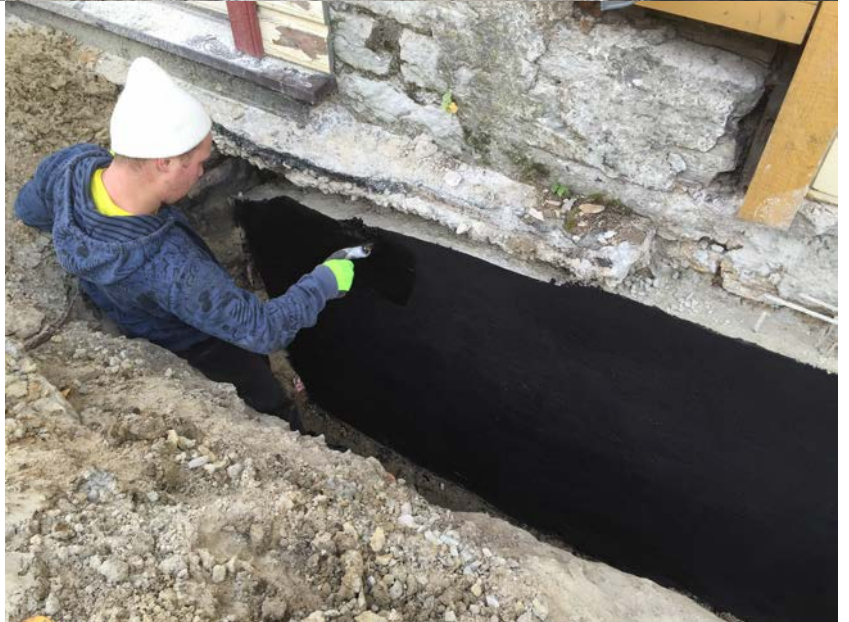
Foto nr 8

- Võõphüdroisolatsiooni paigaldus välisukse juures.

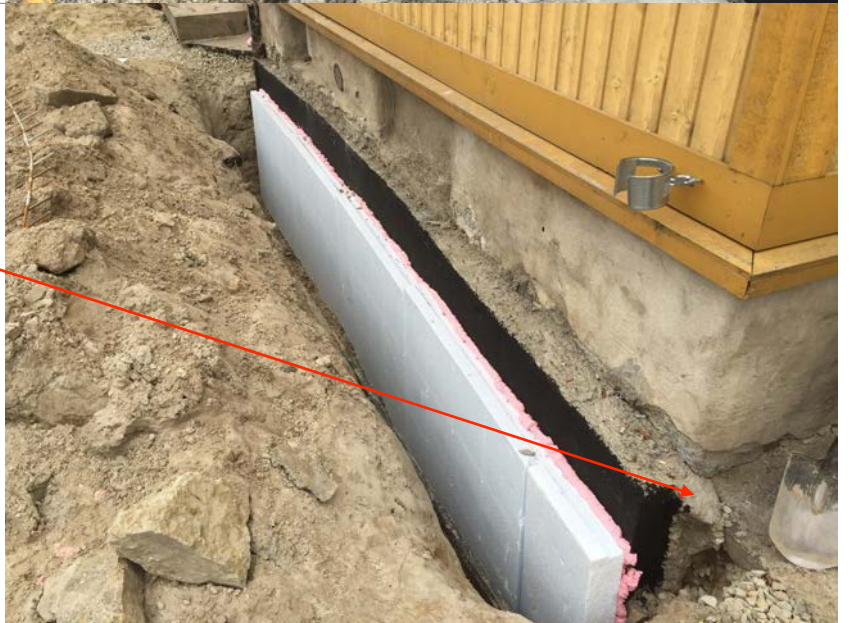
Foto nr 9

- Võõphüdroisolatsiooni peale on montaaživahuga kleebitud soojustusplaadid. Tänavapoolse osa hüdroisolatsiooni ei ole viidud otsaseinale.

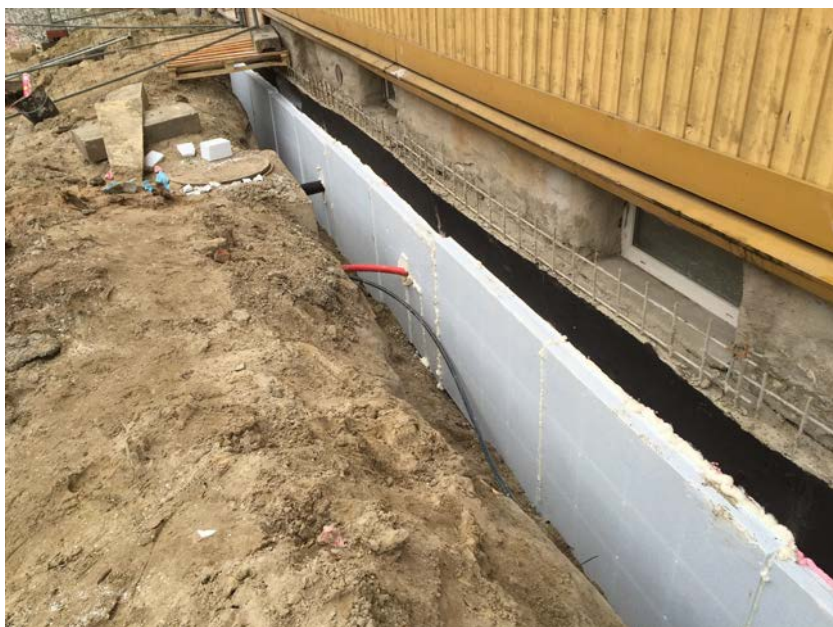
Foto nr 10

- Võõphüdroisolatsiooni peale on montaaživahuga kleebitud soojustusplaadid.

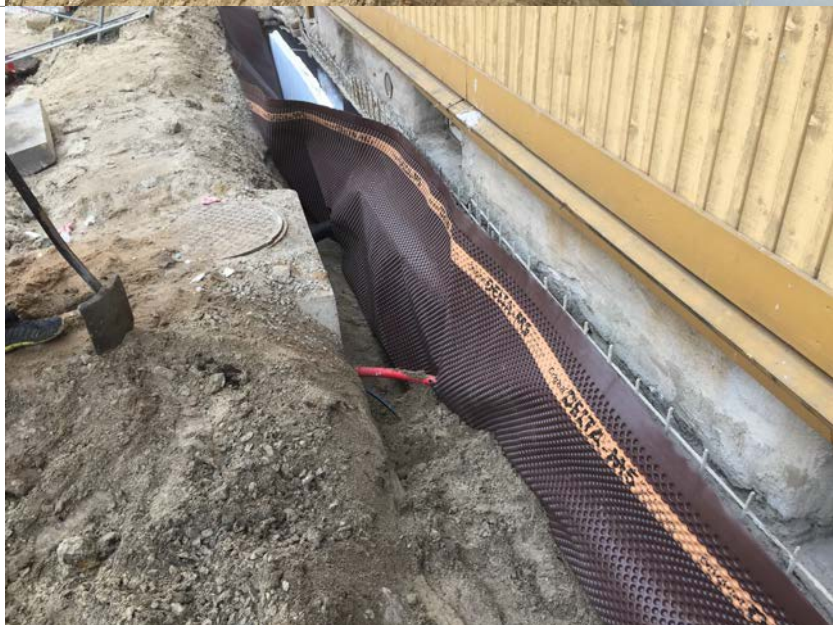
Foto nr 11

- Soojustus on kaetud vundamendikattega.

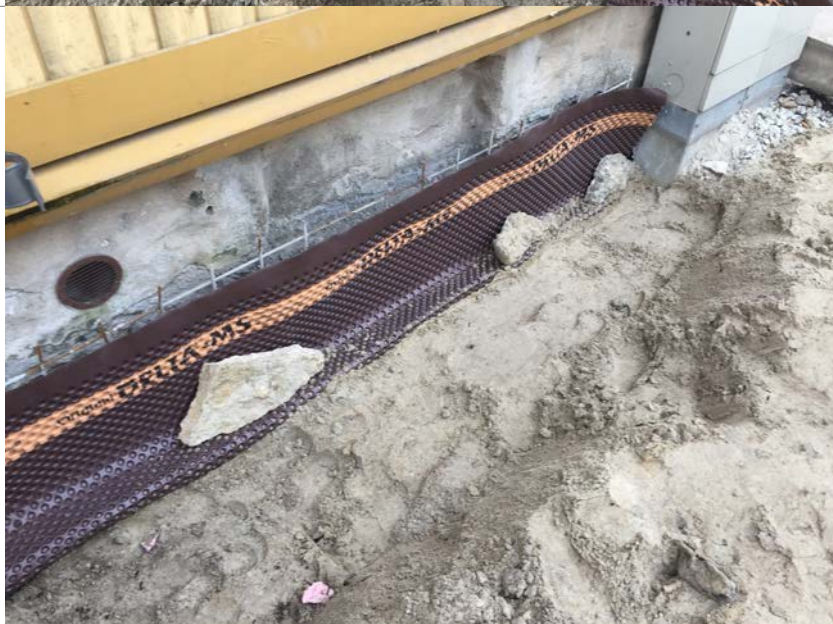
Foto nr 12

- Soojustus on kaetud vundamendikattega.

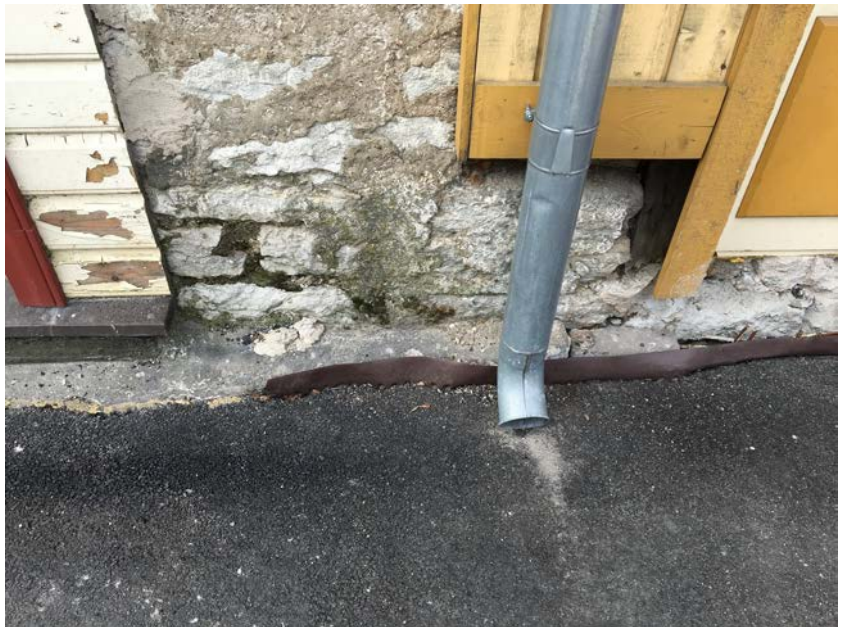
Foto nr 13

- Vaade ' poolsele välisnurgale.

Hüdroisolatsiooni ja vundamendikatte lõpetus Öle 17 hoonel ei ole veetihe

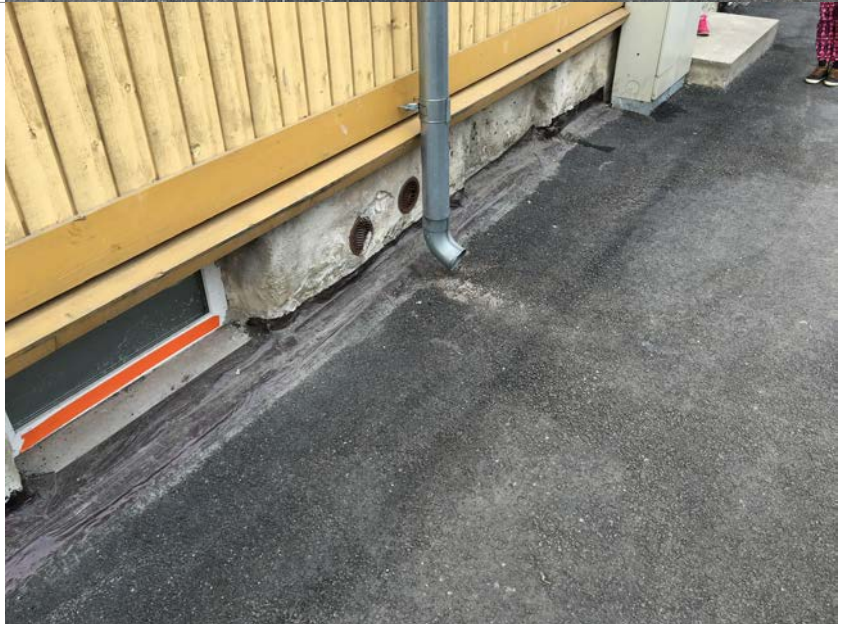
Foto nr 14

- Vaade peauksest vasakule jäävale soklile.

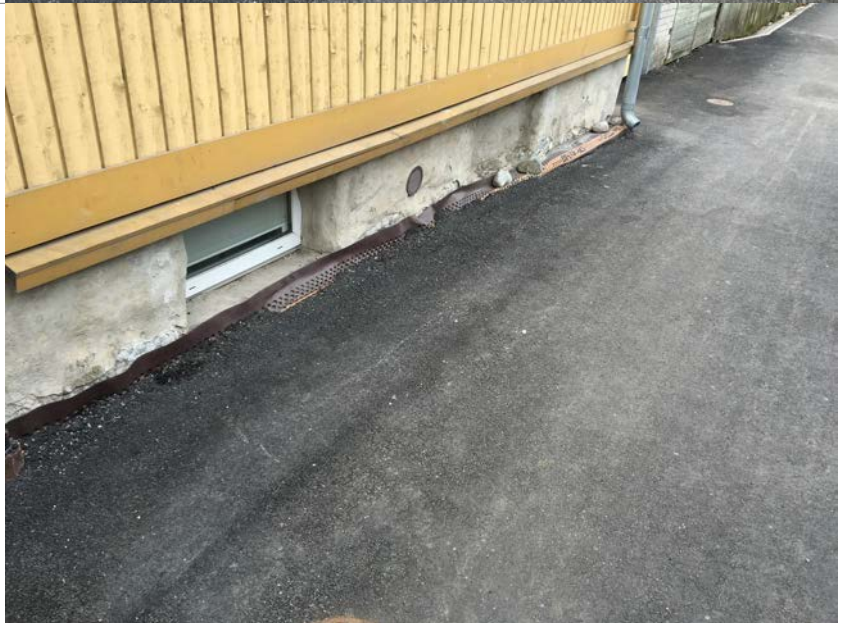
Foto nr 15

- Vaade peauksest paremale jäävale soklile.

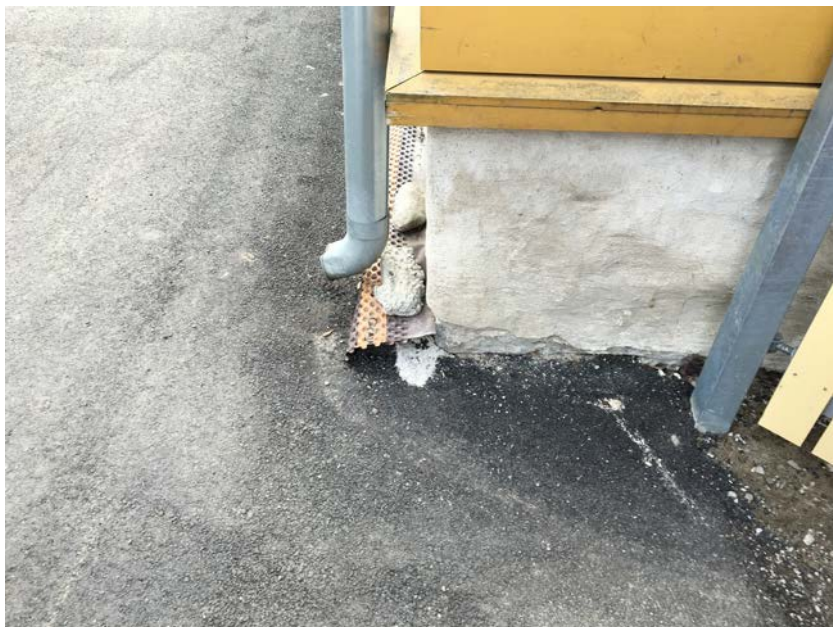
Foto nr 16

- Vaade ~ poolsele välisnurgale.

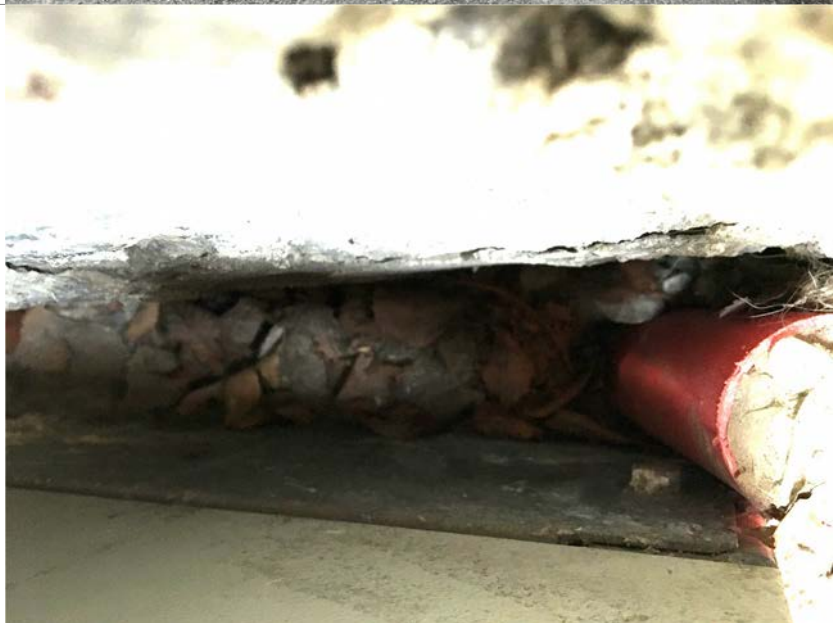
Foto nr 17

- Vaade elektrilbi ja vundamendi vahelisele vuugile.

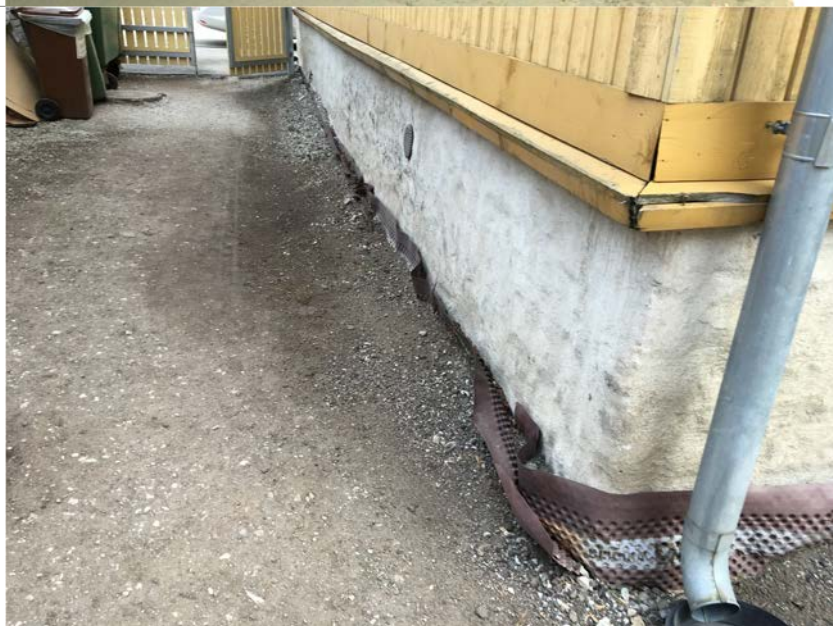
Foto nr 18

- Vaade varem renoveeritud hoo- vipoolsele vundamendile.

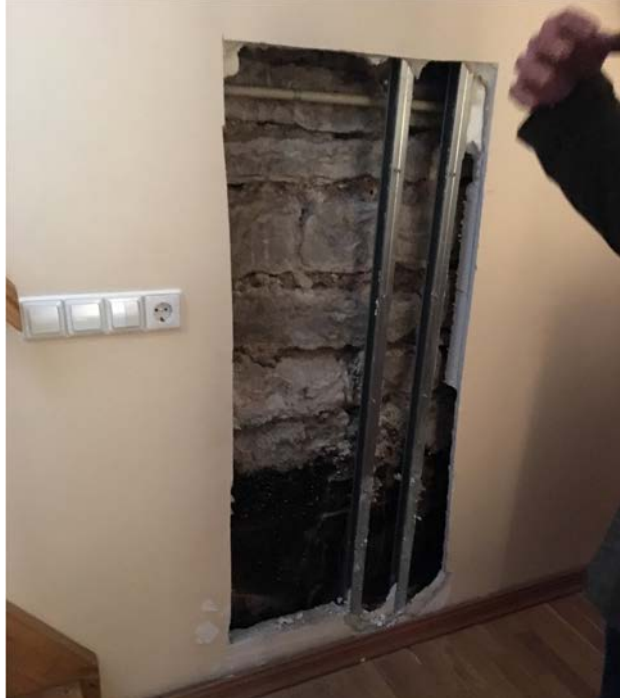
Foto nr 19

- Vaade peauksest vasakule jääva korteri keldriruumile.
- Vundamendi sein sisse poole on ehitatud umbkipsist varisein.
- Vundamendi alaosa on bituume-niga vööbatud.
- Parketil on nähtavad niiskuskahjustused.

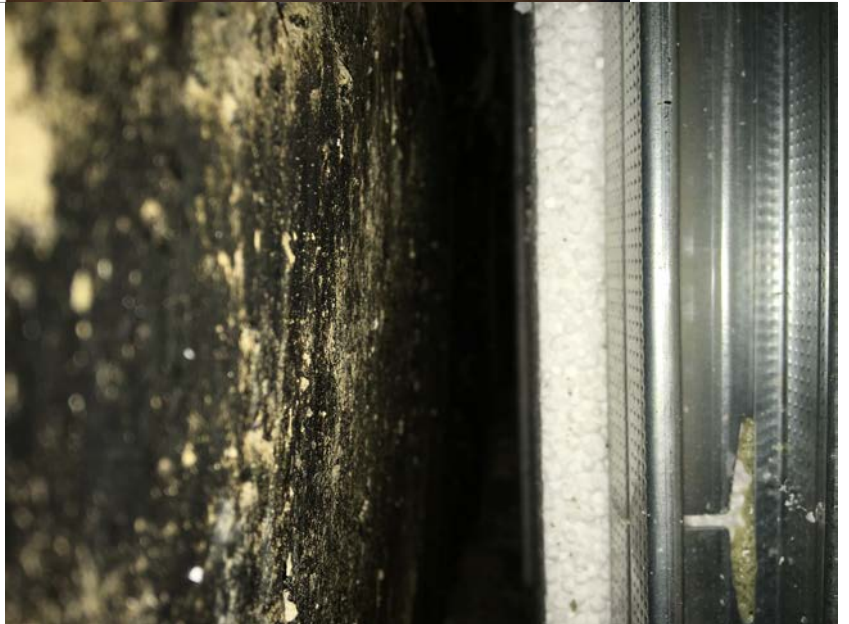
Foto nr 20

- Vaade fotol 19 olevast avast sisse.
- Vundamendi sein on vööbatud bituumeniga.
- Kipsseina taga on soojustusega paigaldatud ca 50 mm vahtpolüstürooli.

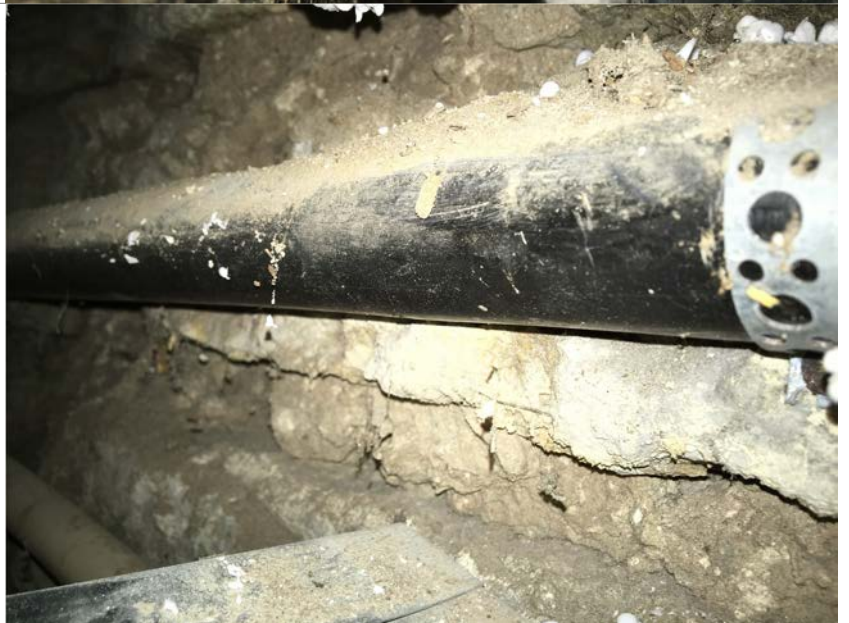
Foto nr 21

- Sama korteri vundamendi sein.
- Paikvaatluse ajal märgumist ei täheldatud.

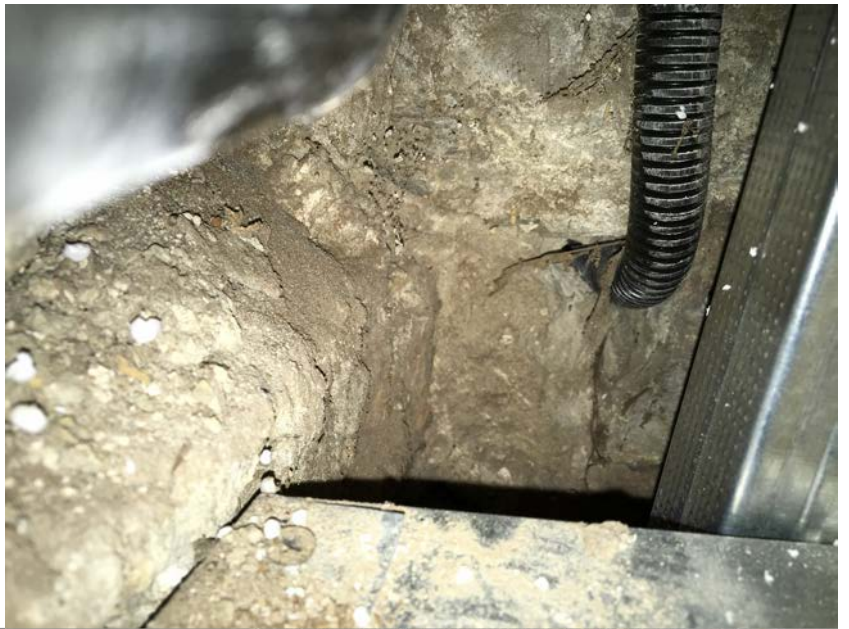
Foto nr 22

- Sama korter, vaade kaabliläbi-
viigule poolses vundamendis.
- Paikvaatluse ajal oli vundament
kuiv.

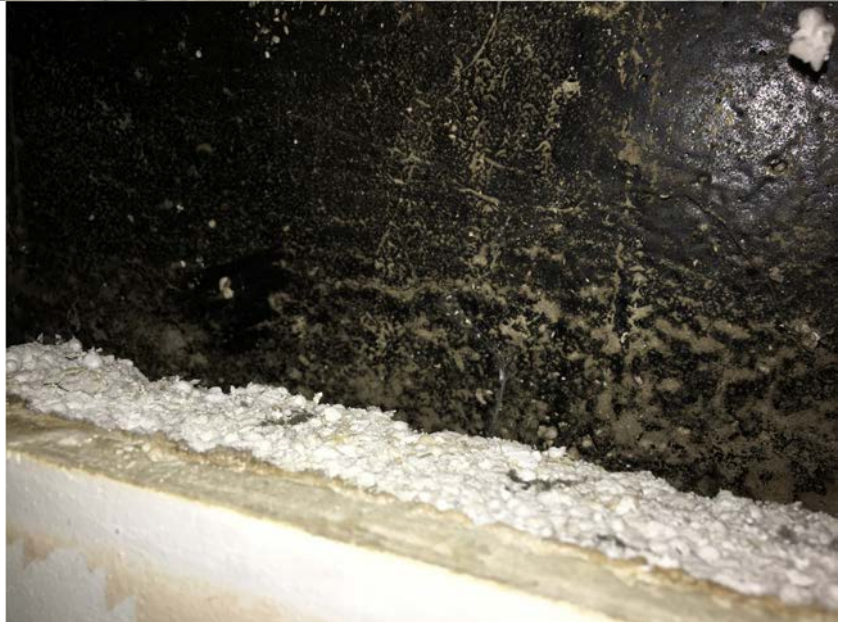
Foto nr 23

- Sama korter.
- Vundamendi sisemise bituumenvõõba lähivaade.

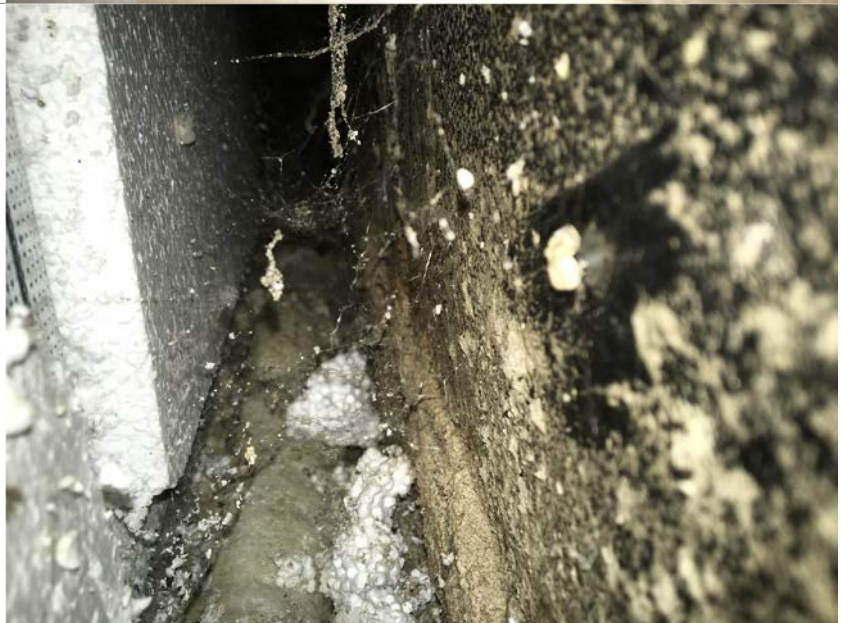
Foto nr 24

- Sama korter.
- Vaade keldriruumi põranda ja
vundamendi liitele ruumi poolt.

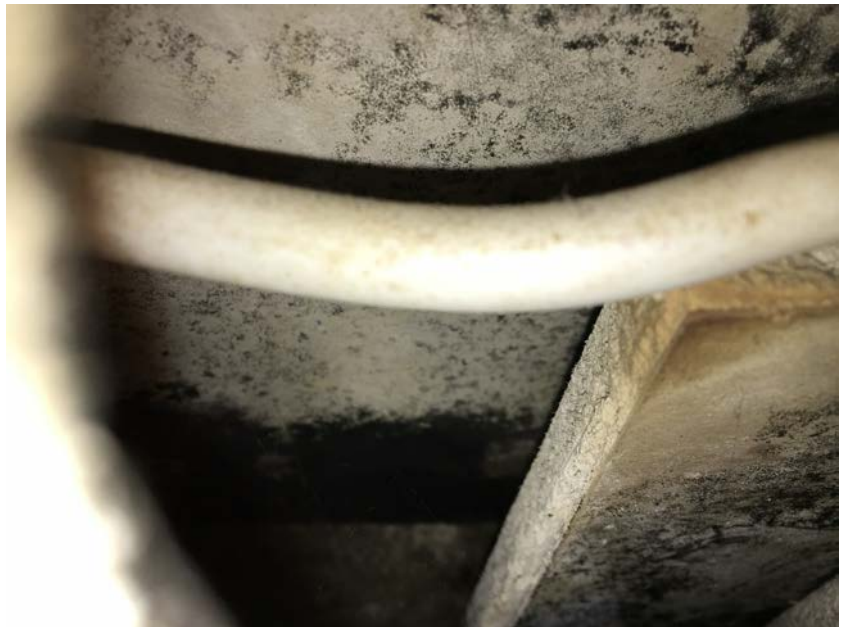
Foto nr 25

- Välisuksest paremale jääva korteri keldriruum.
- Vaade vundamendi siseküljele ehitatud kipskartongplaadist variseina taga.
- Nähtavad hallituskolded.

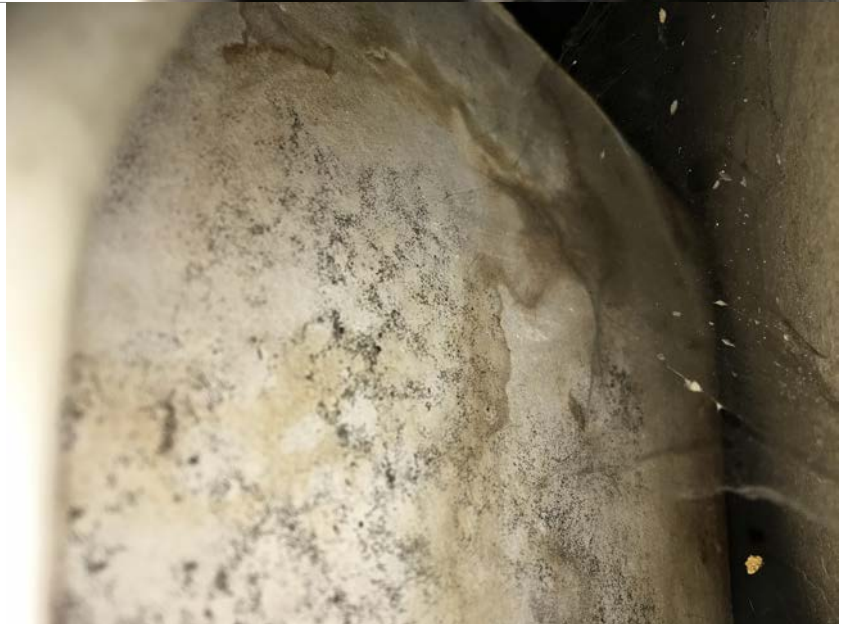
Foto nr 26

- Fotol 25 kujutatud ala kõrvalvaade.
- Nähtavad hallituskolded kipskartongplaatidel.

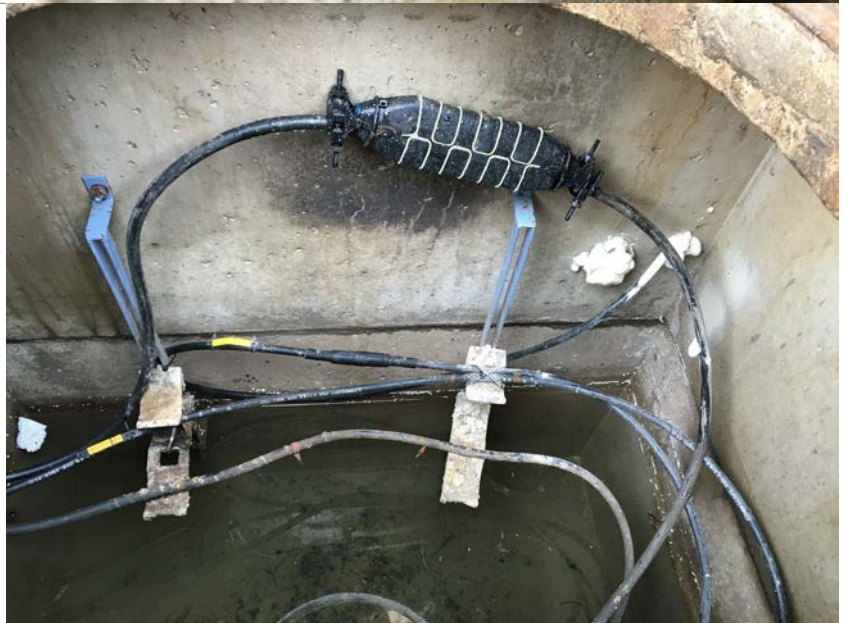
Foto nr 27

- Vaade ees oleva sisekaevu sisse.
- Kaevust väljuvad kaabliläbiviigud on tihendatud montaaživahtuga.
