1 Ekspertiisi objekt: Tallinnas asuv korterelamu

4 Ekspertiisi ülevaade: Anda hinnang ekspertiisiobjekti keldrikorruse niiskuskahjustuste tekkepõhjustele ja esitada meetmed nende kõrvaldamiseks.

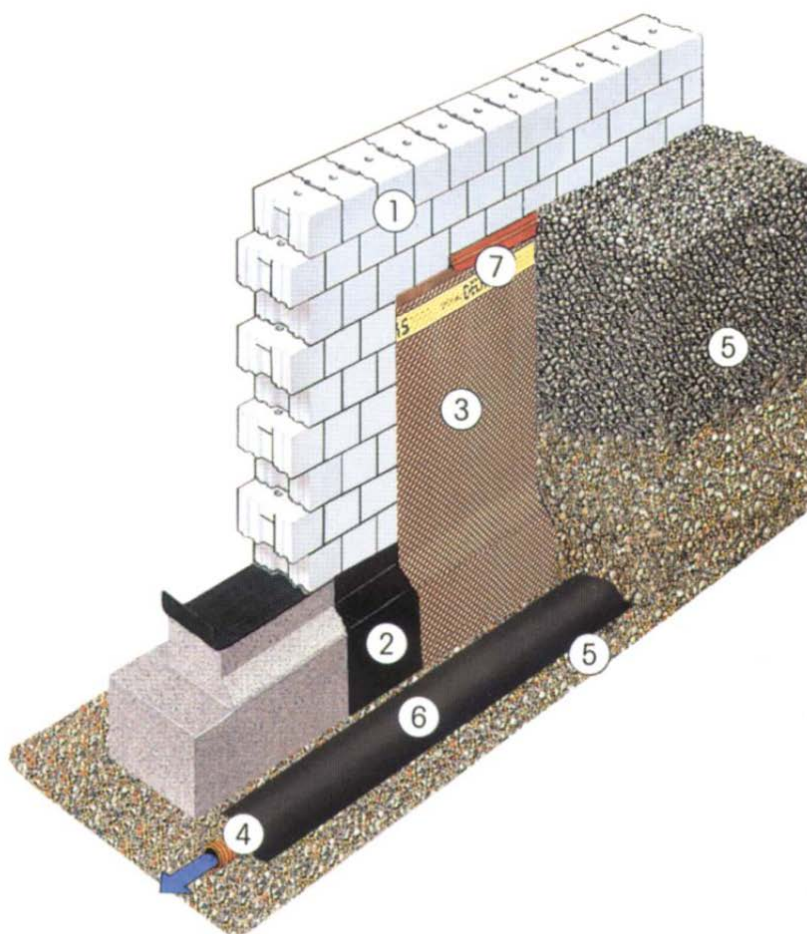
Joonis 1 Väljavõtte vundamendikatte tootja paigaldusjuhiseist.

7.3.4.3 hüdroisolatsioonikiht ja vundamendikatte ülaserv on korrektselt lõpetamata – kaitsmata on betooni ja peakivimüüritise ülemine liide (vt Lisa 1 fotod 13, 15, 16), samas on paigaldamata ka vundamendikatte ülaserva lõpetusliist, mis lisaks kinnitamisfunktsioonile tagab ka tuulutuse, vt allolev tootja paigaldusjuhendi väljavõtted joonistel 1- 3.

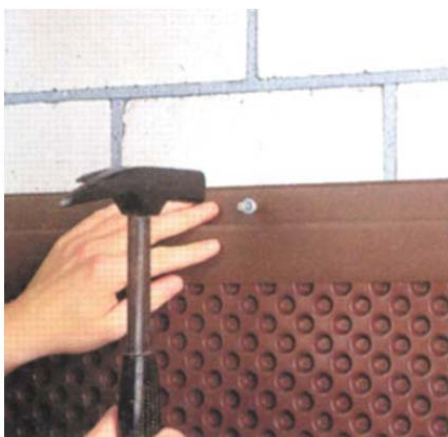
Joonis 2 Väljavõtte vundamendikatte tootja paigaldusjuhiseist. Ülaserava lõpetus.

DELTA®-MS toodetega kasutatakse
alati ülaseralliistu

7.5.2.3 isoleerida ja tihendada kogu üle tänava poolne hüdroisolatsiooni ülaserav (nagu Lisa 1 fotol 14 näha),

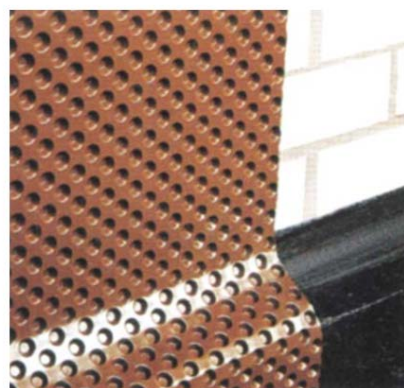
Joonis 3 Väljavõtte vundamendikatte tootja paigaldusjuhiseist. Vundamendikatte ja taldmiku liide.

7.3.4.2 esitatud fotodelt ei selgu, kuidas on teostatud juurdevalatud betoonikihi alumise serva hüdroisolatsioon. Fotode (vt Lisa 1 fotod 3, 4, 8) põhjal on hüdroisolatsioon teostatud üksnes juurdevalatud betoonile, seega puudub hüdroisolatsioon betooni ja vundamendi alumises horisontaalsõlmes;

DELTA®-MS lõpeb vundamenditaldmiku
allservas drenaažist üleval pool

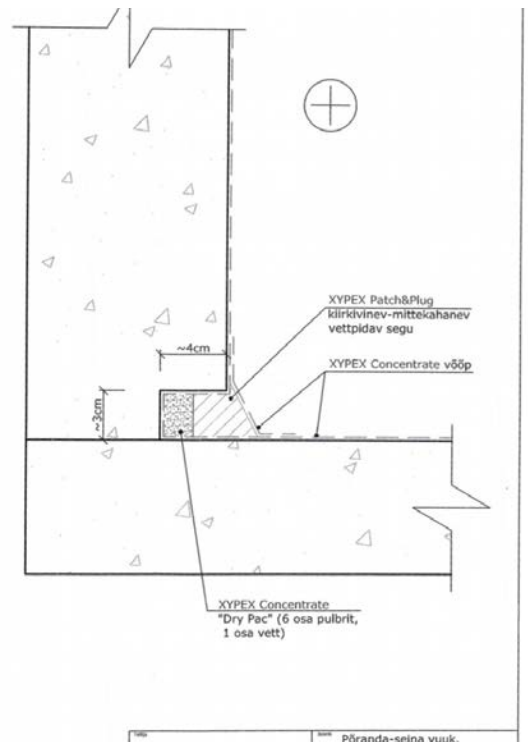
7.3.4.6 Ei ole teada, kas ja kuidas on teostatud keldrisse rajatud ruumide betoonpõranda ja paekivist vundamendi liite hüdroisolatsioon (vt Lisa 1 foto 24). Tavaline paekivi ja betooni vuuk ei ole veetihe ja laseb pinnaseveel hoonesse tungida.

7.5.2.5 Keldripõranda ja paekivimüüri tuleb tekitada horisontaalne hüdroisolatsioon, et takistada niiskuse imbumist müüritisse, selleks tuleb põranda tasapinnas müüritisse injekeerida immutuslahust, nt SCHOMBURG AQUAFIN-F, mis ahendab müüritise kapillaare.

7.5.2.6 Keldripõranda ja paekiviseina vuuk lahendada vastavalt allolevale joonisele 4. Nimetatud joonise kohaselt rajatakse müüritisse ca 3 cm kõrgune ja 4 cm sügavune vuuk, paigaldatakse Xypexi hüdroisolatsiooni materjalid Dry Pac ning Patch & Plug ning parandatud ala kaetakse lõpuks Concrete vööbaga.
