**KORTERELAMU  
OLEVA OLUKORRA ANALÜÜS  
JA ETTEPANEKUD  
RENOVEERIMISTÖÖDEKS**

LÕPUTÖÖ

Analüüsida hoone olemasolevat olukorda, pakkuda välja renoveerimise lahendusi, koostada orienteeruvad maksumused ja ehitustööde organiseerimise kava

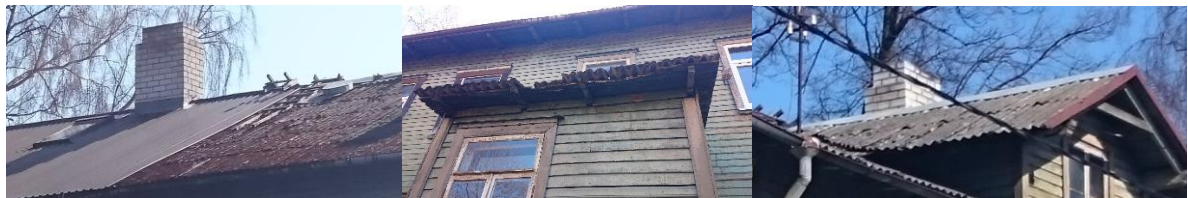
Hoonel on eterniidist katusekate, mis on ühe korteri kohal vahetatud valtsplekist katte vastu. Eterniidist katte osa on sammaldunud, kohati vananenud, esineb läbijookse, probleemsemates kohtades on katust parandatud. Katusele on paigaldatud harjaplekid, kuid neelukohtades ja läbiviikude juures ei ole ühendused tihedad (Foto 8, Foto 9, Foto 10). Tuulekasti laud on rahuldavas seisukorras. Pööningul olev katuseeluuk on amortiseerunud. Katus on olnud pikka aega puhastamata lehtedest ja samblast, mis on põhjustanud katusekatte kahjustusi (Foto 11, Foto 12, Foto 13, Foto 14). Katuse lõige on toodud Joonisel 1.

Foto 8, Foto 9 ja Foto 10. Katuse ja räästa seisukord (autori erakogu)

Katusekate asendada terves osas valtsplekiga, vastavalt arhiivijoonistele ja „Miljööväärtusliku hoonestusala hoonete kaitse- ja kasutamistingimustele“. Kahjustustega sarikad ja roovid asendada uutega või plommida. Paigaldada uued harjaplekid ning korrastada tuulekasti laud, paigaldada korrektne katuseeluk ja käiguteed. Taastada vintskapid vastavalt arhiivijoonistele [8].

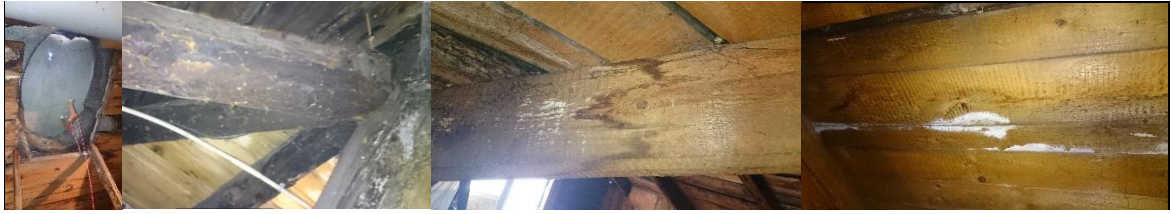
Sarikaid seob pärlin ja need toetuvad müüri latile. Puitsarikatel ja roovidel esineb biokahjustusi, mis vajavad täpsemat uurimist (laboratoorselt). Visuaalsel vaatlusel võib nimetada puukoi ja valgemädaniku.

Foto 11, Foto 12, Foto 13 ja Foto 14. Katuse luugi, sarikate ja roovituse seisukord (autori erakogu)

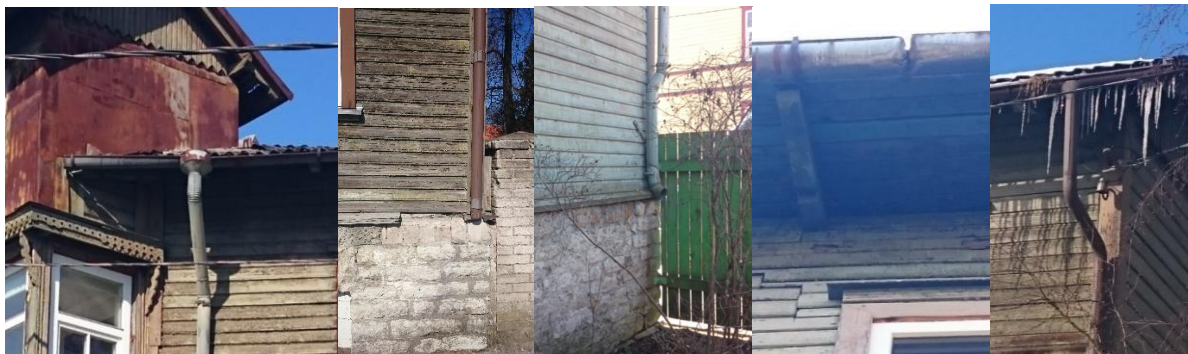
Vihmaveerennid ja torud on amortiseerunud ning osaliselt puuduvad või on asendatud uutega. Puudulikud on ka mõned vertikaalsed sadevett allajuhtivad vihmaveetorud. Kuna vihmaveesüsteem on olnud aastaid puhastamata, siis kahjustused on tekkinud neisse kogunenud orgaanika tõttu, mis on raskendanud sadevee äravoolu (Foto 15, Foto 16, Foto 17, Foto 18, Foto 19).

Foto 15, Foto 16, Foto 17, Foto 18 ja Foto 19. Vihmaveesüsteemi seisukord (autori erakogu)

Paigaldada uus nõuetekohane ja hoone välisilmega sobiv vihmaveesüsteem ja lumetõke katusele ning juhtida sadevesi hoonest eemale.

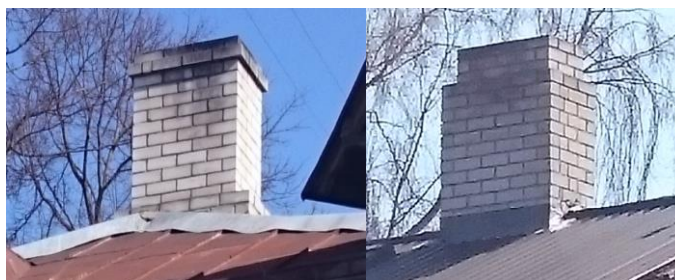
Korstnate seisukord on hea, kuid korstna ühendus katusega on mõnes kohas ebatihed. Korstnad on regulaarselt puhastatud ning hooldatud, küttematerjalina kasutatakse sega- ja kasepuitu (Foto 20, Foto 21).

Foto 20 ja Foto 21. Korstnate seisukord (autori erakogu)

Uue katusekatte paigaldamise käigus ehitada tihe isolatsioon katusega. Korstnaotsa võib katta pleki- või betoonkraega ja sellele paigutada veel ka sademekatte, sest sellega kaitstakse korstnapitsi ilmastikutingimuste eest ja hoitakse lõõrid kuivana [9].

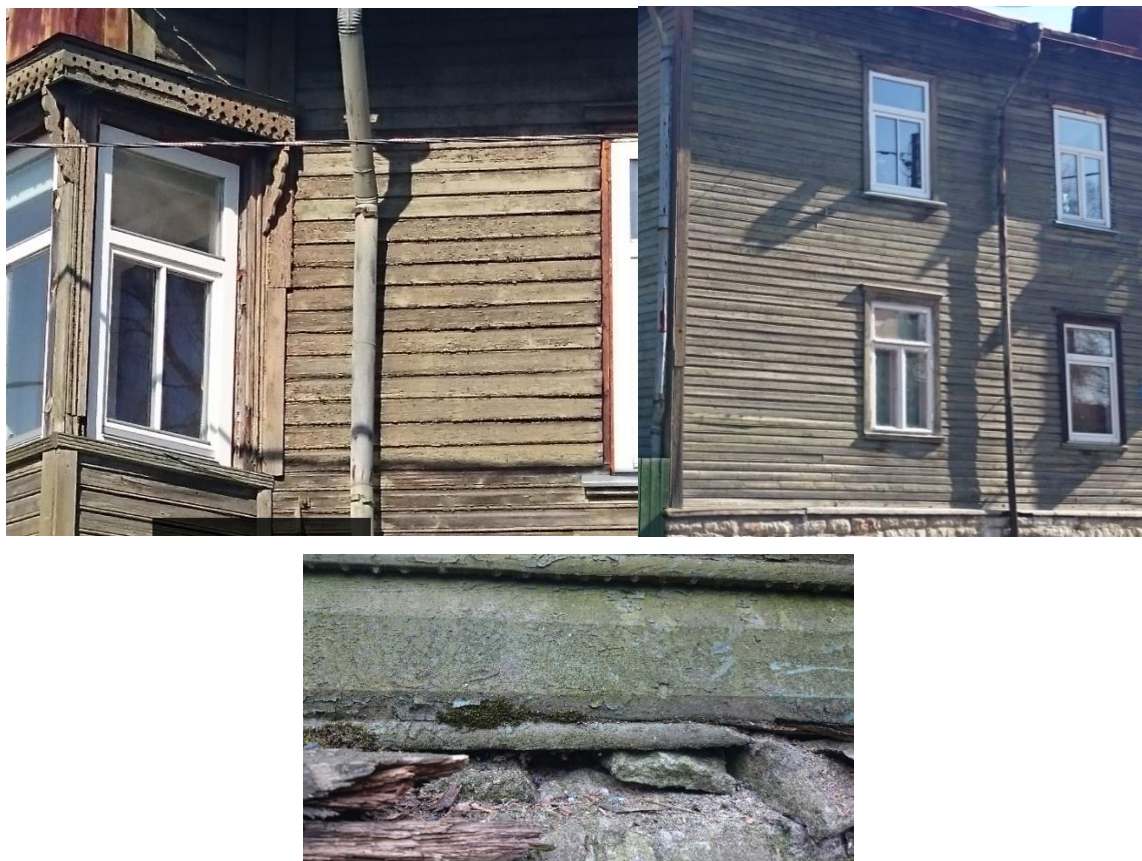
Fassaadilaudis, akende iluliistud ja aknapits on mahakoorunud värviga ning osaliselt kahjustunud, mistõttu vajab kahjustatud või puudulike osade välja vahetamist. Laudis on paigaldatud ainult horisontaalselt, kuid algsetel joonistel on ette nähtud ka vertikaalsed mustrid. Oleva erkeri torniosa on kaetud plekiga (Foto 22, Foto 23, Foto 24).

Fotod 22, Foto 23 ja Foto 24. Hoone fassaadi seisukord (autori erakogu)

Olemasolevat fassaadilauda on võimalik renoveerimistööl uuesti kasutada, kui see puhastada vanast värvist, orgaanikast ja mustusest. Taastada tuleb ajalooliste jooniste järgi vertikaallaudiste ribad. Uued voodrilaudise ja piirdeliistude detailid tuleb tellida sarnased olemasolevatele. Akende karniisid ja ilusliistud tellida vastavalt ajaloolistele joonistele. Laudis ja aknapiirdeliistud ning pitsid värvida. Erkeri tornil vahetada katus, laudis ja taastada aknad.

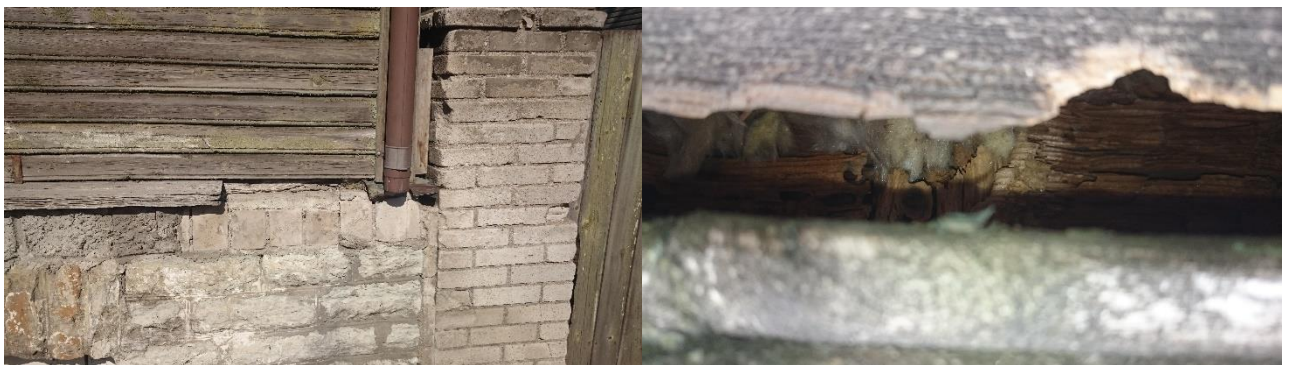
Seinte kandekonstruktsioone käesoleva töö raames ei avatud, kuid fassaadilaudise ning veelaudade vahel olevast avast on näha, et paekivist müüritise peal asetsevad rõhtpalkid on saanud kahjustada (Foto 25, Foto 26). Võimalikud on mädanik-kahjustused [10]. Välisseina lõige on toodud Joonisel 2.

Foto 25 ja Foto 26. Välisseinte seisukord (autori erakogu)

Vundamendil asetsevad kahjustunud palgid ja akende ümbruses olevad palgid tuleb välja vahetada. Sokli ja esimese palgirea vahele tuleb paigaldada hüdroisolatsioon, et välistada edaspidiseid

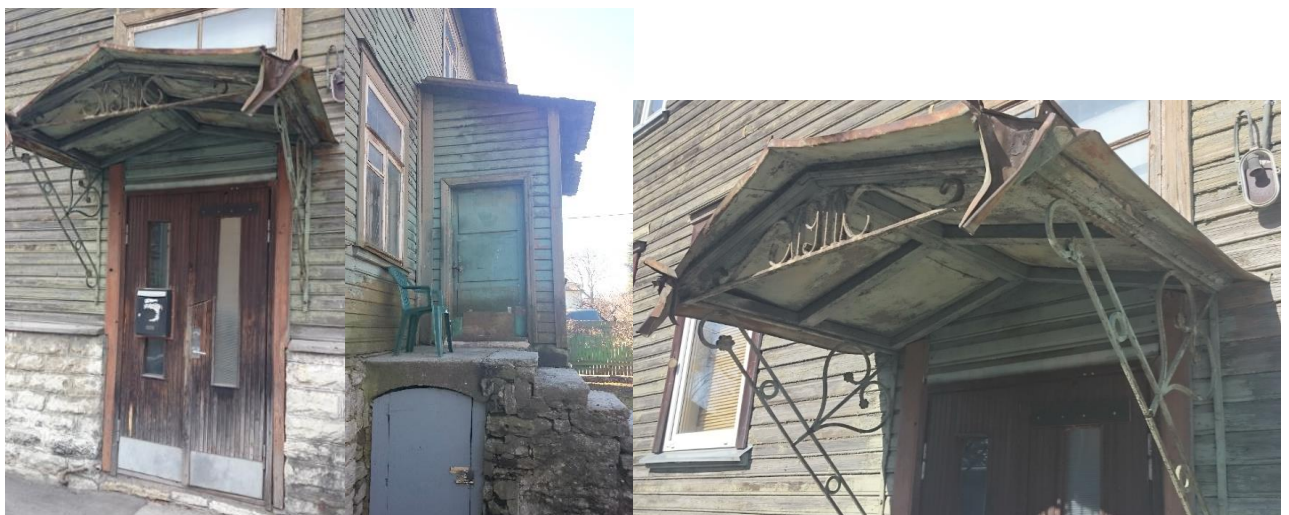
Hoone peasissekäigu uks ja varikatuse kate on amortiseerunud. Peauks ei ole ehitusaegne ning seega ei vasta ajaloolistele joonistele. Hoone hoovipoolne välisüks on samuti amortiseerunud ning veekahjustustega. Kuna ukse kohal paiknev katus ei ulatu piisavalt üle seina ning sadevesi satub otse uksele. Samuti on ust kahjustanud kivitrepilt ülespritsinud sadevesi. Keldri ukсед on pealtnäha heas korras, kuid ei ole soojapidavad (Foto 27, Foto 28, Foto 29).

Foto 27, Foto 28 ja Foto 29. Välisuste ja varikatuse seisukord (autori erakogu)

Vahetada vanad ukсед välja uute puidust uste vastu. Tulenevalt miljööväärtuslikest eritingimustest hoone fassaadile tuleb tellida ja paigaldada uued ehitusaegsed ajaloolised välisüksed.

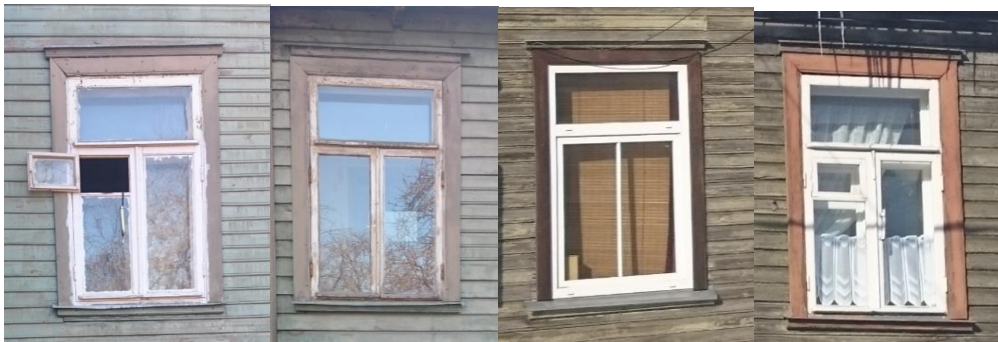
Hoonel olevad ehitusaegsed puitaknad on sademete, päikese ja tuule poolt kahjustatud, osaliselt mädanenud ja pehkinud, kuna aknad on pikka aega hooldamata. Kahe korteri üheraamilised kahe klaasiga puitaknad on paigaldatud korteriomaniku tellimusel kaasajal ning need on heas seisukorras. Kolmele korterile on paigaldatud üheraamilised kahe klaasiga plastikaknad ning ka nende seisukord on hea. Akende vahetamisel on jälgitud ühtset visuaalset stiili, kuid konstruktiivne ehitus on uuematel akendel erinev (Foto 30, Foto 31, Foto 32, Foto 33).

Foto 30, Foto 31, Foto 32 ja Foto 33. Akende seisukord (autori erakogu)

Olemasolevad ehitusaegsed puitaknad võimalusel renoveerida või tellida uued aknad vastavalt ajaloolistele vaadetele. Väliste aknapalede paigaldamisel jälgida, et aknaplekkide ääred jääksid palede alla, et vihmavesi ei pääseks seinu vahele. Pöörata tähelepanu, et aknaplekkide kalle oleks aknast eemale.

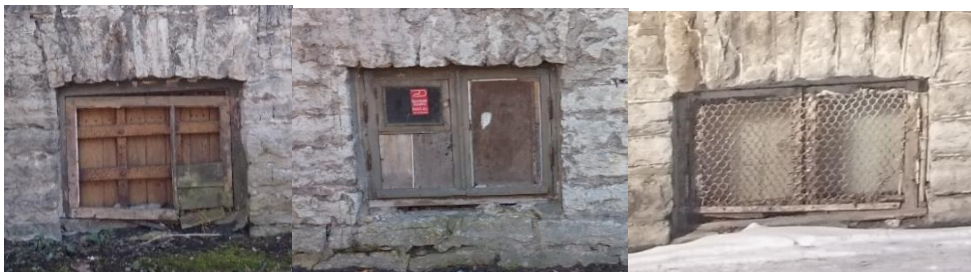
Kõik keldriaknad/luugid on amortiseerunud nii ilmastiku kui ka inimtegevuse tulemusena (Foto 34, Foto 35, Foto 36).

Foto 34, Foto 35 ja Foto 36. Keldriakende seisukord (autori erakogu)

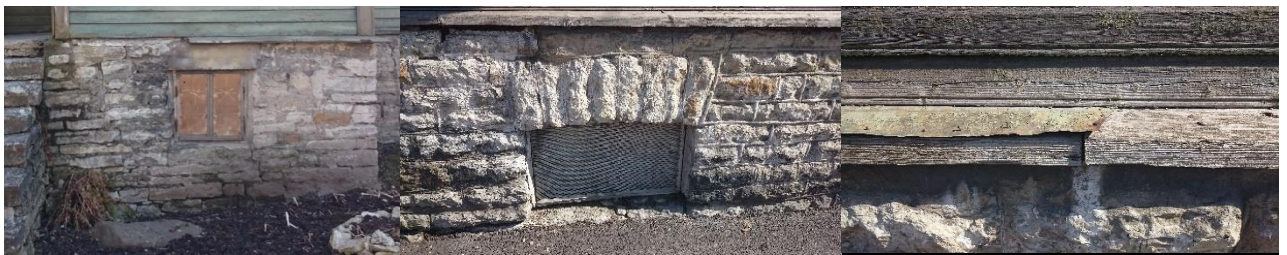
Sokkel on laotud paekividest ja on katmata. Kohati esineb müüritises pragusid, kuid need on parandatud mördiga. Sokliseinad on kohati niiskuskahjustustega, sest puidust veelaud on ilmastiku toimele lagunenu, ka puudub hüdroisolatsioon müüritise ning seinapalkide vahel (Foto 37, Foto 38, Foto 39). Hoovi poolses osas puudub sillutisriba. Fotodel on näha, et mõnes kohas on paigaldatud veeplekk. Samuti on olemasolev vihmaveesüsteem amortiseerunud ning kohati puudub.

Foto 37, Foto 38 ja Foto 39. Sokli seisukord (autori erakogu)

Paigaldada uued veelauad ning katta plekiga. Valada või laduda sillutisriba hoone hoovipoolsete seinte äärtesse, mis tuleb paigaldada kaldega hoonest eemale. Renoveerida vihmaveesüsteem ja juhtida sadevesi hoonest eemale.

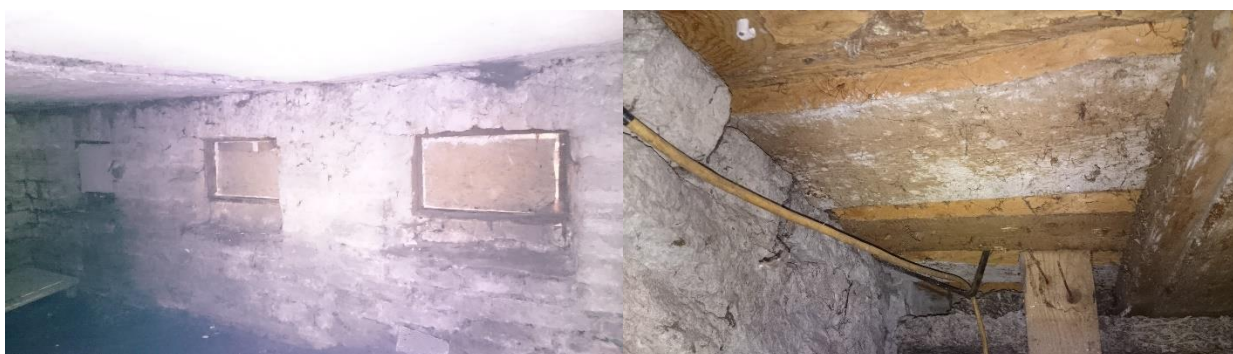
Vundament on laotud paekividest ning on soojustamata, heas seisukorras, mõnedes kohtades on müüritist siduv mört pudenenud. Keldri põrandaks on pinnas, mis on osaliselt kaetud erinevate kiviplaadidega, üldiselt on pinnaspõrand niiske. Kuna varasemalt on ühte keldri osa kasutatud saunana, kuid on sel ajal jäetud tagamata piisav ventilatsioon, siis suurenenud niiskusesisalduse tõttu on saanud kahjustada keldri vahelae lauad ja suure tõenäosusega ka talad (Foto 40, Foto 41) [10]. Sokli ja vundamendi lõige on toodud Joonisel 6.

Foto 40 ja Foto 41. Vundamendi ja keldri seisukord (autori erakogu)

Murenenud vundamendikivide vahed täita tsemendiseguga. Kuna keldri aknad ja ukсед on ebatihedad, siis praegune niiskuslik olukord on rahuldav. Uute õhutihedate akende ja uste paigaldamise järgselt tuleb tagada keldri ruumides piisav õhuvahetus, mille saab lahendada ventilatsiooni projekti koostamise käigus. Teostada tuleb ka biokahjustustega kandetalade uuringud.

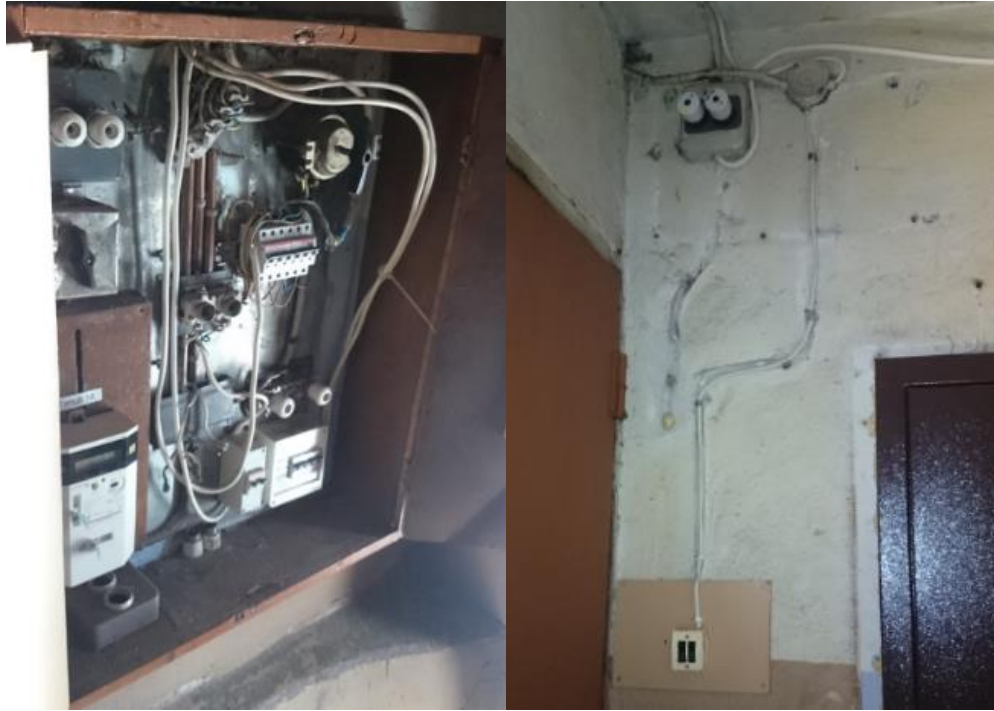
Hoone elektrisüsteemi on viimastel aastatel uuendatud. Elektrikilp on vana, kuid kaablid ning arvestid on kaasaegsed. Paljud vanad, kasutusel mitteolevad, elektrikaablid on jäetud eemaldamata (Foto 42, Foto 43, Foto 44, Foto 45, Foto 46). Valdavalt on korterite elektrisüsteemid kaasajastatud, kuid mõne korteri seisukorra kohta info puudub.

Foto 42 ja Foto 43. Elektrisüsteemi seisukord (autori erakogu)

Eemaldada vanad ning kasutusel mitteolevad kaablid, korkkaitsmed ja ühenduskarbikud. Kogu elektrisüsteem rekonstrueerida elektriohutusnõuetele vastavaks.

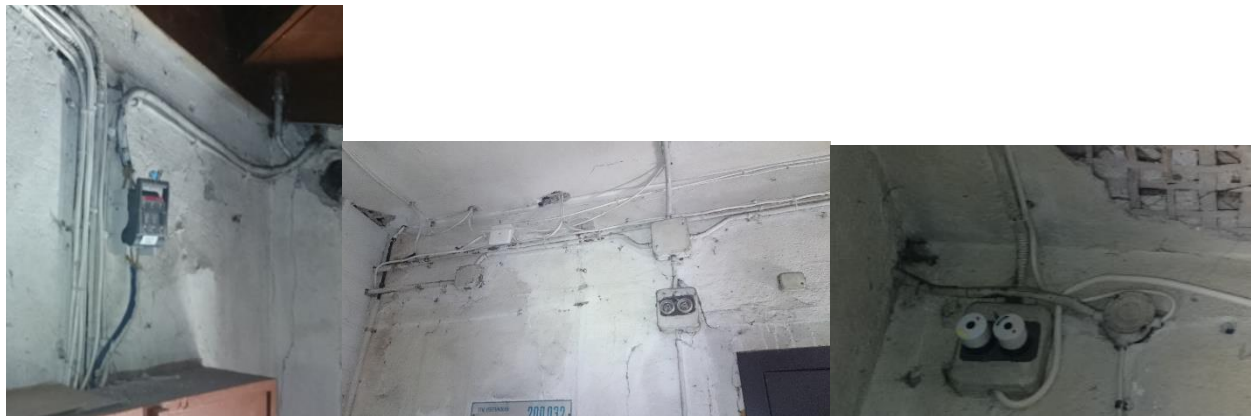
Foto 44, Foto 45 ja Foto 46. Elektrisüsteemi seisukord (autori erakogu)

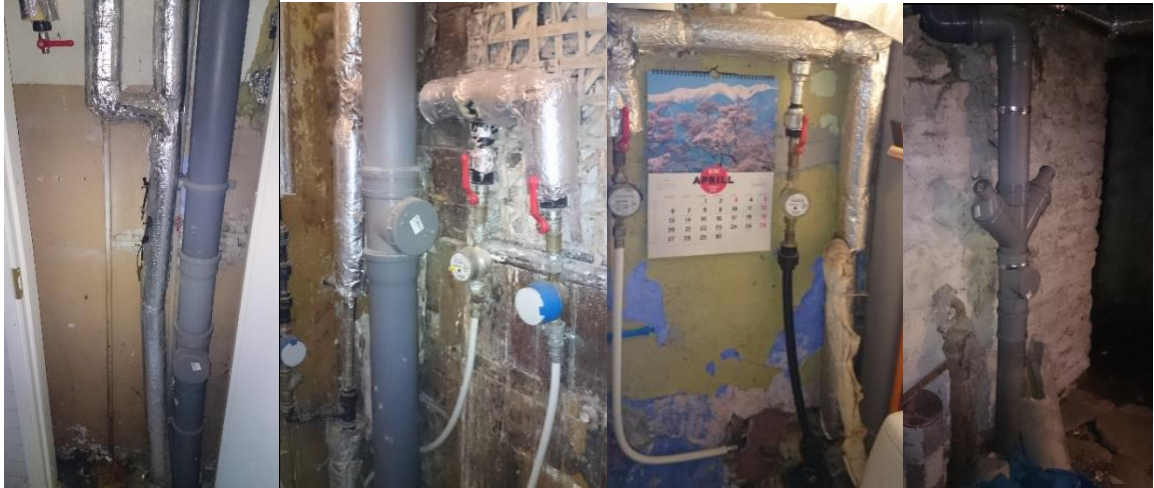
Hoone veetorustik on varustatud veemõõtjatega, nii üldine kui ka korteritel eraldi. Hoonesse tuleb sisse külm vesi linna veevõrgust. Sooja tarbevett saadakse lokaalselt korterites asuvatest elektrilistest veesoojenditest. Veetorustik on osaliselt kaetud isolatsiooniga, mis on kohati ebakorrektselt paigaldatud, samuti on torud fikseeritud puudulikult (Foto 47, Foto 48, Foto 49, Foto 50).

Foto 47, Foto 48, Foto 49 ja Foto 50. Vee- ja kanalisatsioonisüsteemi seisukord (autori erakogu)

Olemasolevat kanalisatsiooni- ja veesüsteemi pole tarvis renoveerida. Vajadusel paigaldada veetorustikule klaasvillast alumiiniumkatttega isolatsioon, ühenduskohad ja kõverdetailid ühendada alumiiniumteibi abil. Torud kinnitada seinale ja lakke korrektselt.

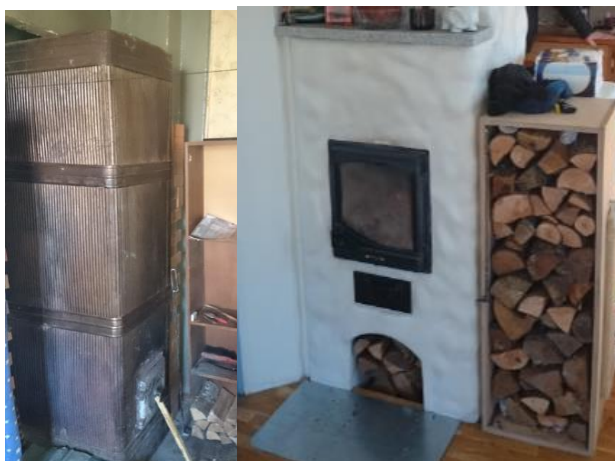
Hoone kõiki kortereid köetakse kas ahju või kaminaga, visuaalsel hinnangul puudusi ei täheldanud (Foto 51, Foto 52). Kapitaalremondi läbinud korteritesse on paigaldatud ka elektriradiaatorid. Ahjude, kaminade, korstna ja ühenduslõõri puhastamise teenust korstnapühkimisteenust pakkuva ettevõtte poolt kasutatakse regulaarselt igal aastal.

Foto 51 ja Foto 52. Ahjude ja kaminade seisukord (autori erakogu)

Paari korteri kütteallikate kohta info puudub. Seetõttu tuleb pääseda ka nendesse korteritesse, et fikseerida sealne seisukord. Tellida vastavat kutsetunnistust omav pottsepp hindmaks kogu küttesüsteemi seisukorda ning vajadusel korrastada või laduda uued küttesüsteemi osad.

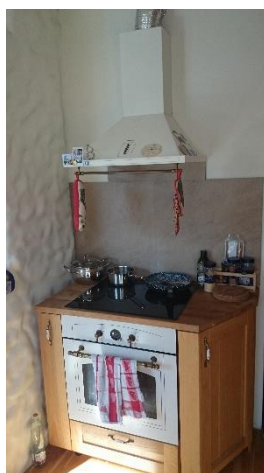
Hoones on loomulik ventilatsioon ilma loomuliku tõmbe lõõrideta. Renoveeritud korteritesse on paigaldatud sundventilatsioon pesuruumidesse ning köögiosas on kohtäratõmme kahes korteris, mis on suunatud üldisesse ventilatsioonilõõri (Foto 53). Pesuruumide sundventilatsiooni kasutatakse ainult ruumi kasutamise ajal.

Foto 53. Ventilatsiooni seisukord (autori erakogu)

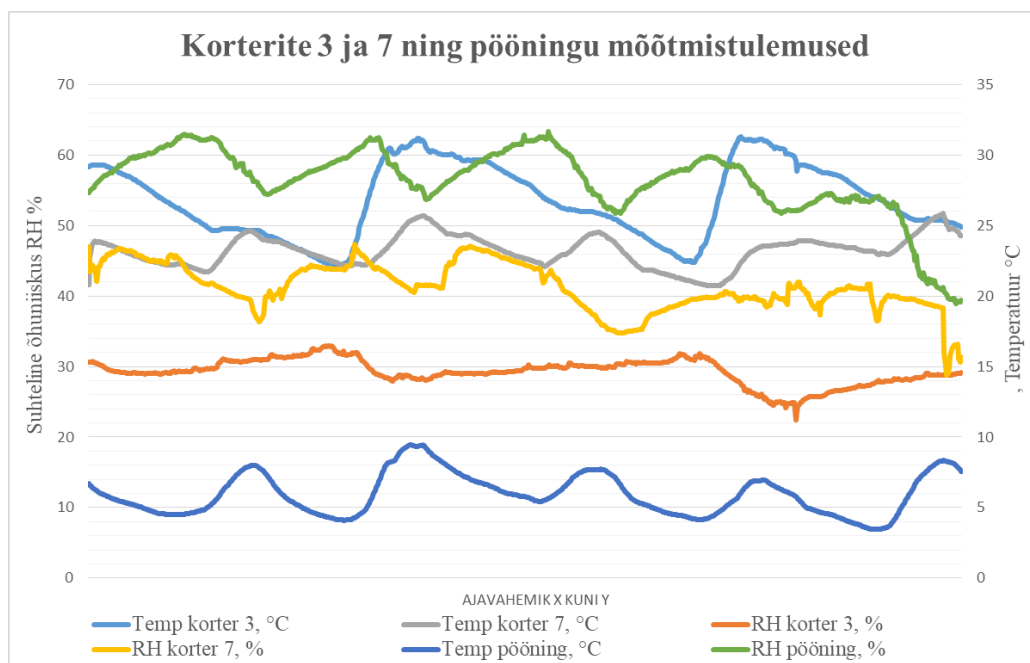
Diagramm 1. Suhtelise niiskuse ja temperatuuri mõõtmistulemused

Kahes korteris ja pööningul on teostatud ajavahemikul 18.aprill kell 20.10 kuni 23.aprill kell 19.30 temperatuuri, suhtelise õhuniiskuse ja CO<sub>2</sub> sisalduse mõõtmised. Tulemused on toodud diagrammidel, millelt on näha, et hommikuks on korteris number 7 süsihappegaasi sisaldus õhus märgatavalt tõusnud, kohati üle 1600 ppm. Seitsmendas korteris elab kaks inimest. Korteri number 3, kus elab üks inimene, CO<sub>2</sub> osas ööpäevaringsed muutused väga suured ei ole. Temperatuuri ja suhtelise niiskuse väärtused jäävad eluruumides üldiselt lubatud vahemikesse. Pööningu suhtelise niiskuse tase on pidevalt üle 53% ja kohati ületab 63%, mis viitab piirete kondensaadi tekke ohule. Kuna kortereid köetakse ahjudega, siis suuremad temperatuuri kõikumised korteris 3 on tõenäoliselt seotud ahju kütmise rütmiga. Mõõdetud korterites alakütmist ei esine, kuid ruumides on kohati oluliselt kõrgemaid temperatuure, mis on elanike enda valik. Mõõtmistulemused on esitatud Diagramm 1 ja Diagramm 2. Elanike soojusliku mugavuse ja hoone seisukohalt on tarvis suurendada õhuvahetust korterites, selleks tuleb välja ehitada mehhaaniline ventilatsioonisüsteem. Nõuetekohase ventilatsiooni saamiseks ehitada välja mehaanilise sissepuhke ja väljatõmbega ventilatsioonisüsteem kas korteripõhine või tsentraalne.
