Ehitise üldandmed

Ehitise liik	Hoone
Ehitise nimetus	elamu
Esmase kasutuselevõtu aasta	1918
Ehitise seisund	kasutusel
Ehitisealune pind (m ²)	96
Maapealsete korruste arv	1 *
Suletud netopind (m ²)	105,6
Maht (m ³)	319

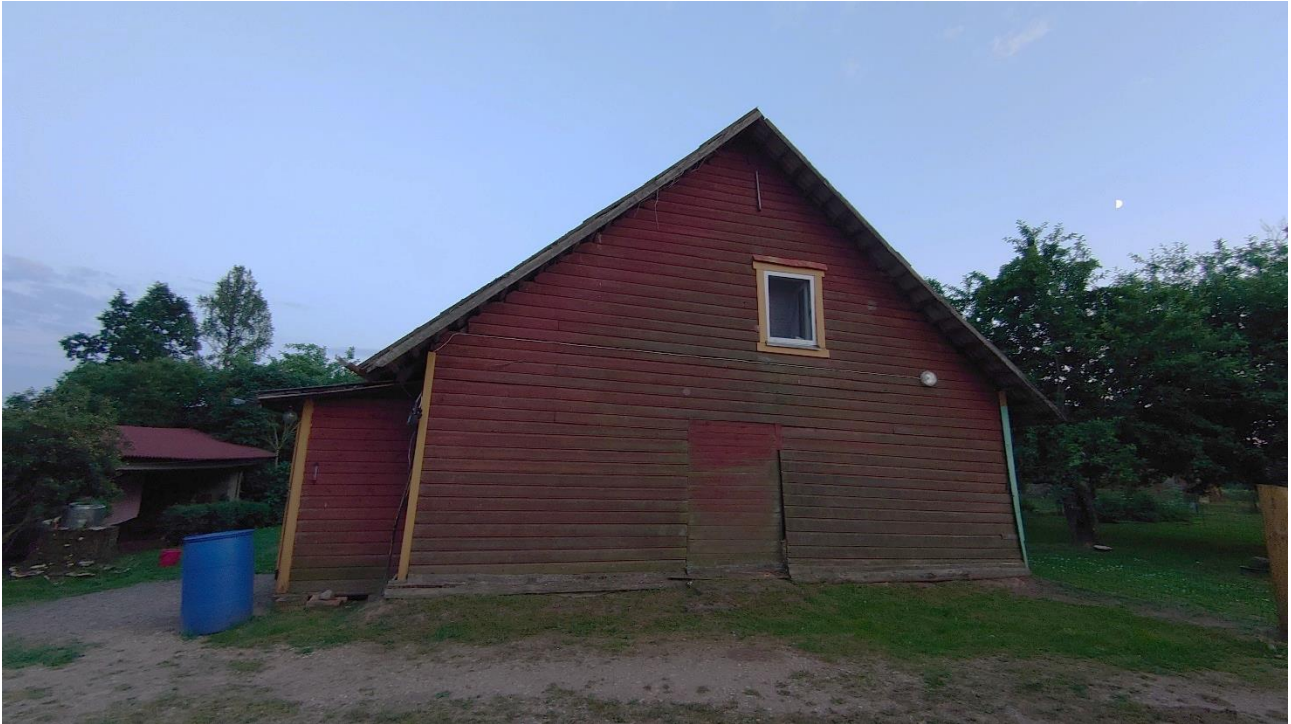
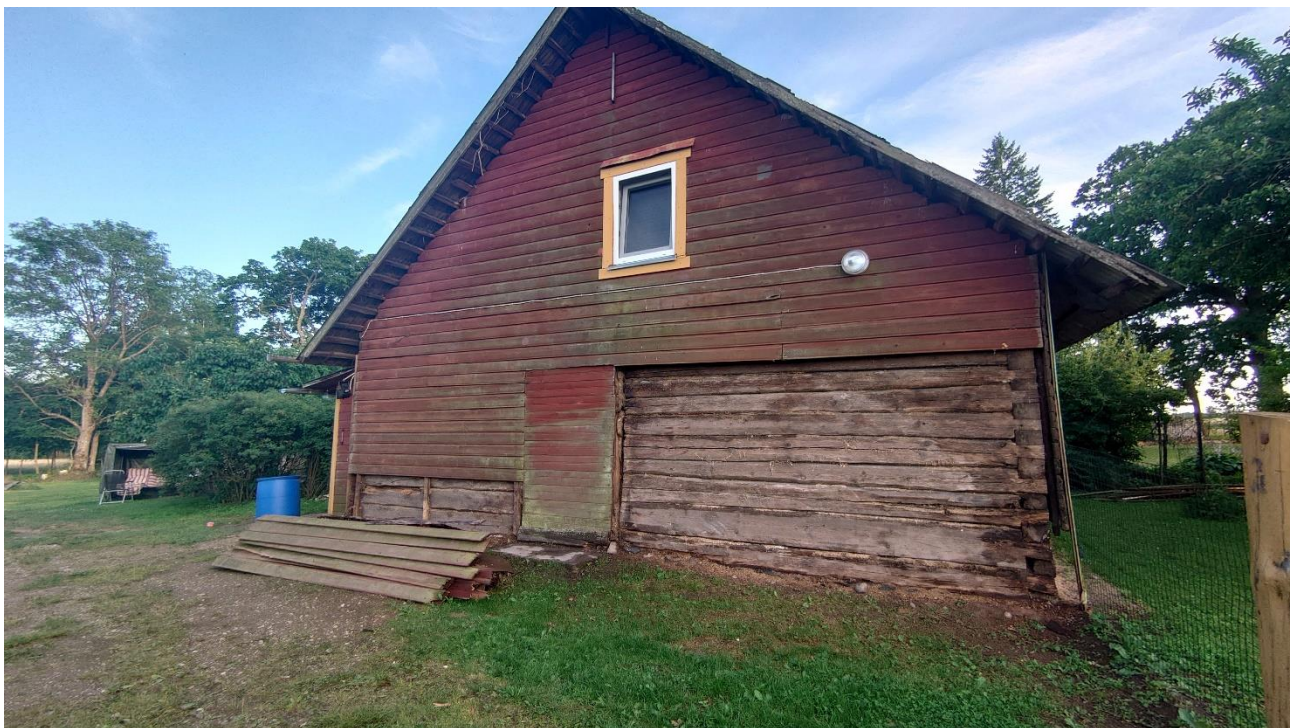
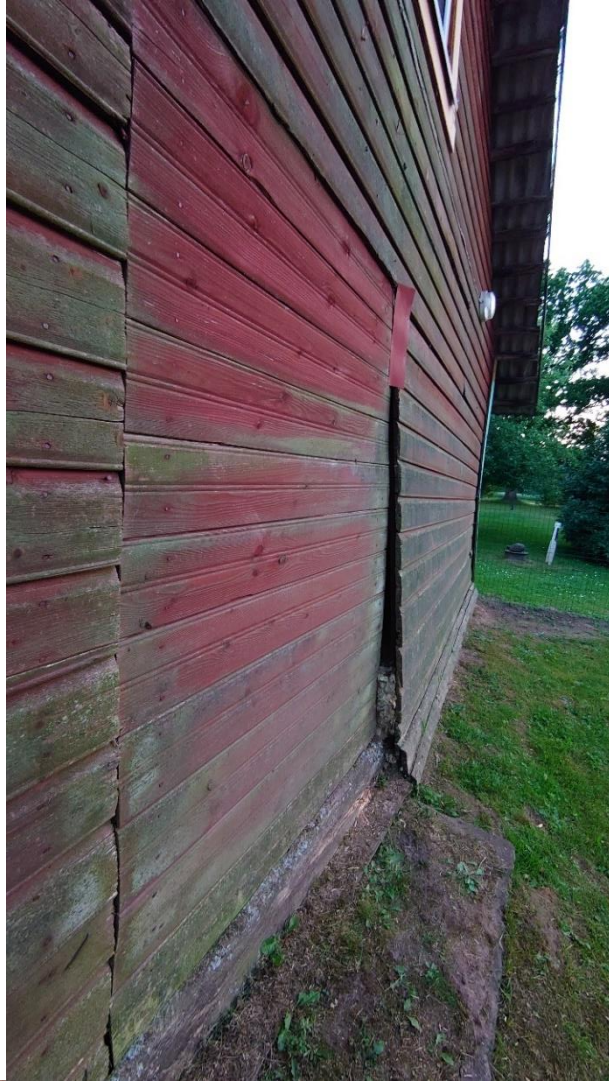
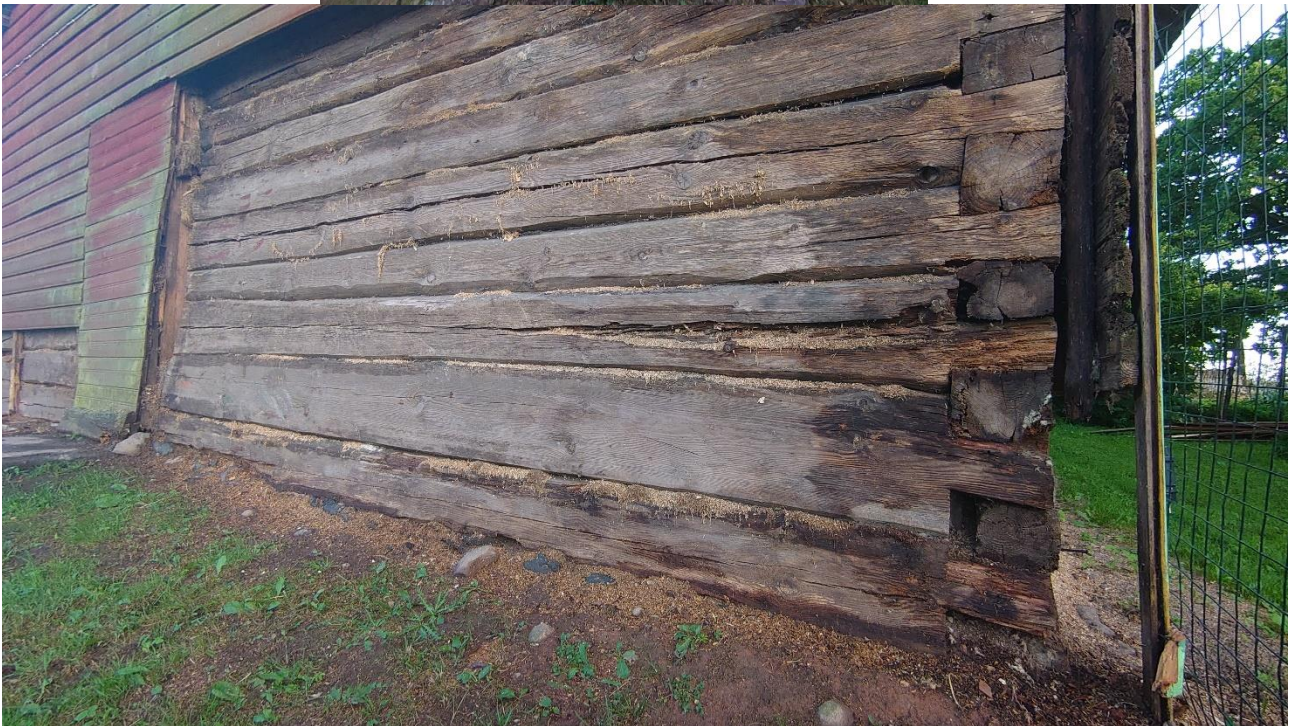
PÕHJA KÜLG:

Kõige rohkem kardame selle maja otsa pärast, sest vana ukse koha pealt on laudis lahti paisunud. Varasemalt on maja soojustamiseks kasutatud saepuru ja lina kiude, mis on ilmselt ära vajunud.

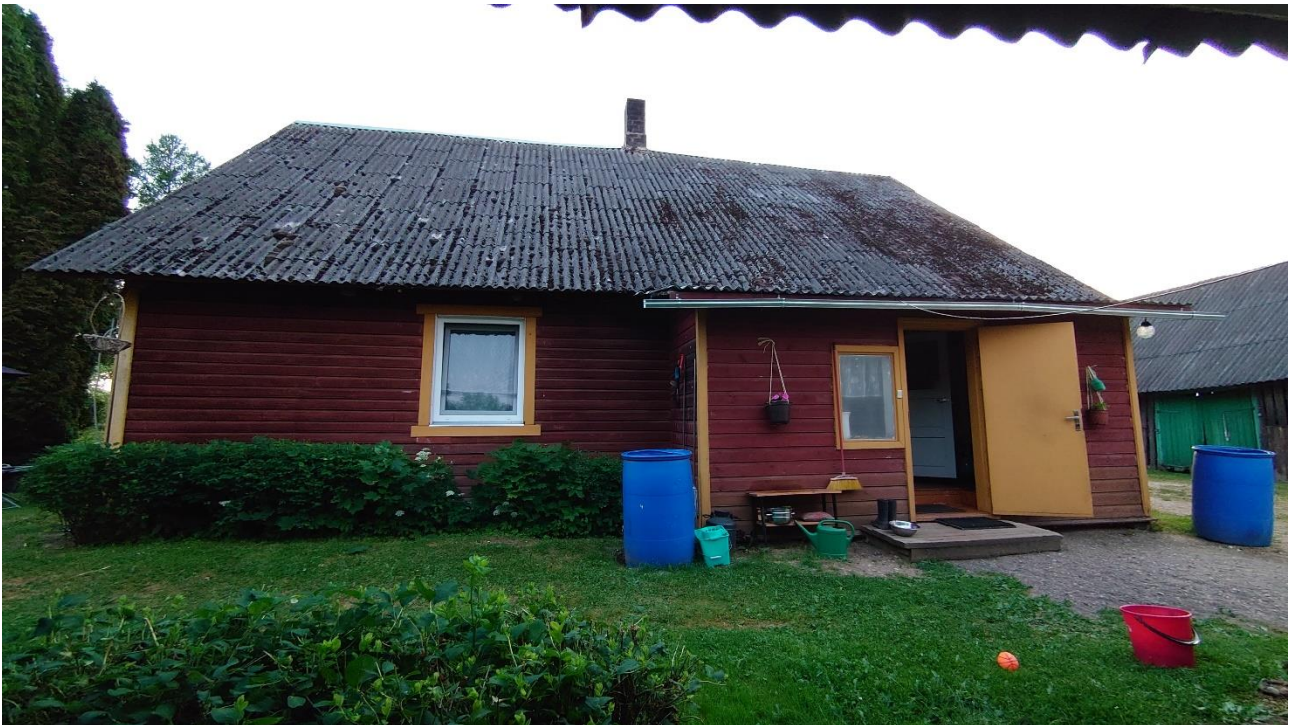
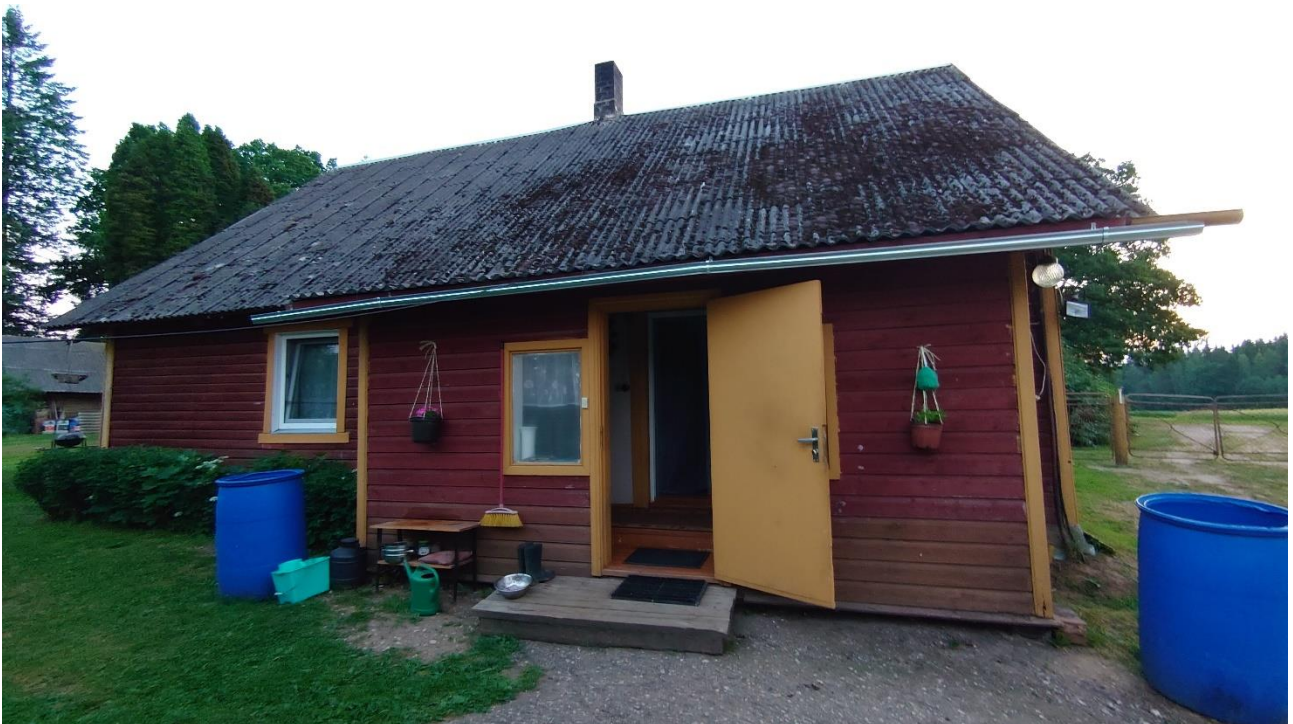
IDA KÜLG

Maja joonistel puudub hiljem ehitatud tuulekoda (sissepääs majja). See on ilma vundamendita juurde ehitis laudadest. NB! Kõik maja ääres kasvavad puud ja põõsad on planeeritud elimineerida.
