**Rae vallas, Karla külas asuva üksikelamu
plaatkattega fassaadil esinevate kahjustuste tekkepõhjus(t)e
EKSPERTARVAMUS**

1.1. Ekspertiisi objekt: Üksikelamu; , Karla küla, Rae vald,
Harju maakond

1.4. Ekspertiisi liik: konstruktsioonide ja üldehituslik ekspertiis

1.9.1. Selgitada välja, mis on fassaadiplaatide purunemise põhjus(ed).

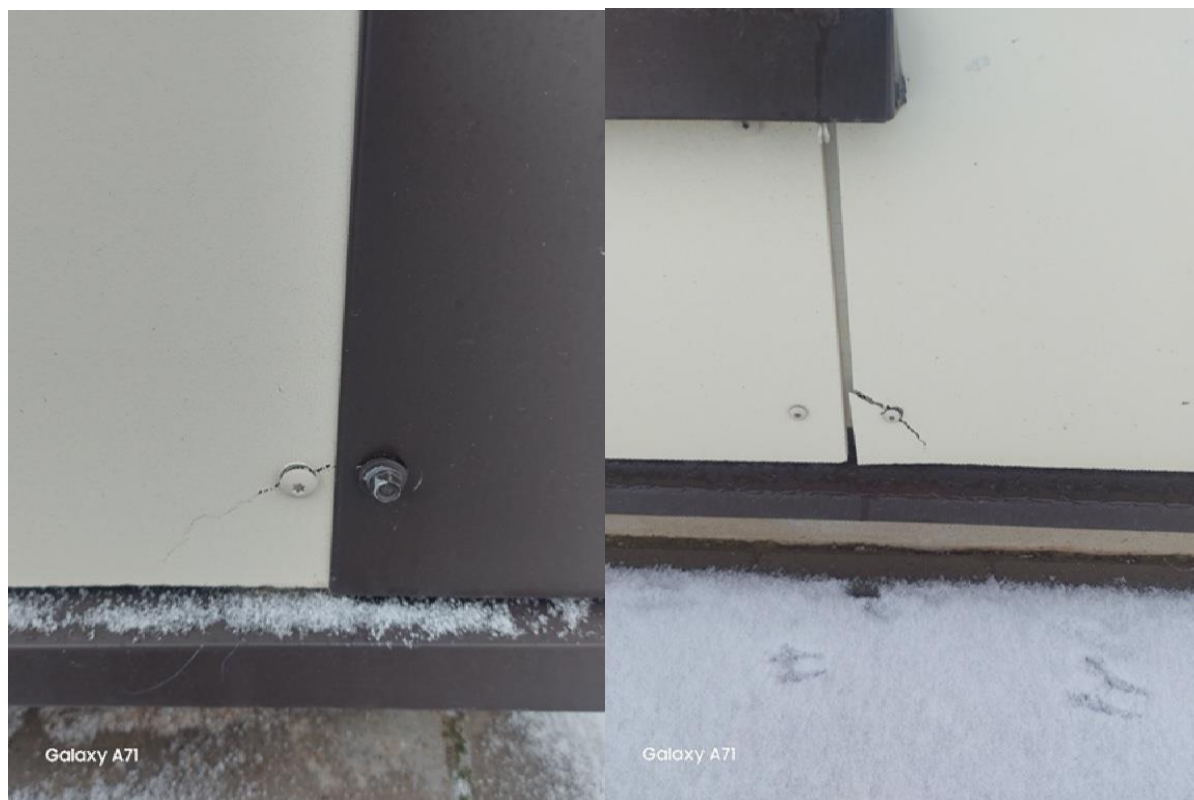
Foto nr 2 – diagonaalsed praod esinevad fassaadiplaatide kinnituskohtades. Fotod on tehtud sokli piirkonnas. Allikas: Tellija esitatud foto, foto tegemise aeg on 05.04.2024.

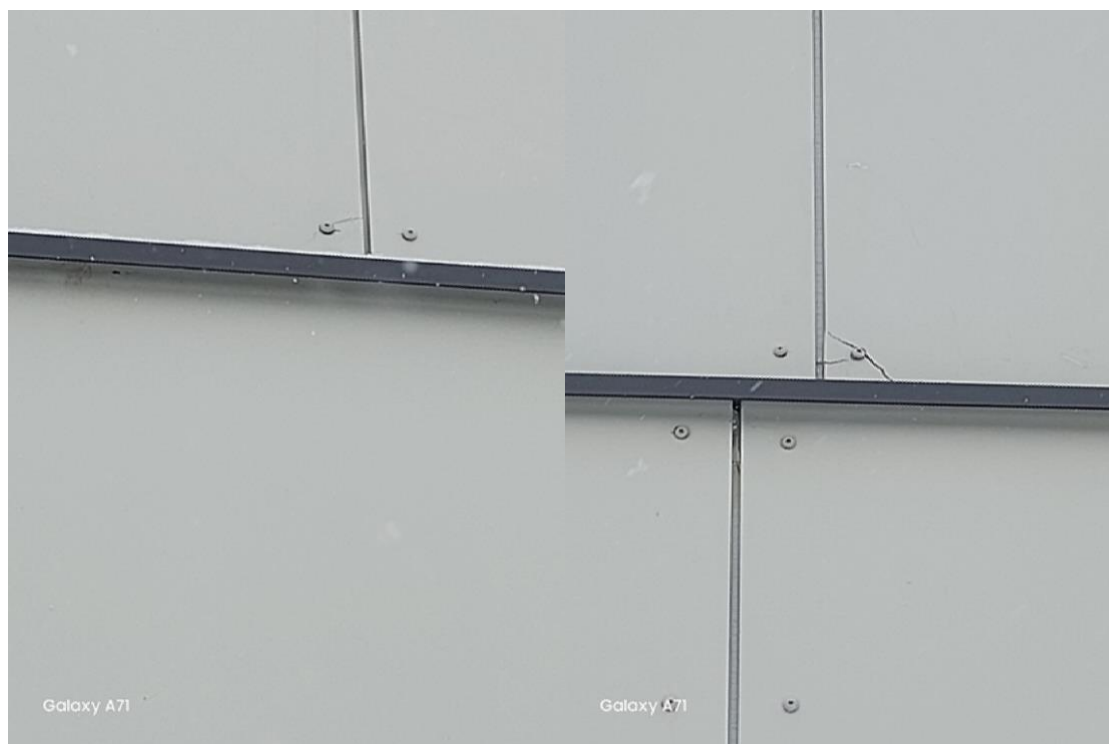
Foto nr 3 – sarnaselt eelmistele fotodel esinevad diagonaalsuunalised praod fassaadiplaatide kinnituskohtades. Fotod on tehtud tõenäoliselt hoone otstest. Allikas: Tellija esitatud foto, foto tegemise aeg on 05.04.2024.

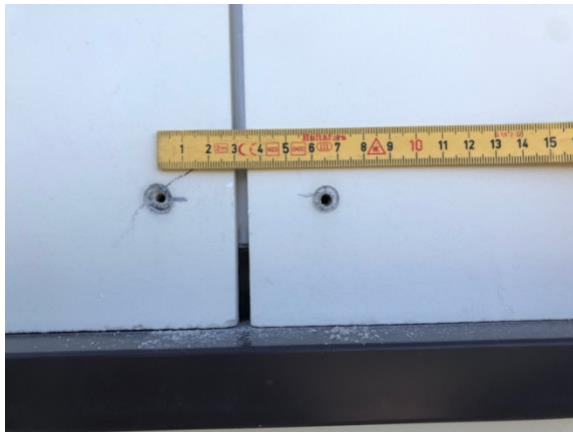
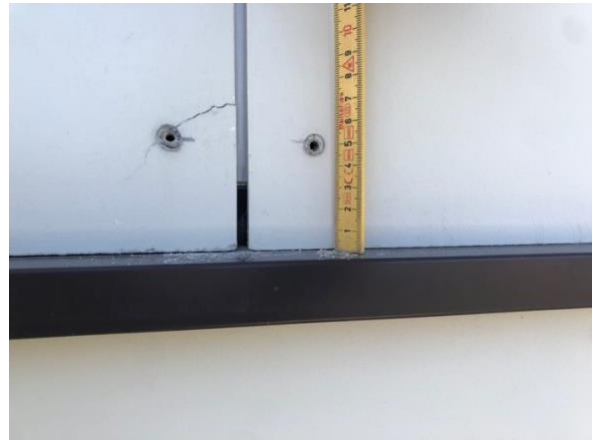
Teostatud visuaalsel paikvaatlusel tuvastati, et fassaadil esinevad kahjustused avalduvad eelkõige fassaadiplaatide alumistes piirkondades: katteplaatide alumistes nurkades esinevad diagonaalsed praod, mis läbivad kruviauke.

Foto nr 5 – foto on tehtud hoone põhjapoolsest otsaseinast, I korruse peal olevast veepleki pealest olukorrast. Lõigatud plaadi nurgas on täheldatav diagonaalne pragu, 03.05.2024.

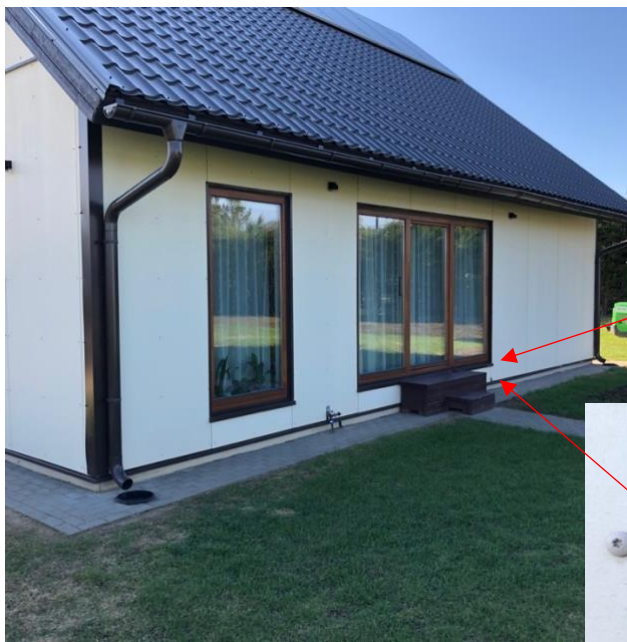
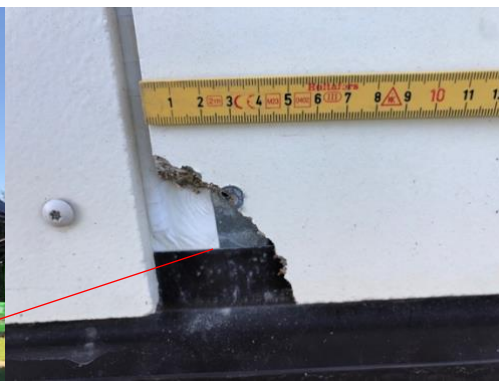
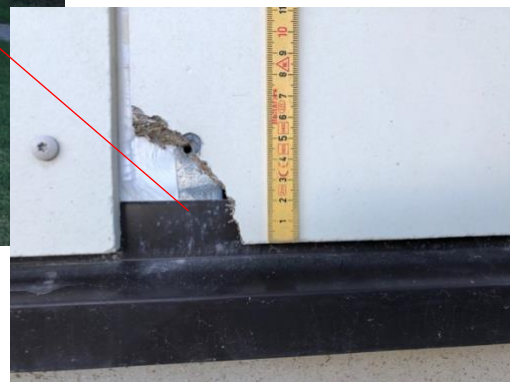
Foto nr 6 – foto koos lähivõtetega on tehtud hoone läänepoolsest küljest. Vahetult suurema akna all esineb fassaadiplaadil kahjustus: sarnaselt ehitise põhjapoolse küljel esinenud puudusele, on vaadeldaval küljel fassaadiplaadi alumine nurk diagonaalse kahjustusega, 03.05.2024.

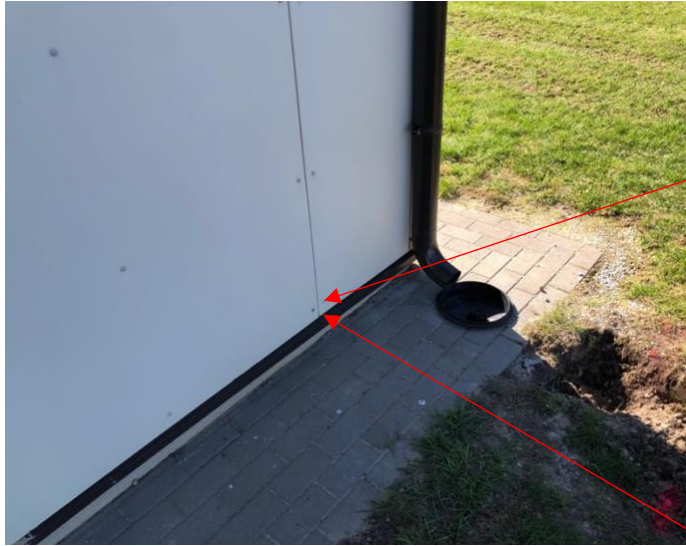
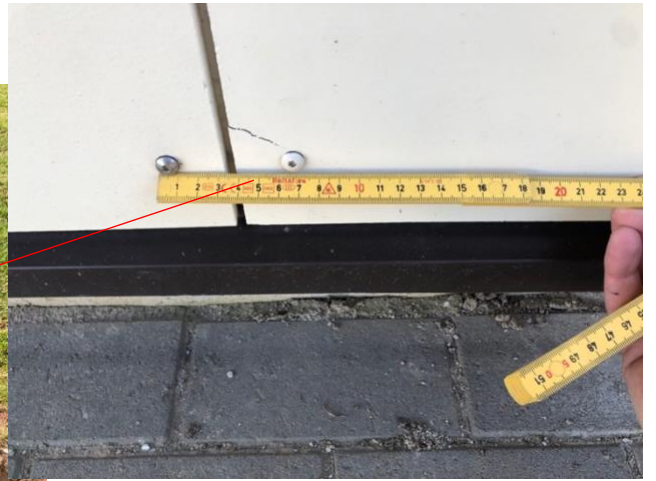
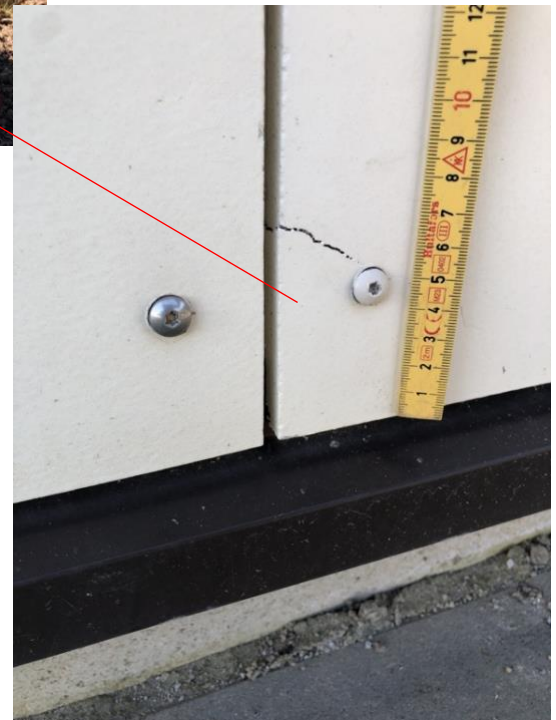
Foto nr 7 – foto koos lähivõtetega on tehtud hoone läänepoolse külje lõunanurgast, kus fassaadiplaadi alumises nurgas esineb diagonaalne pragu, 03.05.2024.

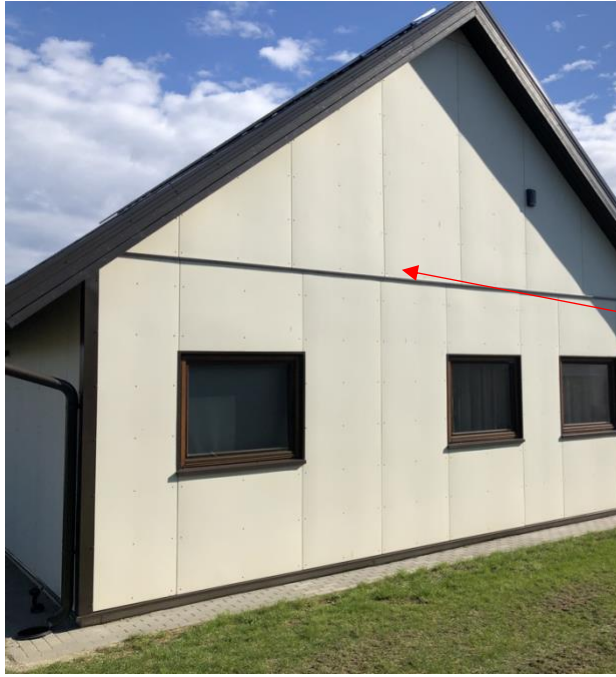
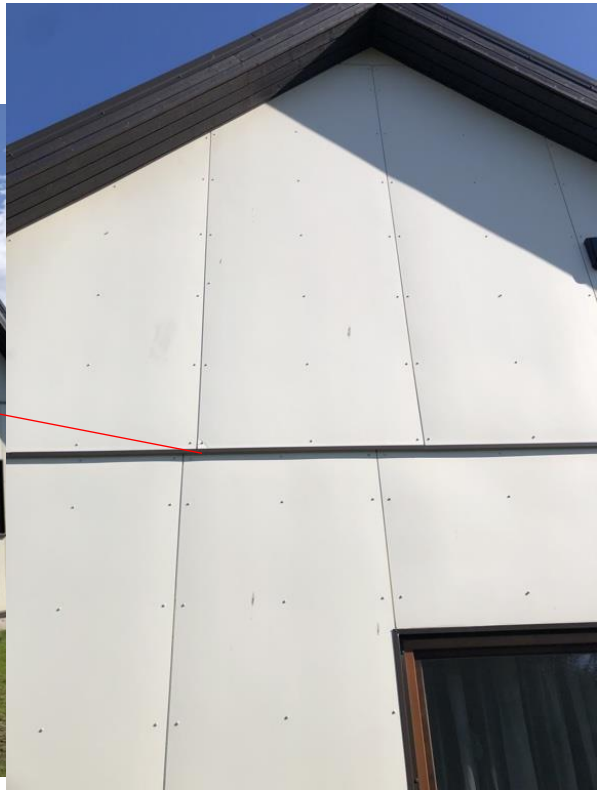
Foto nr 8 – vaade hoone lõunapoolsele küljele, mille viilualuses piirkonnas fikseeriti ehitusplaadil pragu (iseloomult analoogne eelnevatel fotodel esitatule), 03.05.2024.

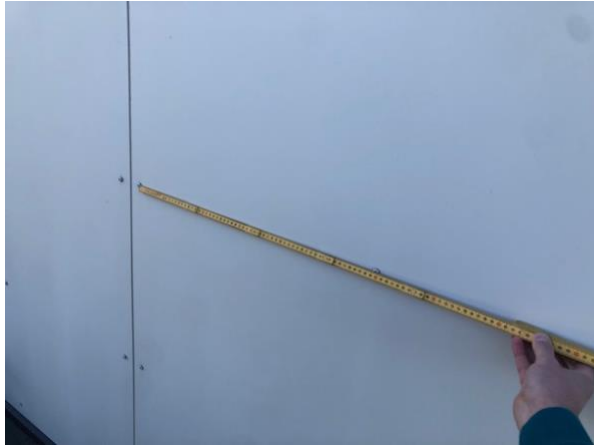
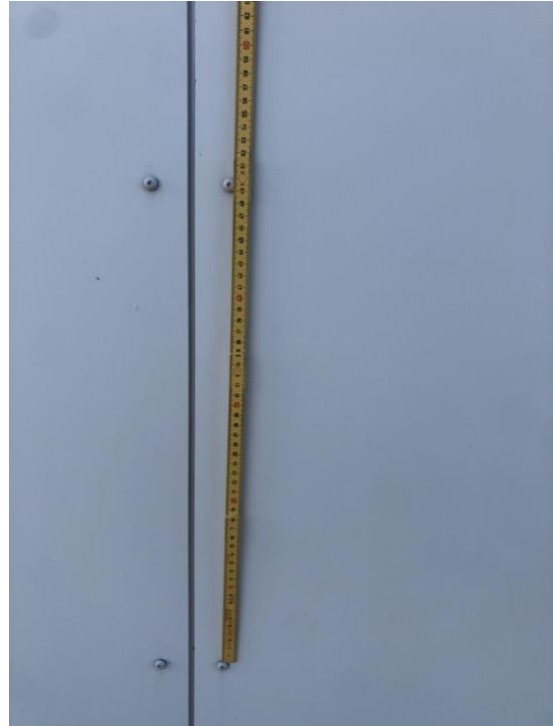
Foto nr 11 – fotod on tehtud põhjapoolse fassaadi kruvide sammust horisontaal- ja vertikaalsuunas, millised on vastavalt ~0,6 m ja ~0,5 m. Sarnane olukord fikseeriti hoone teistel külgedel, 03.05.2024.

Roovide- ja kruvide vertikaalne samm vastab paigaldusjuhendile, st roovide ja kruvide samm ei ületa max lubatud väärtusi, millised on esitatud paigaldusjuhendis 12 mm paksuse katteplaadi paigaldamisel;

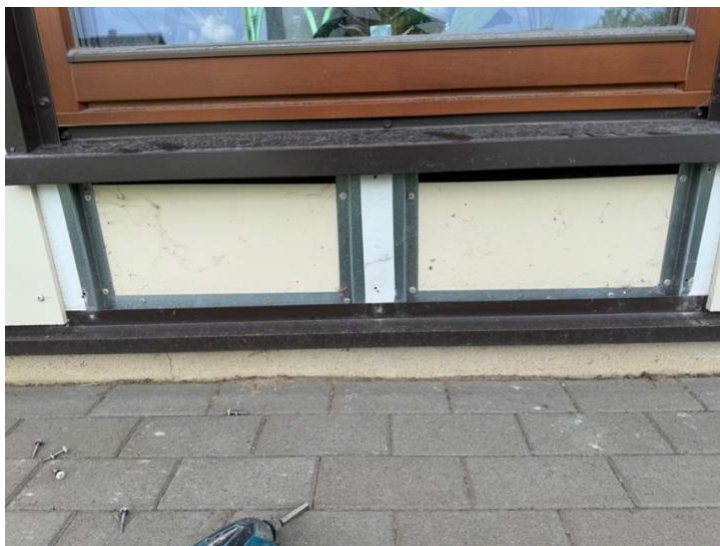
Foto nr 12 – paikvaatluse käigus eemaldati läänepoolselt fassaadilt katteplaat. Fassaadiplaadid on kinnitatud terasest 90 mm laiustele (möödetuna „kübara“ pealt) kübarprofiilidele. Teraskarkass on kinnitatud fikseeritult plekikruvidega sandwichpaneelide külge, 07.06.2024.

Kuna tegemist on pikkade fassaadiplaatidega, millel on arvestatav joonpaisumine ja -kahanemine on soovitatav alusroov paigaldada samuti viisil, mis võimaldab roovide liikumist, st terasest roovid tuleb paigaldada roovi keskel fikseeritult ning ülejäänud kõik kinnitused tuleb lahendada libisemist võimaldavate kinnitustena. Libiseva kinnituse tagab roovi pikisuunas olevad piklikud avad – kruvid paigaldatakse ovaalse ava keskele, selliselt on tagatud temperatuurist põhjustatud roovi vaba pikenemine ja lühenemine.

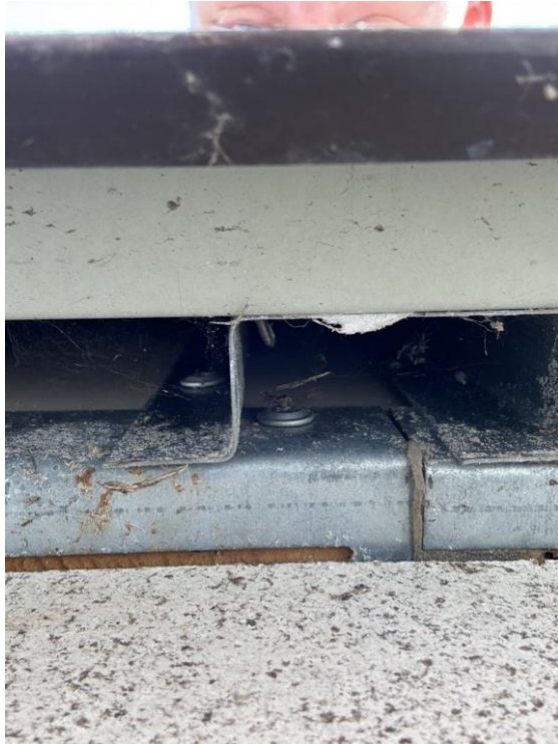
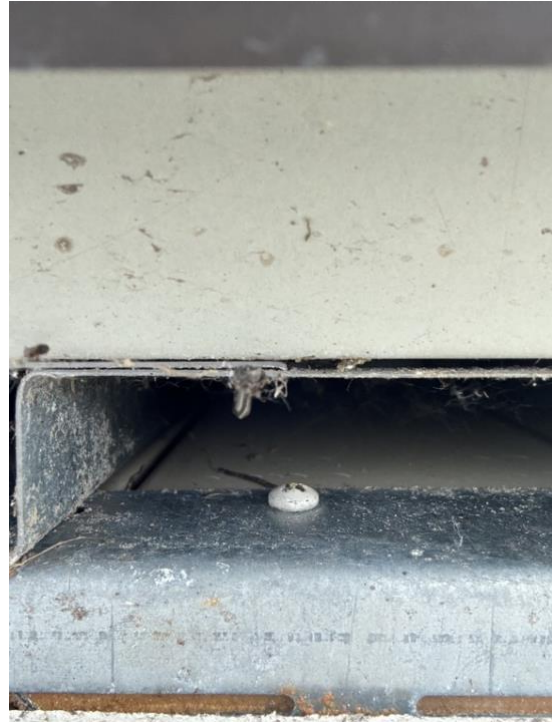
Foto nr 13 – foto on tehtud hoone lõunapoolsest seinast fassaadiplaadi tagusest roovitisest. Fotolt on näha, et pikuti lõigatud kübarprofiil on paigaldatud teise kübarprofiili peale. Tõenäoliselt on antud tegevus põhjustatud asjaolust, et roovi samm ei ole klappinud ning fassaadiplaadid on hakanud roovilt „maha jooksuma“, 07.06.2024.

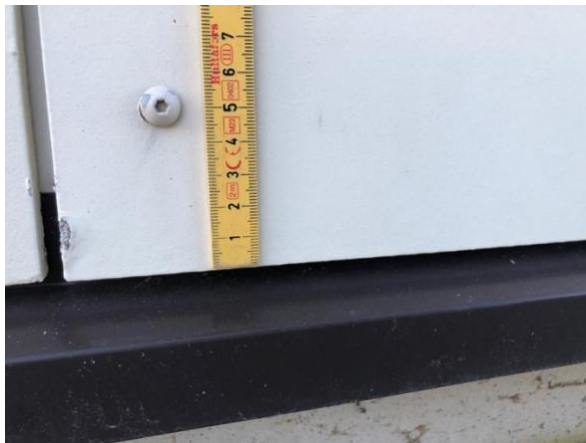
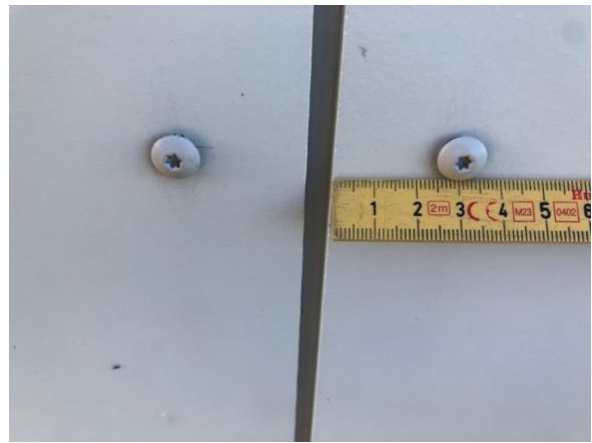
Foto nr 14 – foto on tehtud põhjapoolse plaatkattega fassaadi kruvide paiknemisest. Kruvikinnitus on tehtud plaadi alumisest ehk horisontaalsest servast ~50 mm kaugusele ning plaadi vertikaalsest servast ~30 mm kaugusele. Analoogne olukord fikseeriti hoone ülejäänud külgedel, 03.05.2024.

Kruvide kinnituskaugus plaadi alumisest ehk horisontaalsest servast ei vasta Tempsi paigaldusjuhendile, st kruviaugu kaugus plaadi horisontaalsest servast (c2) on väiksem kui 70 mm (vt lisaks fotosid nr 10 ja 14), ehk kruviauk paikneb plaadi horisontaalsele servale lubatust lähemal.

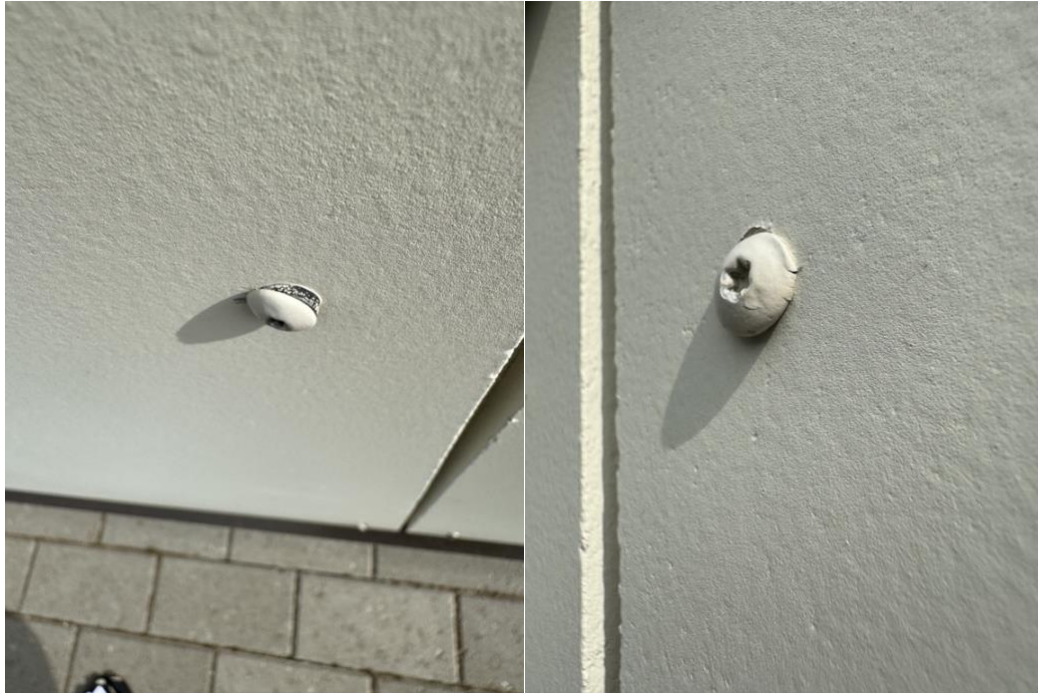
Foto nr 15 – fotod on tehtud lõunapoolse fassaadi kinnituskruvidest, 07.06.2024.

Paikvaatlusel tuvastati, et osad kruvid on paigaldatud nurga all ning süvistatud kohati liialt plaadi sisse. Nurga all ja liialt tugevalt kinnitatud kruvid takistavad õhutemperatuurist ja -niiskusest põhjustatud plaadi joonpaisumisi ja -kahanemisi.

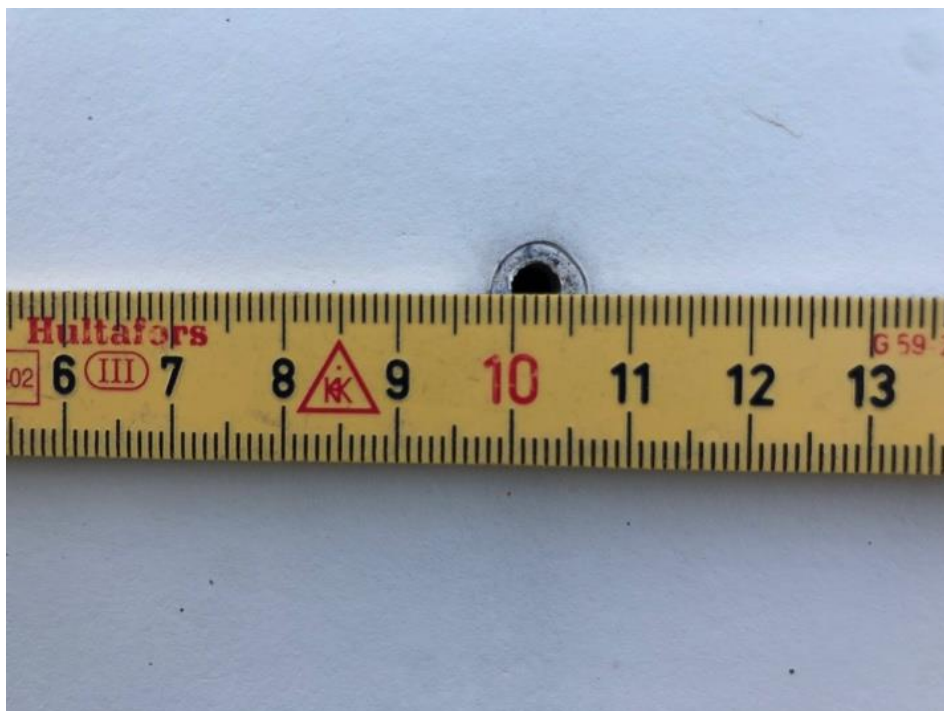
Foto nr 16 – teostatud kruviava läbimõõdu määramiseks eemaldati juhusliku valiku alusel mitmest plaadist liikumist lubavast kinnitusest üks kruvi, mille alusel fikseeriti, et puuravade läbimõõdud plaatides on 4-5 mm, 03.05.2024.

Arvestades plaadi mõõtmeid saab öelda, et liikumist võimaldava kinnitusava läbimõõt ei vasta Tempsi ega Cetrise plaadi paigaldusjuhendile. Avade läbimõõdud on tehtud kaks korda väiksemad paigaldusjuhendis märgitule.

Teostatud paikvaatluse põhjal saab kokkuvõtvalt öelda, et fassaadiplaatide paigaldamisel ei ole jälgitud kõiki paigaldusjuhendi nõudeid. Katteplaatide purunemise peamiseks põhjuseks on asjaolu, et **kruviavade mõõdud ei vasta juhendile**, ehk avade läbimõõdud on tehtud kaks korda väiksemad paigaldusjuhendis märgitule. Puuduseks on ka asjaolud, et nimetatud **augud ei vasta paigaldusjuhendis märgitud min kaugusele**, st augud plaatide horisontaalsetest servadest on tehtud lähemale kui paigaldusjuhendis on märgitud: aukude paiknemine horisontaalsetest servadest on lubatud teha min 70 mm kaugusele, tegelikkuses on tehtud 50 mm kaugusele plaatide horisontaalsetest servadest.

Puuduste kõrvaldamiseks tuleb fassaadilt katteplaadid ja terasest roovid eemaldada. Olemasolevatesse roovidesse tuleb teostada ovaalsed avad ning seejärel kübarprofiilid tagasi monteerida, arvestades eespool märgitud paigaldusviisi. Fassaadiplaatidesse tuleb teostada avad $d=10$ mm. Avade puurimisel ja plaatide kinnitamisel juhendada paigaldusjuhendist. Olemasolevaid plaate kogu mahus tagasi paigaldada ei ole võimalik, kuna plaatide horisontaalsetesse servadesse teostatud avade kaugused ei vasta paigaldusjuhendile ehk antud avadesse ei ole lubatud kruve kinnitada. Lõigatud fassaadiplaadi min mõõt tohib olla 300*300 mm.
