4. RIDAELAMU ELURUUMI NR.3 JUURES ESILEKERKINUD PUUDUSED, KÕRVALEKALDUMISED PROJEKTIST

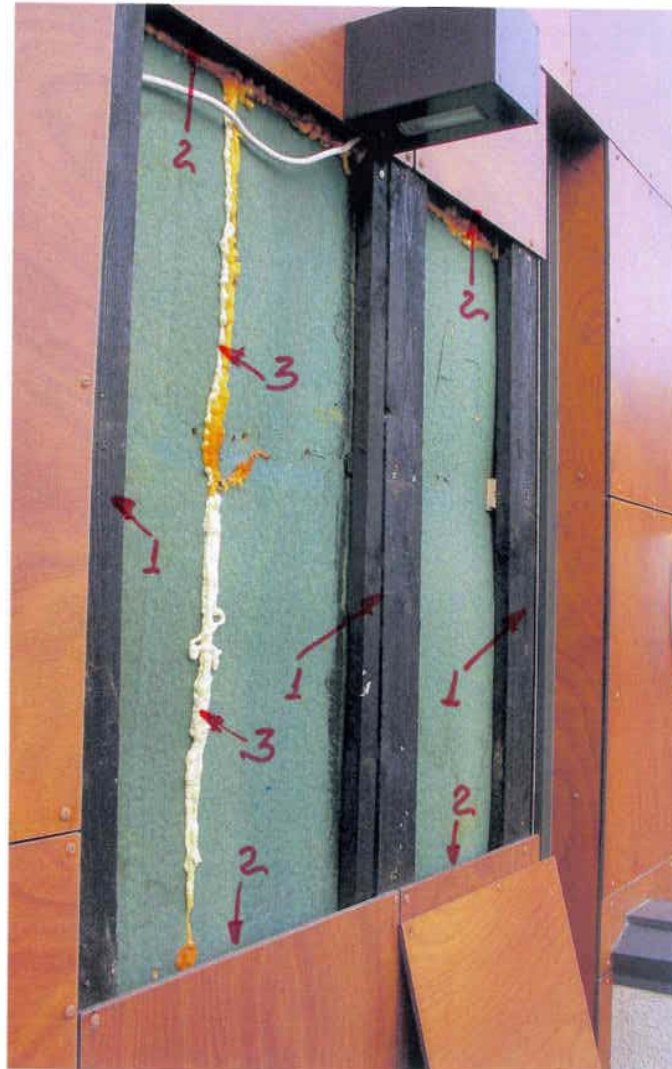
Foto 2. Ridaelamu Tanni tee 21 boks 3

Väljastpoolt on karkass kaetud puitkiud tuuletõkkeplaatidega, mille peal on tuulutuskanal. Tuulutuskanali moodustavad püsti paigaldatud puitlauad, millele peale on paigaldatud fassaadikatte vineerplaadid (vt. fotod 2, 3 ja 5). Horisontaalsed vineerplaatide vahed on tühjad ilma aluseta. Läbi nende tühjade vineerplaatide vahede satub seinale vihm ja tuul. Tuuletõkkeplaat oli peale vineerplaatide eemaldamist märg, tuuletõkkeplaadi peal on näha allavalgunud vihma jäljed (vt. foto 3 p.1). Tuuletõkkeplaatide jätkud ei ole mitte paigaldatud puitliistude kohale vaid juhuslikesse kohtadesse (vt. foto 2 p.3, foto 3 p.2). Jätkud on ebapüsivad, plaadid ei ole ühes tasapinnas. Sellistes jätkudes, mis on ehitusvahuga täidetud on tühjad kohad, millest tuul tuleb läbi. Jätkude all, sellise paigutusega mittejäiga tuuletõkkeplaadi all, oleks pidanud olema alusliist või kasutatud punnsoon ühendusega tuuletõkkeplaati. Selliselt oleks saavutatud jätkude tihedus ja jäikus. Eelpool kirjeldatud seinakonstruktsiooni puhul puhub tuul läbi tühjade horisontaalsete plaadivahede seinale. Seinas olev tuuletõkkeplaat on märg. Pidevalt märg olev tuuletõkkeplaat hakkab lagunema. Tuuletõkkeplaatide jätkud on ebapüsivad, plaadid ei ole jätkus kohakuti, jätkudes on tühjad kohad, milledest tuul puhub läbi ja satub villsoojustusse. Kui tuul on villsoojustusel, väheneb ka seinale soojapidavus.. Tuul puhub elektri harukarpidest ja põrandaliistu vahelt välja. Kui tuuletõkkeplaat on märg, siis on ka seinad niisked.

Seinad on niisked ja külmad. Vineerplaadid on seinale paigaldatud valesti. Plaatide vahel peavad olema kas metalliistud, kummilindid või tihendusnöörid. Vineerplaatide vahed ei saa olla tühjad.

- 1 – fassaadi vineer katteplaadid on paigaldatud püsti, on asetatud puitliistude laudade peale;
- 2 – horisontaalsed vineerplaatide vahed on tühjad, ilma aluseta;
- 3 – puitkiud tuuletõkkeplaadi jätkud ei ole puitliistude kohal vaid juhuslikes kohtades nii kuidas tuuletõkkeplaat välja annab. Tuuletõkkeplaatide vahed on täidetud ehitusvahuga

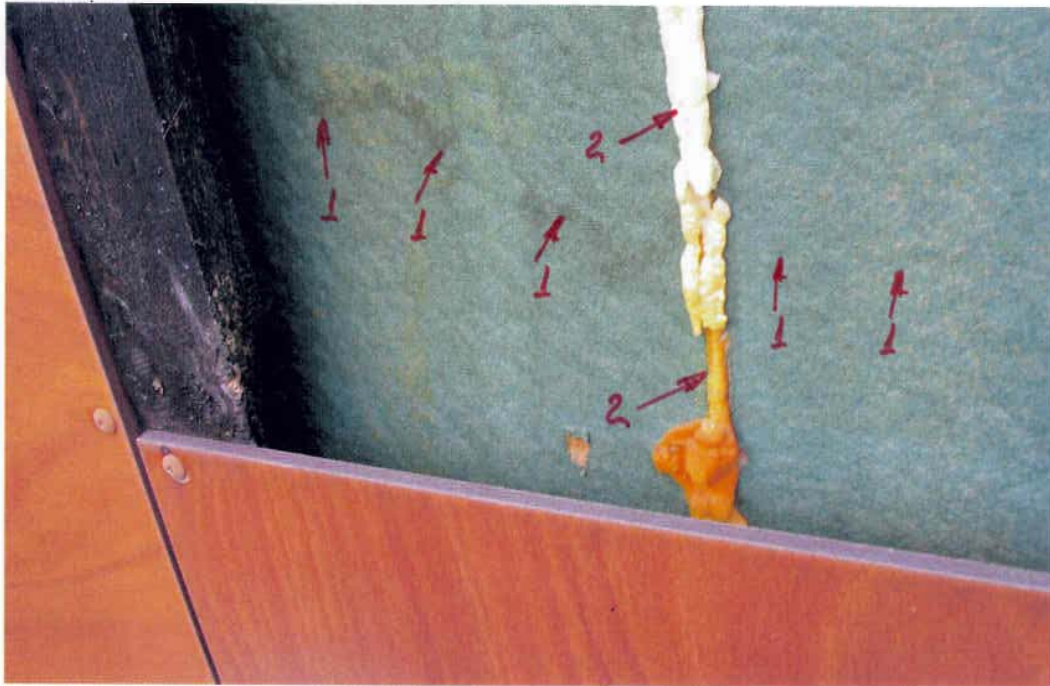
Foto 3. Ridaelamu Tanni tee 21 boks 3

1 – tuuletõkkeplaadid on läbi horisontaalsete vahede läbitulnud vihma tõttu märjad.

Märgade osade jäljed on näha;

2 – tuuletõkkeplaatide mitte alusliistu peal olevate jätkude all peaks olema alusliist, et saavutada jätkude jäikust

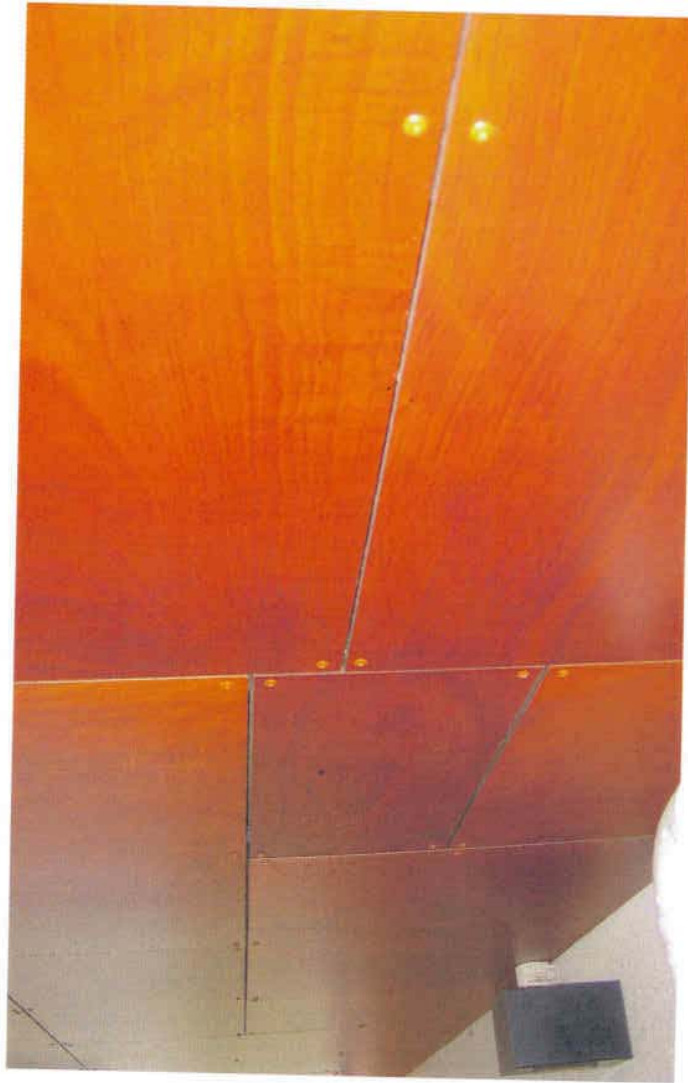
Foto 4. Ridaelamu Tanni tee 21 boks 3

4.2. Samasuguses konstruktsioonis on ehitatud ka lagi, kus esimene korrus puudub (vt. foto 4). Aluslauad on paigaldatud põikisuunas kulgevate vuukide alla. Pikisuunas on vineerplaatide vahed tühjad. Siia ei satu küll vihm, kuid tõmbab hästi tuul. Teise korruse põrandad on nii külmad, et seal ei või sokkidega kaua seista, kuna jalad hakkavad külmetama. Tuul puhub intensiivselt põrandaliistu alt. Ostja meenutuste kohaselt olid siin puitkiud tuuletõkkeplaatide vahed üldse tihendamata.

Kohas, kus esimene korrus puudub, on lae vineer katteplaatide aluslaudad põikisuunas, pikisuunas on vineerplaatide vahed tühjad ja lahti

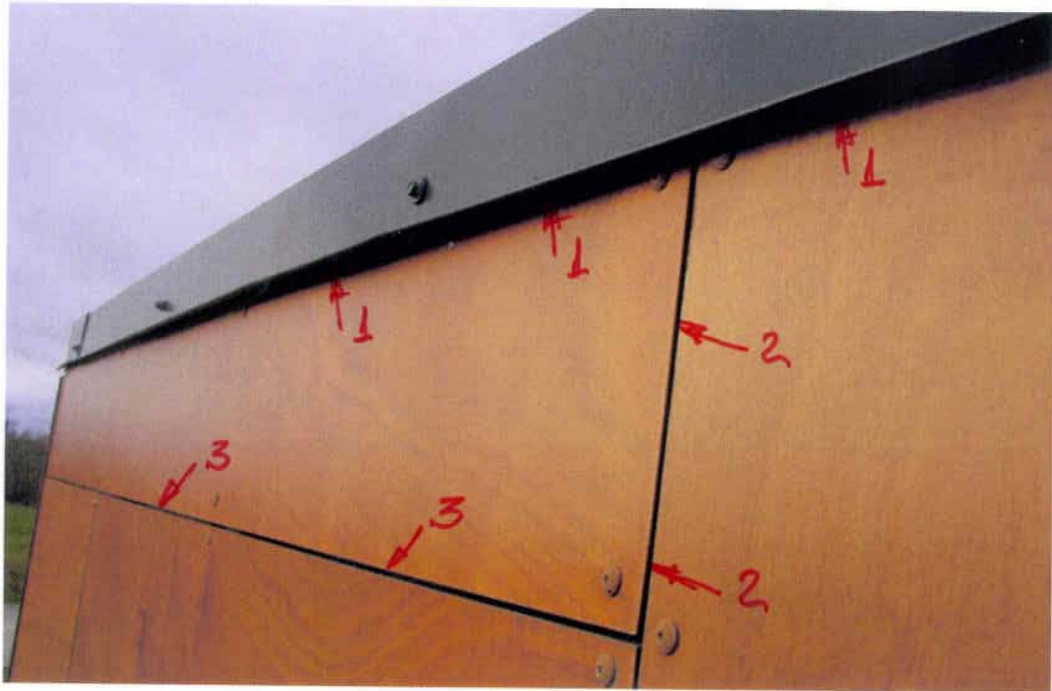
Foto 5. Ridaelamu Tanni tee 21 boks 3

- 4.3. Parapetiplekk on paigaldatud vastu seinat (vt. foto 5). Normide kohaselt peab plekk olema 30 mm seinast eemal. Kui vineerkatteplaatide tagune tuulutuskanal oleks tehtud õigesti ja vineerkatteplaatide vahel poleks lahtiseid vaheseid, siis tuulutuskanalist väljuval õhul ei ole parapeti all väljumisvõimalust ja majast väljahingatav niiske õhk jääb seinale.

- 1 – parapetiplekk peab olema seinast eemal 30 mm, tegelikult on kruvidega vastu seinatõmmatud;
- 2 – fassaadi vineerplaatide püstvuukide taga on laudad;
- 3 – horisontaalvuugid on tagant tühjad. Tuul ja vihm lähevad sealt seinast.

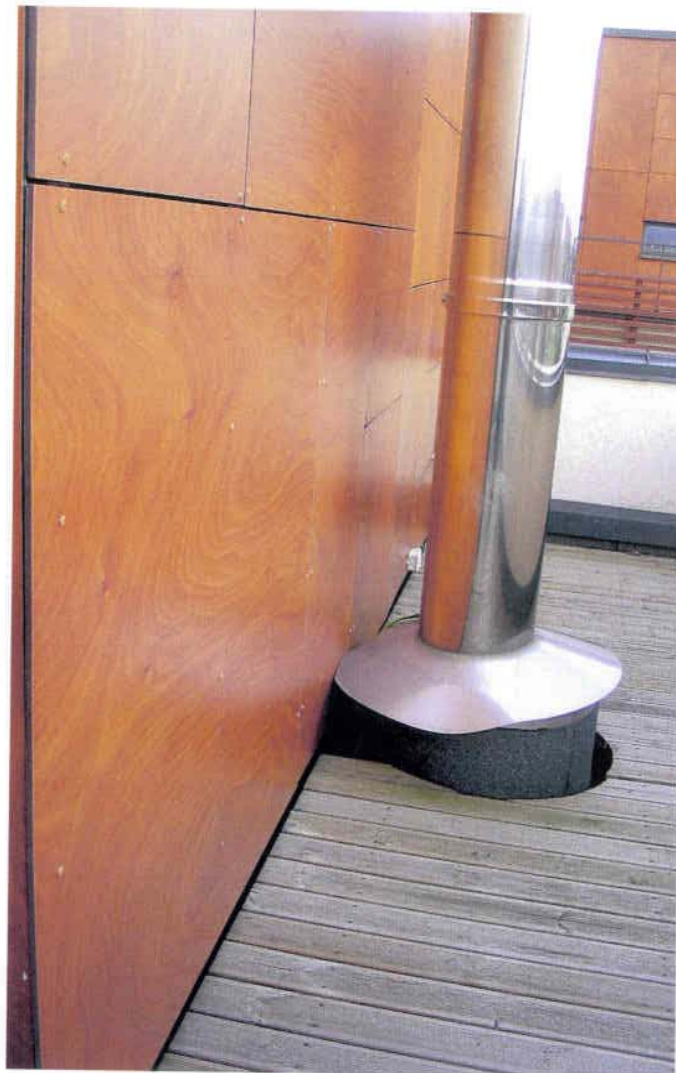
Foto 12. Ridaelamu Tanni tee 21 boks 3

- 4.11. Esimese korruse elutoas tuli Gyproc vuukide vahelt vesi. Vuugid värviti, kuid põhjust ei kõrvaldatud. Arvatav põhjus on, et vesi tuleb vineerplaatide vahelt seinale (vt. foto 12). Teise korruse terrassi katusekatte ülespöörded jäävad vineerplaatide alla ja on kohati lahti. Seinale tulnud vesi voolab alla mööda vineerplaatide tagust kuni katusekatte ülespöördeni, mis lasevad vett läbi.

Selle seina all, esimese korruse elutoas, tuli Gyproc plaadi vuugist vesi
