# KÕRGHALJASTUSE OHUTUSHINNANG

Hindamine läbi viidud 08.05.2023

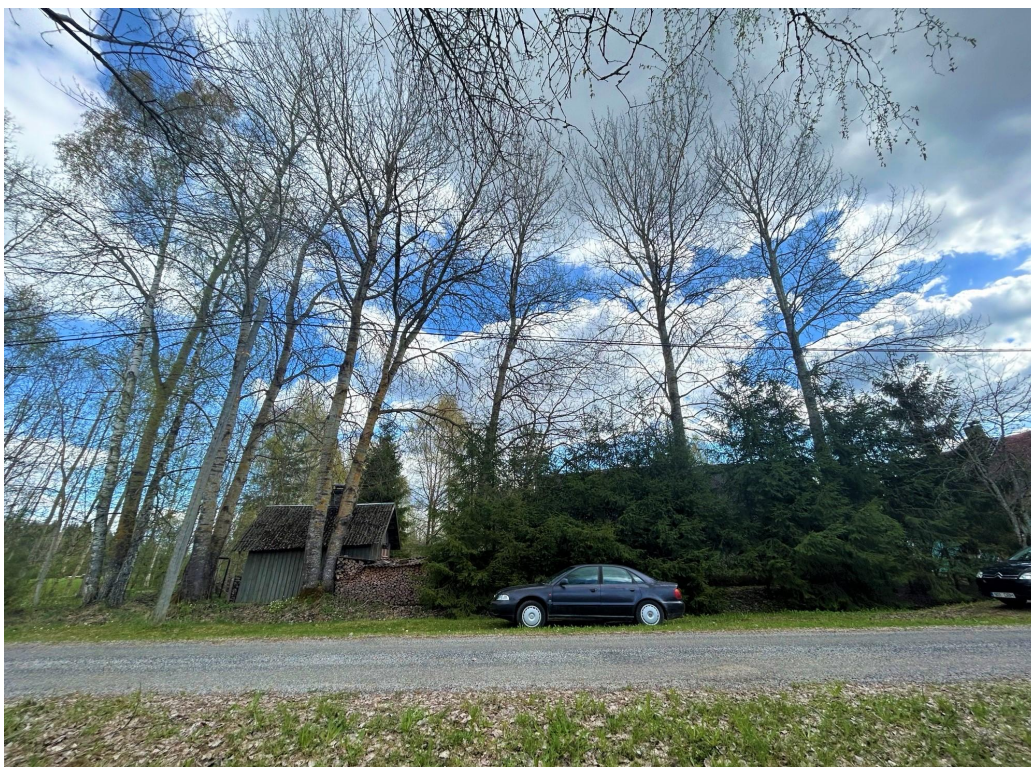
Puuderea moodustavad seitse haaba ja kaks kaske (joonis 1). Kaks haaba on kaheharulised ning üks kasvus alla surutud. Kõige ohtlikumad on kaheharulised haavad, mis on tugevalt kahjustatud seente ja putukate poolt. Harudevahel on sissekasvanud koor, lõhe ning seest mädanenud (joonis 2). Võrades on palju suuri kuivanud oksa ning ladvad kuivad (joonis 3). Varasemalt on alla kukkunud suured oksad, mis võivad tekitada palju kahju liinidele ja hoonetele. Tüvedel on oksatüükad ning koorevigastused, millel näha seente viljakehi, mis viitab ulatuslikule südamemädanikule (joonis 4). Maapinnalähedased vigastatud juured on osaliselt mädanenud (joonis 5).

Joonis 1. Seitse haaba, kaks kaske.

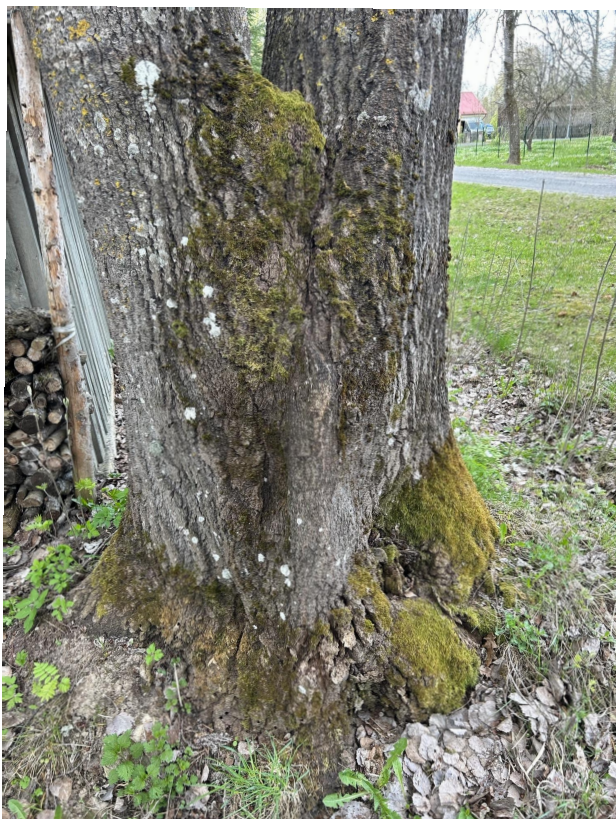
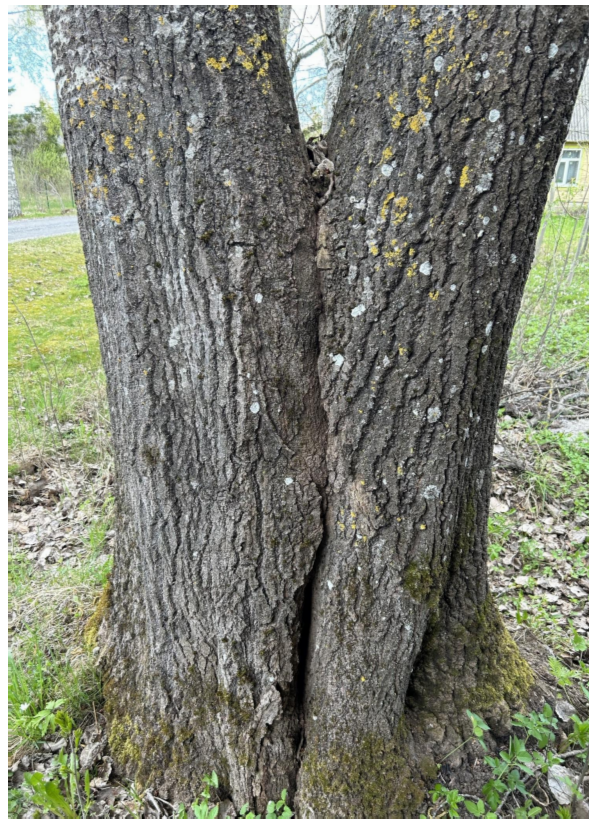
Joonis 2. Sissekasvanud koor ja lõhe harude vahel, juurekaelal putukkahjustused ja õõnsused.

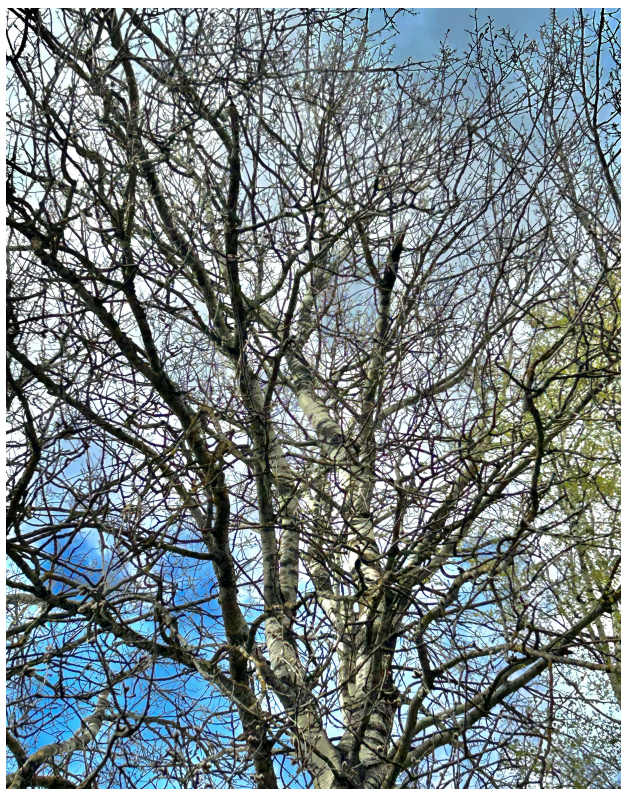
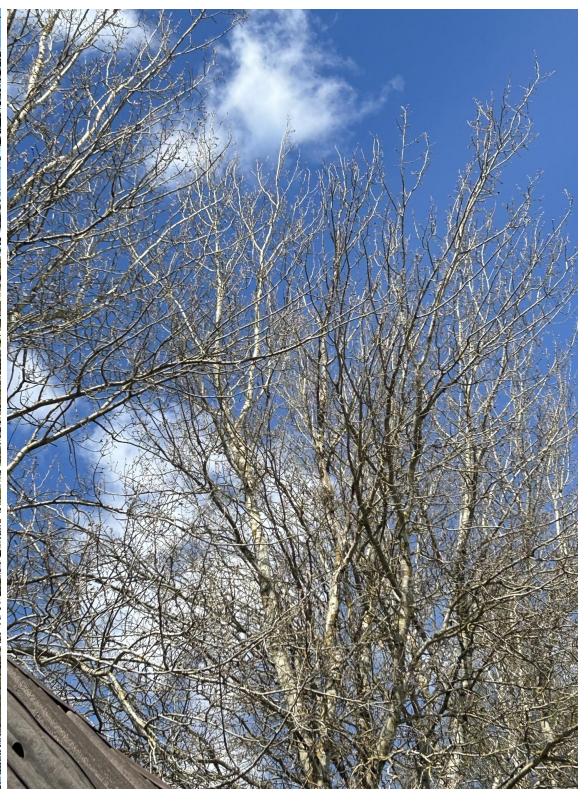
Joonis 3. Võrades oksad ja ladvad kuivanud.

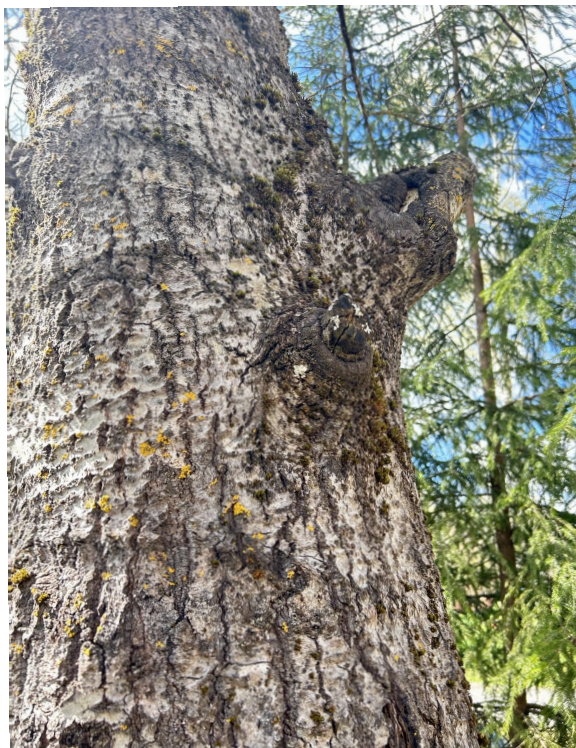
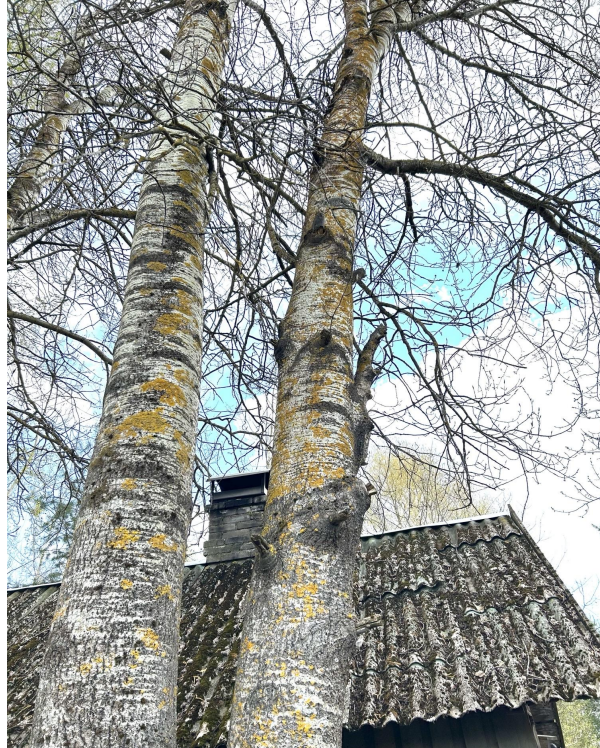
Joonis 4. Oksatüükad ja seente viljakehad.

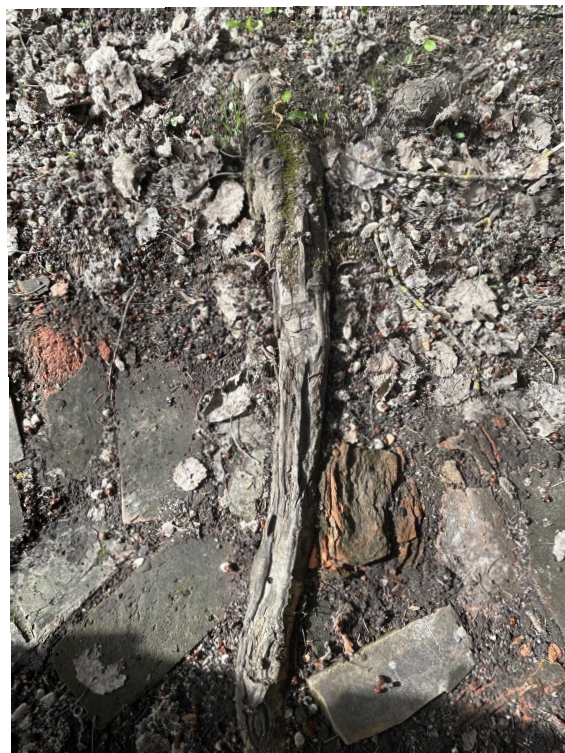
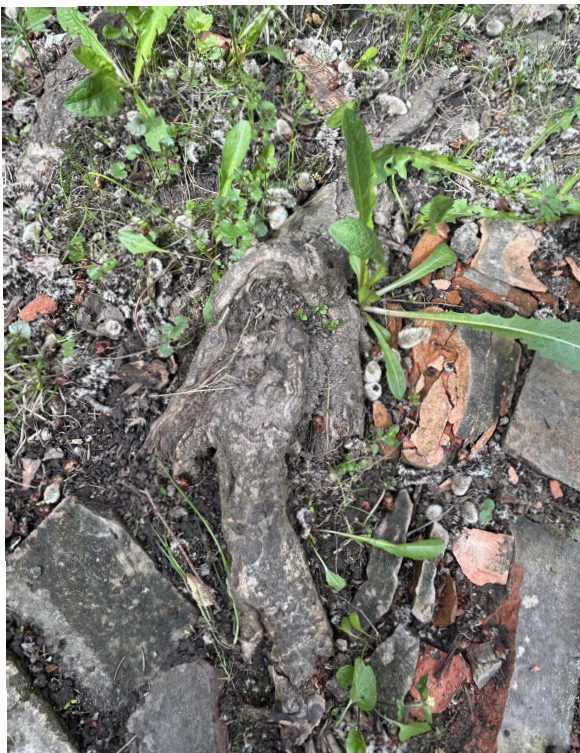
Joonis 5. Juurepaljandid ja -vigastused.

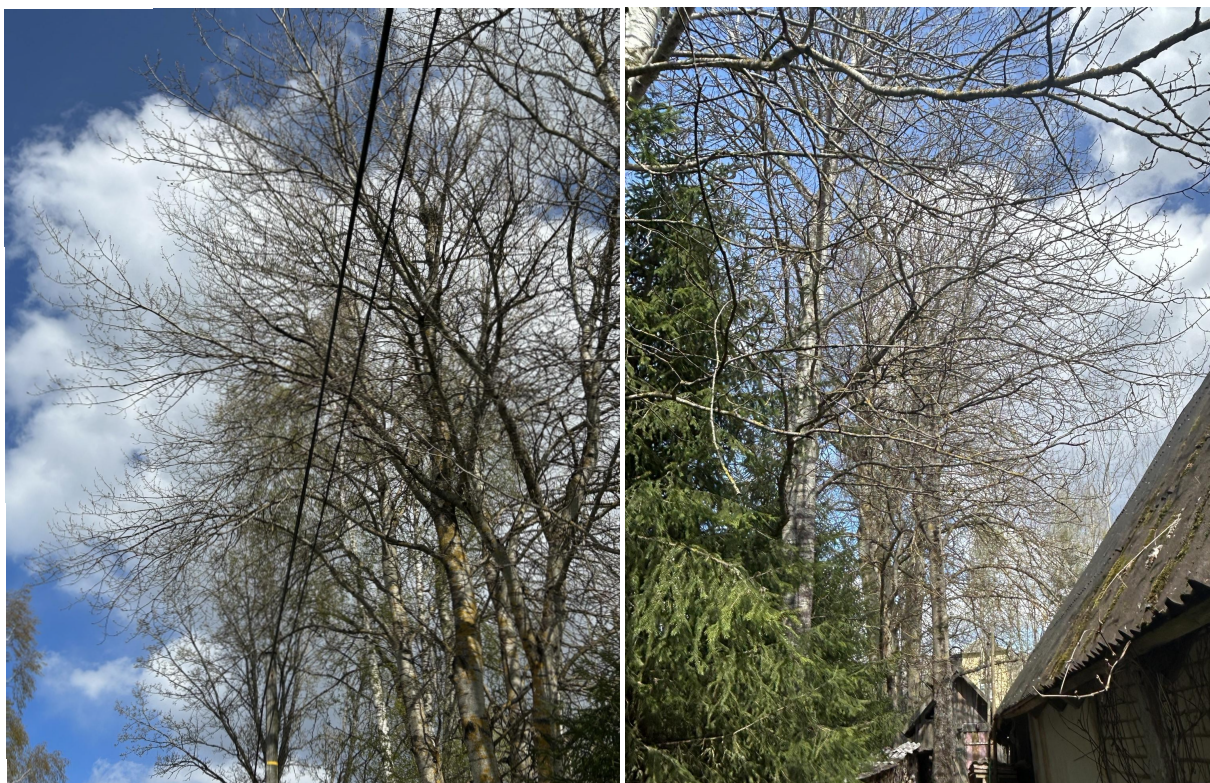
Pöördusite minu poole probleemiga, et soovite saada hinnangut ohtlikuks muutuvatele puudele. Puud ohustavad ühest küljest elektriliini ning teisest küljest hooneid (joonis 1 ja 6).

Joonis 6. Ühel pool puid elektriliin ja teisel pool hooned.

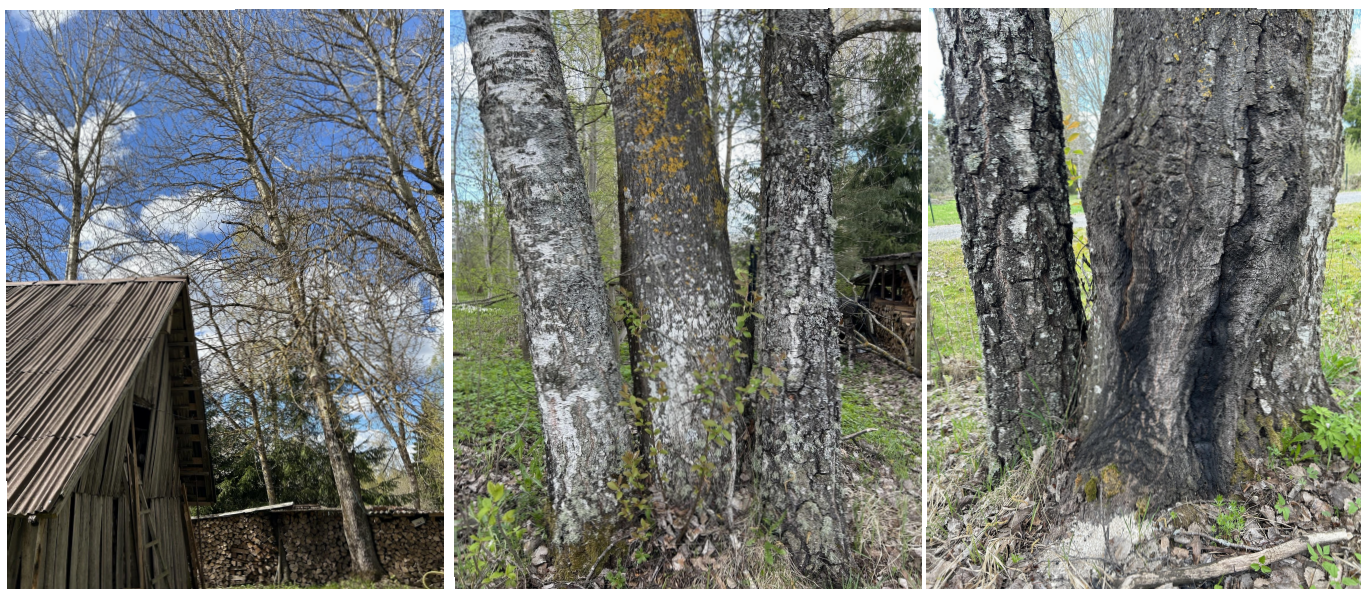
Joonis 7. Üks haabadest on viltuse tüvega ning puu all kasvus allasurutud puu. Kaks kaska haava ümber, teisel pool tüve koorevigastus ja bakternõre.
