**Tellija: Tallinn**

**korteriühistu**

**EKSPERTHINNANG 4133/1219**

19. detsember 2019

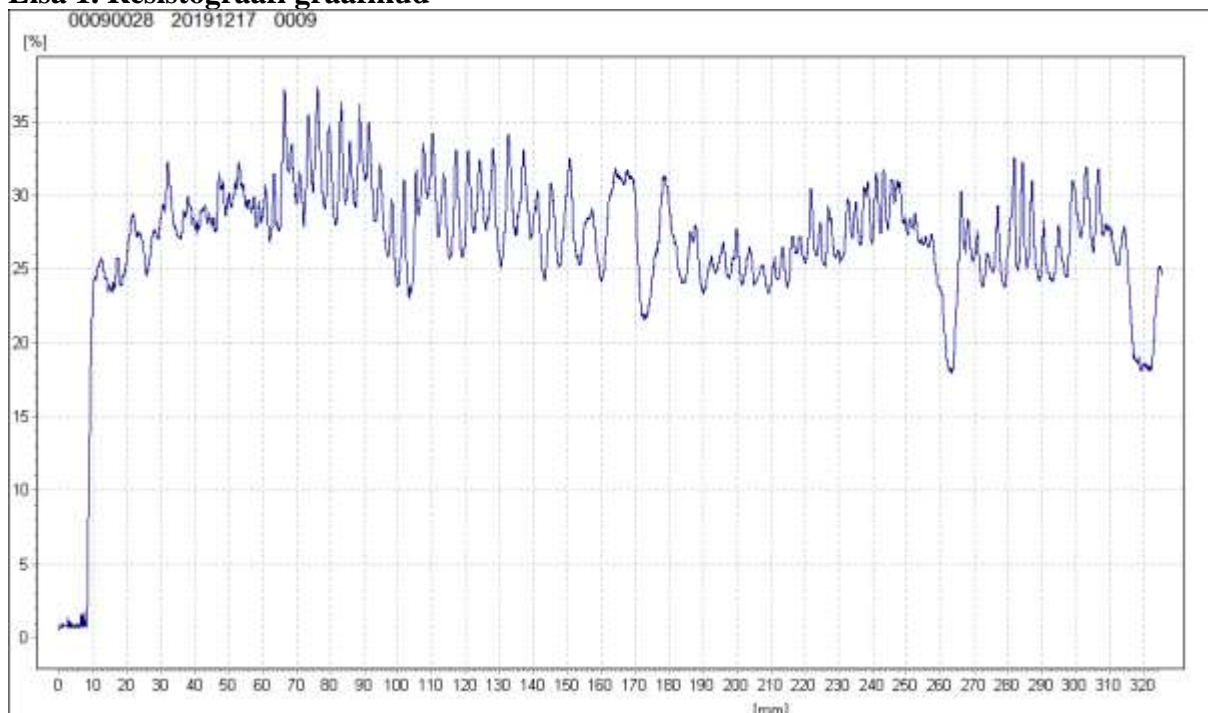
Graafik 28.

- ✓ Kahjustatud oli resistograafi graafikute põhjal poolse osa talade pindmine kiht kuni 50 mm ulatuses (Lisa 1 graafikud 31-33). Arvestades asjaoluga, et talade keskmiseks kõrguseks oli 260 mm, võib väita, et kahjustus ei mõjuta oluliselt talade tugevust. Ülejäänud keldris olid talade kahjustused minimaalsed (Lisa 1 graafikud 28-30).

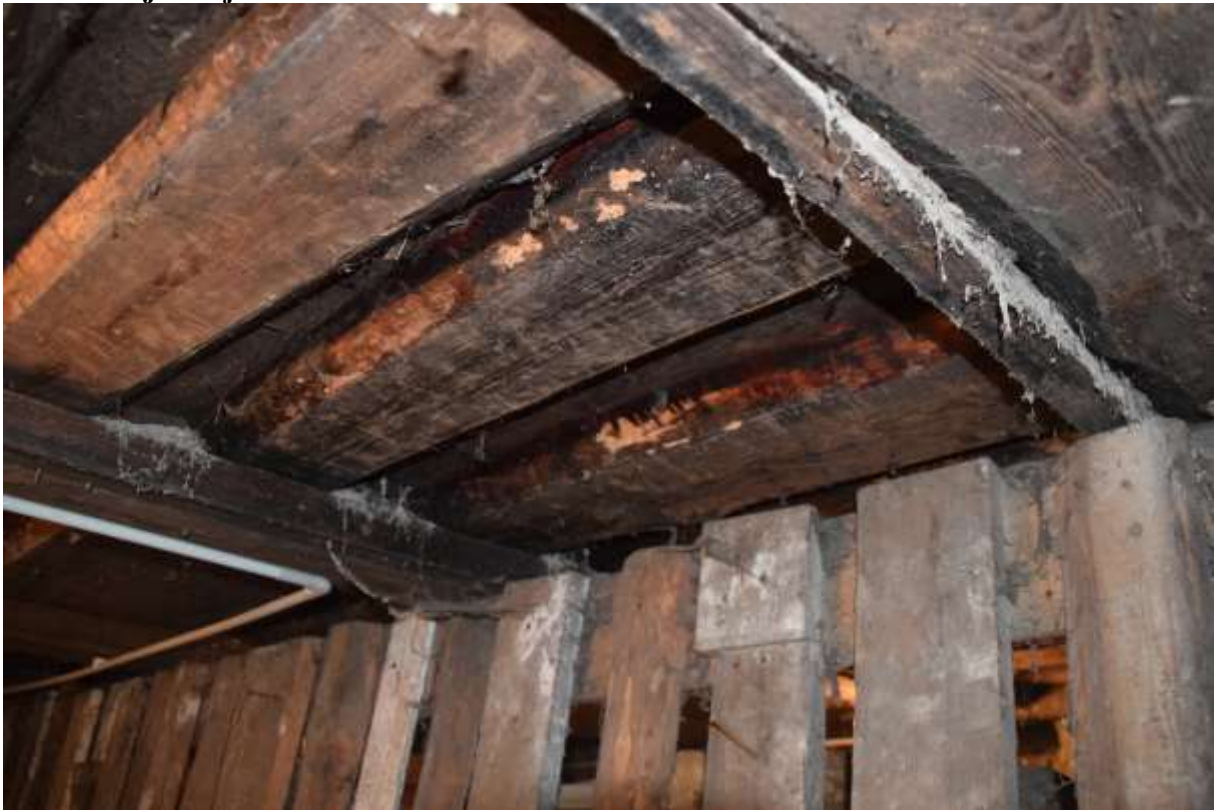
- ✓ Putukakahjustuse tõrje teostamine keldris pole vajalik.
- ✓ Kohati esines ka hääletu toonesepa kahjustusi (Lisa 2 foto 1), kuid need on koorealused ning puidu tugevusele mõju ei avalda.

Foto 1. Hääletu toonesepa koorealuse kihi kahjustused taladel

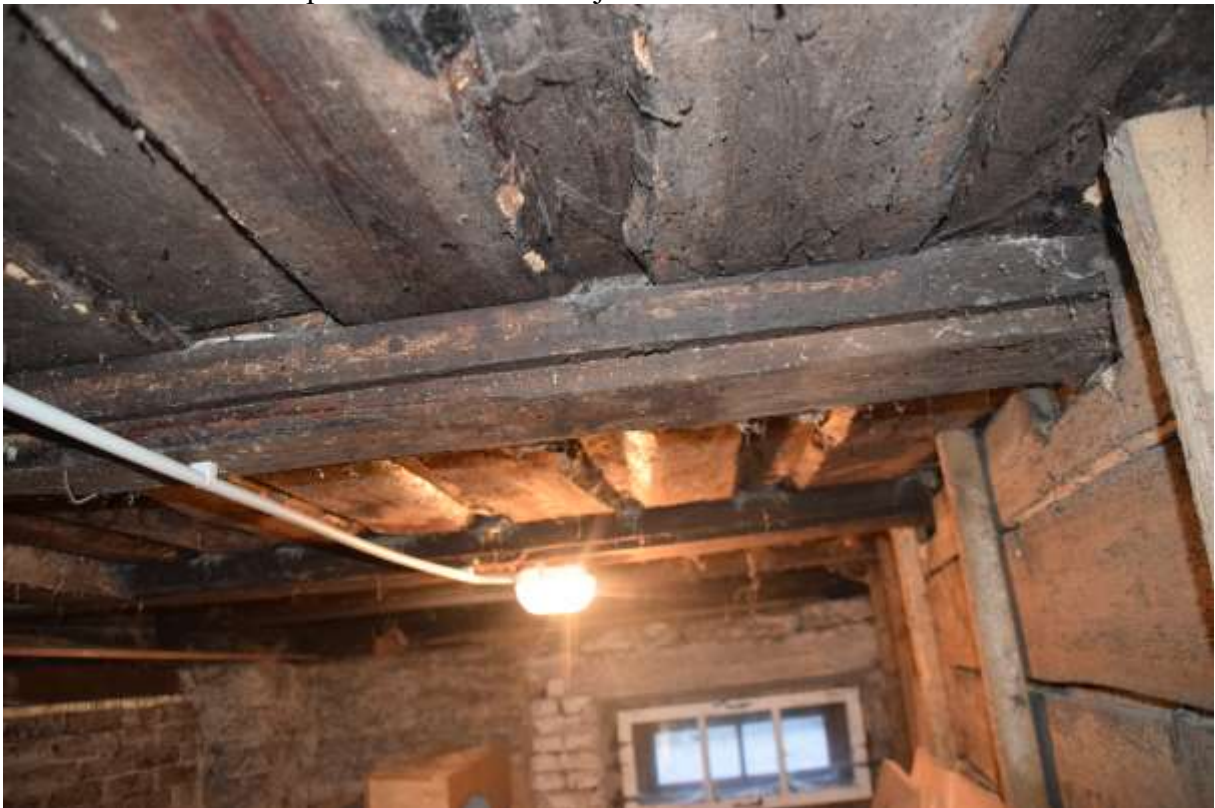
- ✓ Keldri puitdetailides oli kahjustajaks mööbli-toonesep, kuid enamus kahjustusi oli vanad (üle 5 aasta vanused). Aktiivsete kahjustuste piirkonnaks oli keldri poolne külg, kus leiti ca 5% ulatuses hiljuti näritud lennuavasid (Lisa 2 foto 2).

Foto 2. Kahjustatud laetald hoone keldri tänavapoolses osas

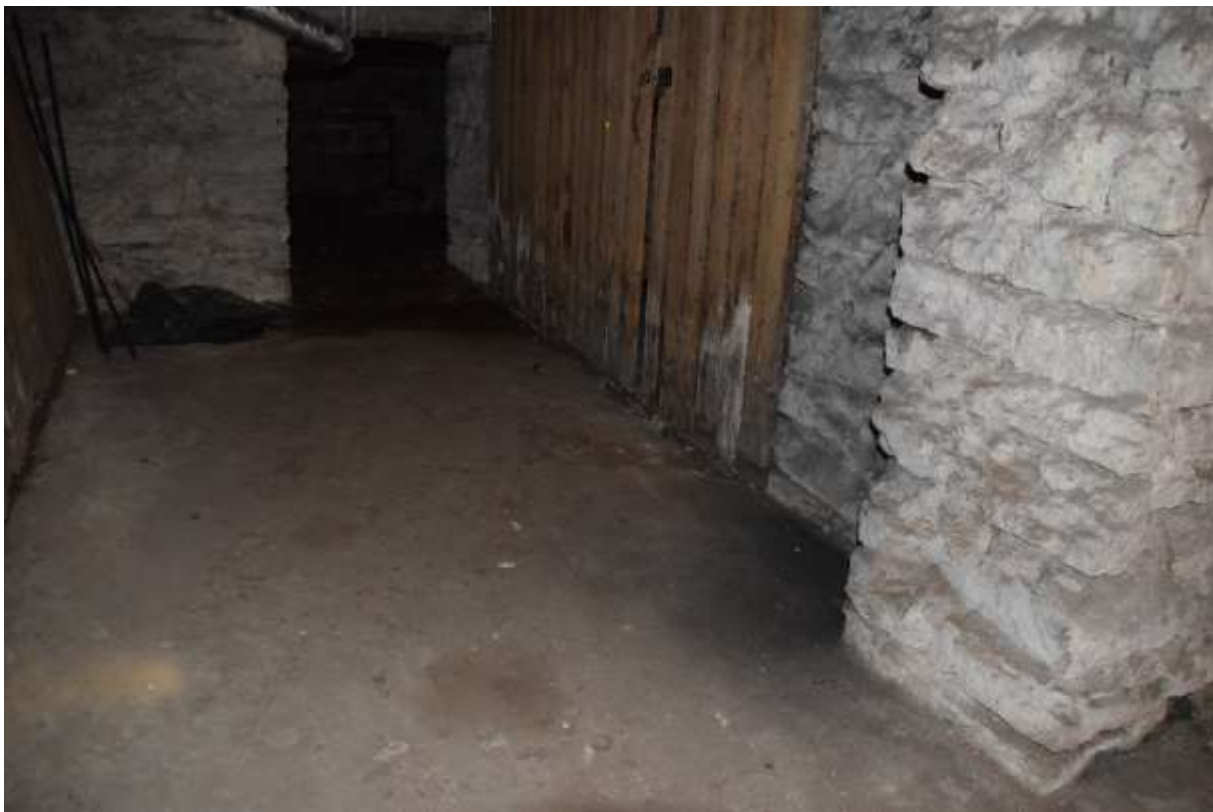
- ✓ Keldribokside alaosa oli kahjustatud puitu lagundavate seente poolt (Lisa 2 foto 3), mille liiki kahjustuse vanuse tõttu polnud võimalik määrata. Kahjustus polnud aktiivne ehk lagundamisprotsess oli peatunud. Tellija esindaja sõnul esines keldris varem üleujutusi.

Foto 3. Seenkahjustusega keldribokside seinte alaosa

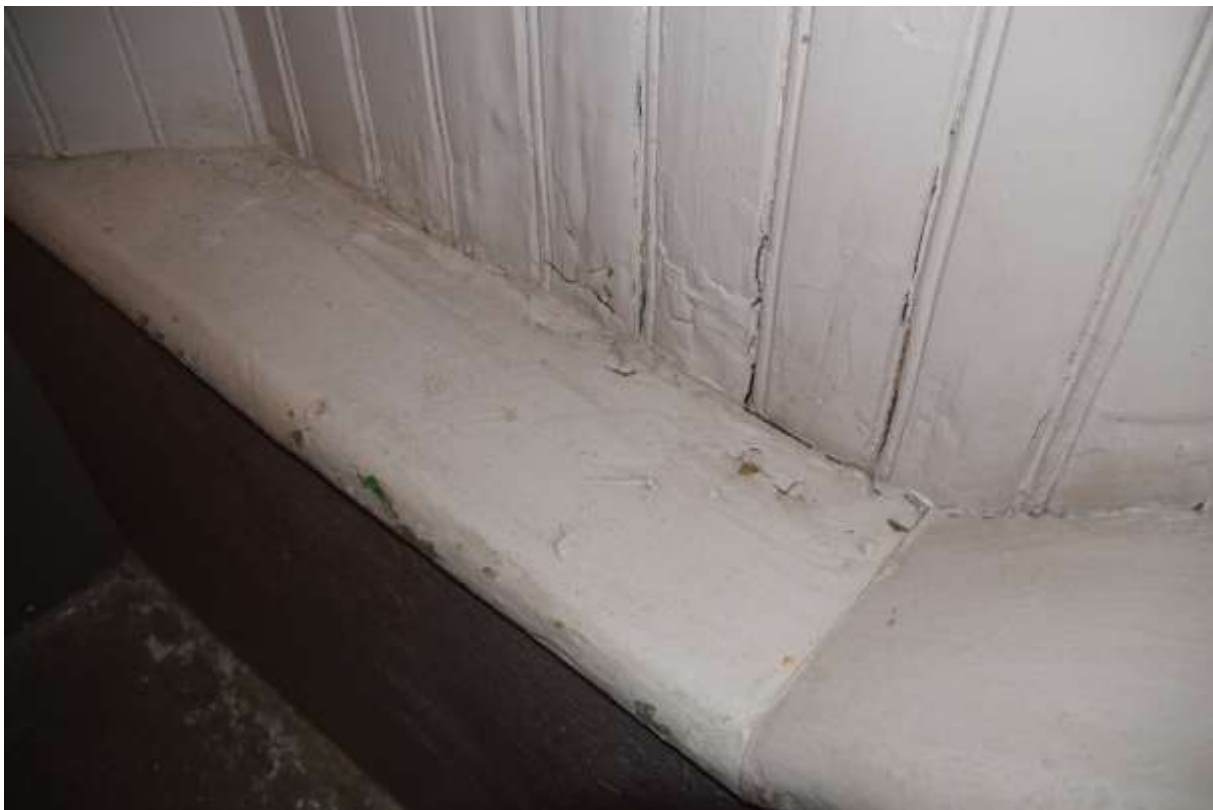
- ✓ Hoone koridoris (keldrisse viiva trepi kõrval) oli täheldada olulisi seenkahjustuse tunnuseid (Lisa 2 foto 4), antud piirkonnas esines tellija esindaja sõnul veelekked. Soovitatav on antud piirkond avada ning kontrollida täiendavalt kandekonstruktsioonide seisukorda.

Foto 4. Tugeva seenkahjustuse tunnustega laudis keldri trepi kõrval
