EHITISE ERAKORRALINE AUDIT
Ekspertarvamus 23.07.2024 Harju maakonnas, Tallinnas, Mustamäe LO,
--- korterelamu korteri nr 21 ehitustehnilise seisukorra kohta
/ Töö

4 Teema: Korteri 21 ehitustehnilise seisukorra ülevaatus, vannitoa laest vee läbijooksu uuring

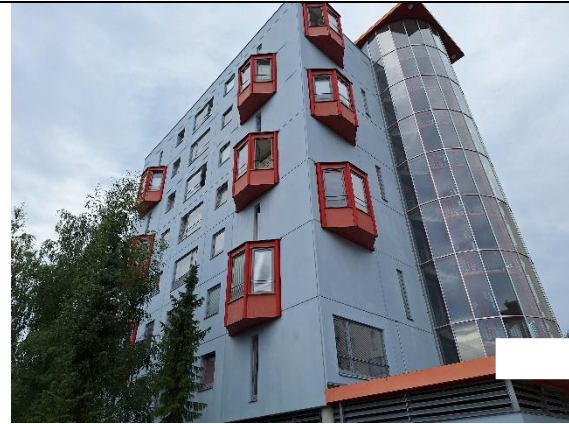
Foto 1: 9-korruselise korterelamu välisvaade, mille viiendal korrusel asub korter 21, kuhu vannitoa laest on vee läbijooks.

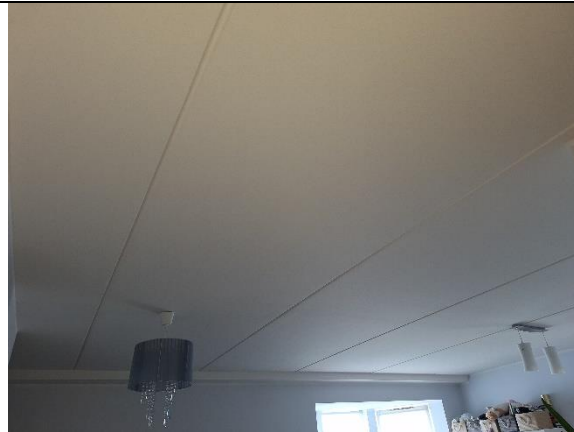
Foto 2: Korteril elutuba kus vahelaele on pikad r/b õõnespaneelid, milliste vuugid on elastse vuugitäitega viimistatud, ja vuugid on suletud, vuukides pragusid ei ole.

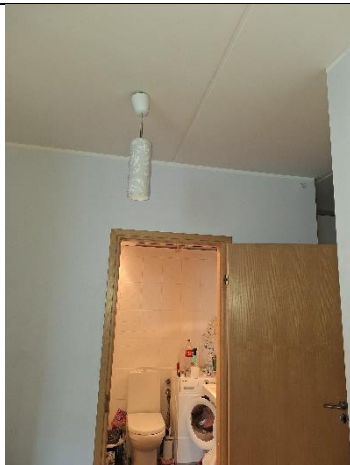
Foto 3: Pikad laepaneelid on üle kergkonstruktsioonis vaheseinte. Märjas pesemisruumis on ripplagi.

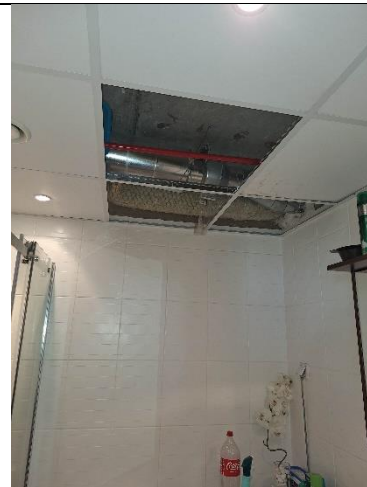
Foto 4: Ripplae avamisel selgus, et märja lae ruumis ei ole aurutõket, niiske aur tungib konstruktsioonidesse, sest vahelae paneelide vuugid on avatud.

- Vahelagedeks on r/b õõnespaneelid, mis toetuvad välisseintele ja keskmistele kandeseintele. Korter 21 niiskes pesemistoas ei ole laes aurutõket, vahelae paneelivuugid on avatud:
- Paneelide vuugikohast on olnud veeleket, mis on jätnud jäljed rb paneelide alaküljele, ülevaatuse ajal oli lagi kuiv:
- Selgus, et veeleke ei pärine veetorustikust:
- Katuse ülevaatusel selgus, et kommunikatsiooni sahti lagi, kust väljuvad ventilatsioonitorud, on korralikult katuse hüdroisolatsiooni materjaliga suletud. Sajuvesi ei pääse kommunikatsiooni sahti ja sealt allolevatesse konstruktsioonidesse:
- Katuse parapettide ehitis ei ole normide kohane, parapeti kattel pole kallet 1/6 katuse suunas:

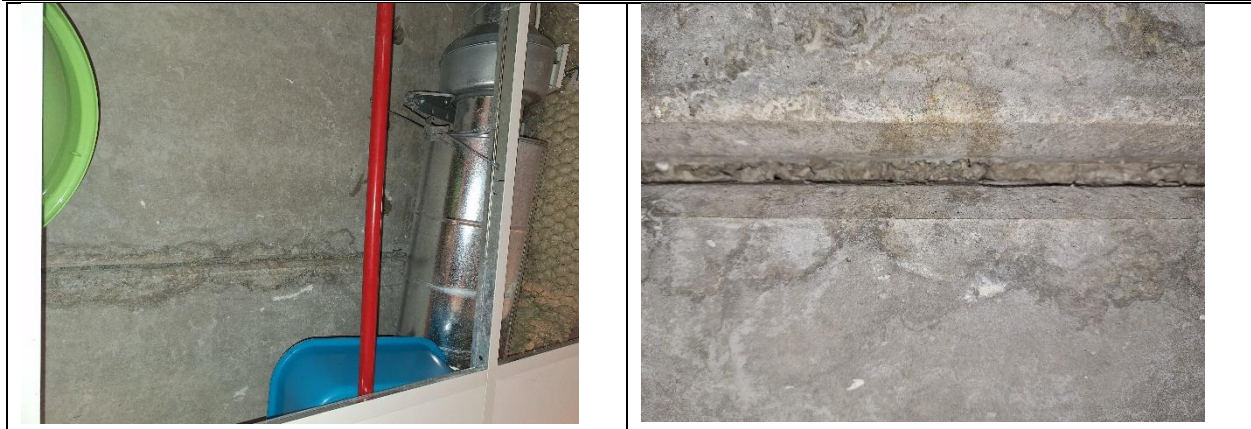
Foto 5; 6 : Paneelide vuuk on lahti ja paneelide alumine kiht on niiskuskahjustusega. Ülevaatuse ajal oli lagi kuivanud. Läbijooksu olla kevediti, mitte tugevate vihmade ajal.

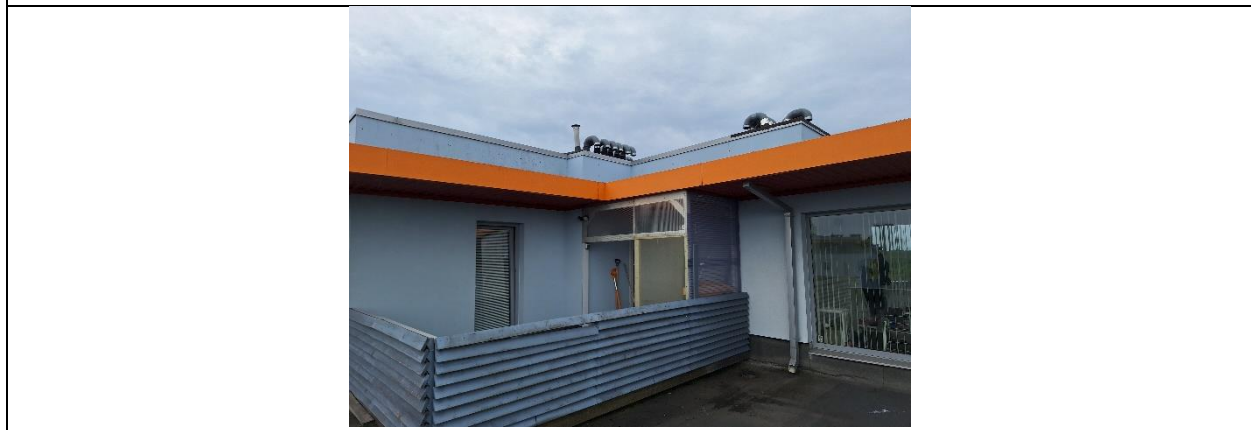
Foto 7: 9nda korruse katusekorter mille rõdult paistavad katusel ventilatsiooni korstnad, mida oli võimalik redeliga rõdult katusele mines.

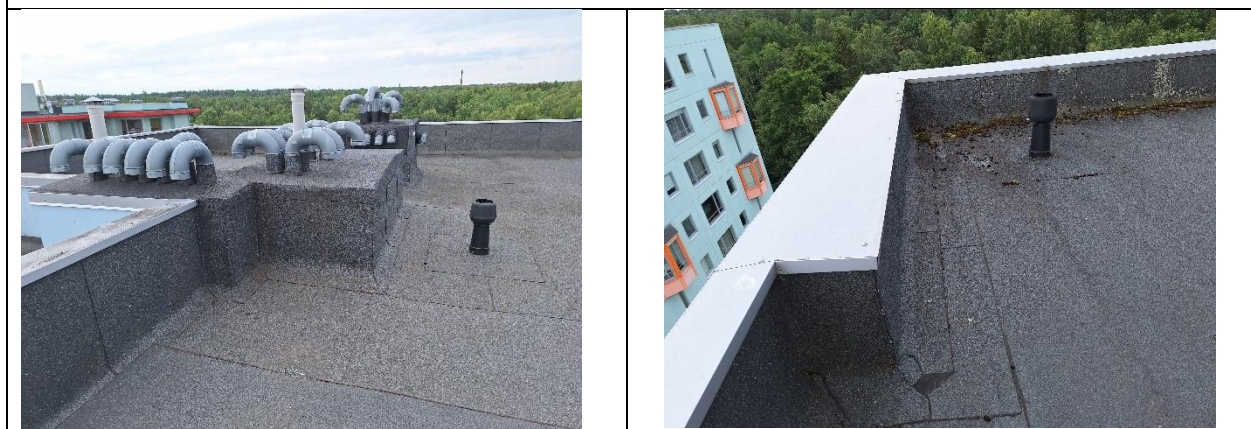
Foto 8: Katusel selgus ,et kommunikatsiooni sahti lagi on ventilatsiooni torude ümber korralikult suletud katusekatte materjaliga. Sajuvesi kommunikatsioonide sahti ei pääse.

Foto 9: Katusel selgus, et katuslae tuulutust ei ole läbi parapettide vaid on paigaldatud tuulutuskorstnad. Parapet kalded peavad olema

katuse suunas kaldega 1/6, ehitis ei ole nõuetekohane.
--	--

- Katuslagi ei ole parepettide kaudu tuulutatud ja parapeti kattealune pole samuti tuulutatud:

Käesolevalt on sarnane juhtum, kus 9-korruselisel hoonel on vee sissetung viienda korruse vahelakke. Tegemist on ehitusvigadega, parapettide ja katuslae ehitus ei ole normide kohane. Soovitav on parapetid ehitada ringi nii et katuslagi tuuldub ka läbi parapettide, lisaks tuulutuskorstnatele, mis käesoleval hoonel tuleb avada nii, et vahelae tuulutuskanalitest pääseks niiske õhk läbi korstnate välja.

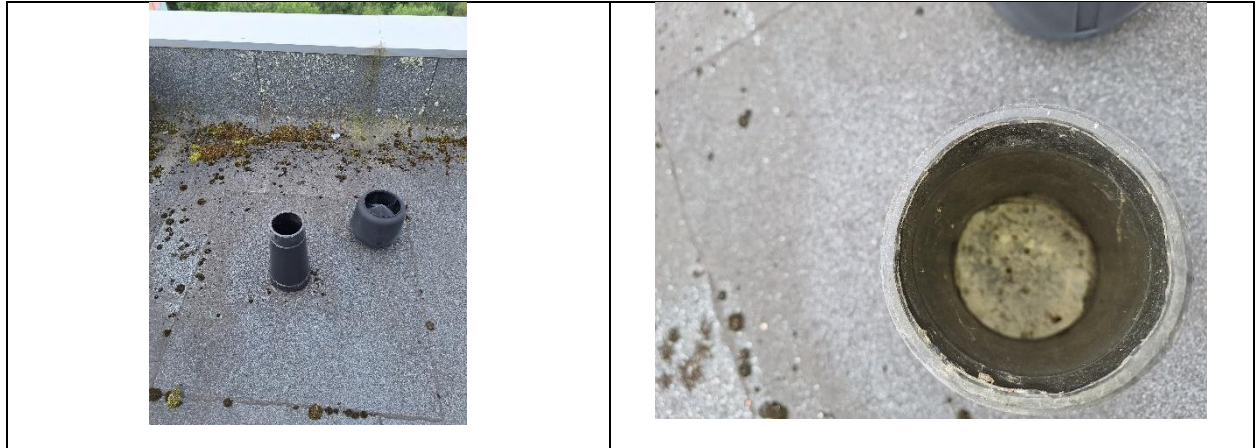
Foto 10; 11: Tuulutuskorstna katte äravõtmisel selgus, et katuslagi ei ole tuulutatud. Tuulutuskanalid ei sulge tuulutuskorstnasse, korsten on umbne. See selgus kõikide katuslae tuulutuskorstnate uuringul.

- Tuulutuskorstnate avamisel selgus, et tuulutuskorstnad on umbsed, katuslae tuulutust ei toimu, niiskus jääb katuslakke, talvel külmub veena, kevadel sulab ja valgub seinapidi allapoole, ning seinale toetuvate laepaneelide otstest, kui õõnsused on avatud paneelidesse, ning allolevate korterite vahelagedesse.

Hoone katuslagi ja parapetid vajavad ümberehitust, sest katuslagi ja parapetid ei ole tuulutatud. Niiskuskahjustus viienda korruse korteri lakke on tingitud katuslakke kogunenud

niiskusest, mis talvel külmub ja kevadel sulab ning valgub alla ja kandeseinale toetuva viienda korruse õõnes laepaneeli avatud avadest sisse.
