Märkmed

elamu keldrikorruse eskiisi juurde

21.06.2021

FOTOD
elamu keldrikorruse eskiisi juurde
21.06.2021

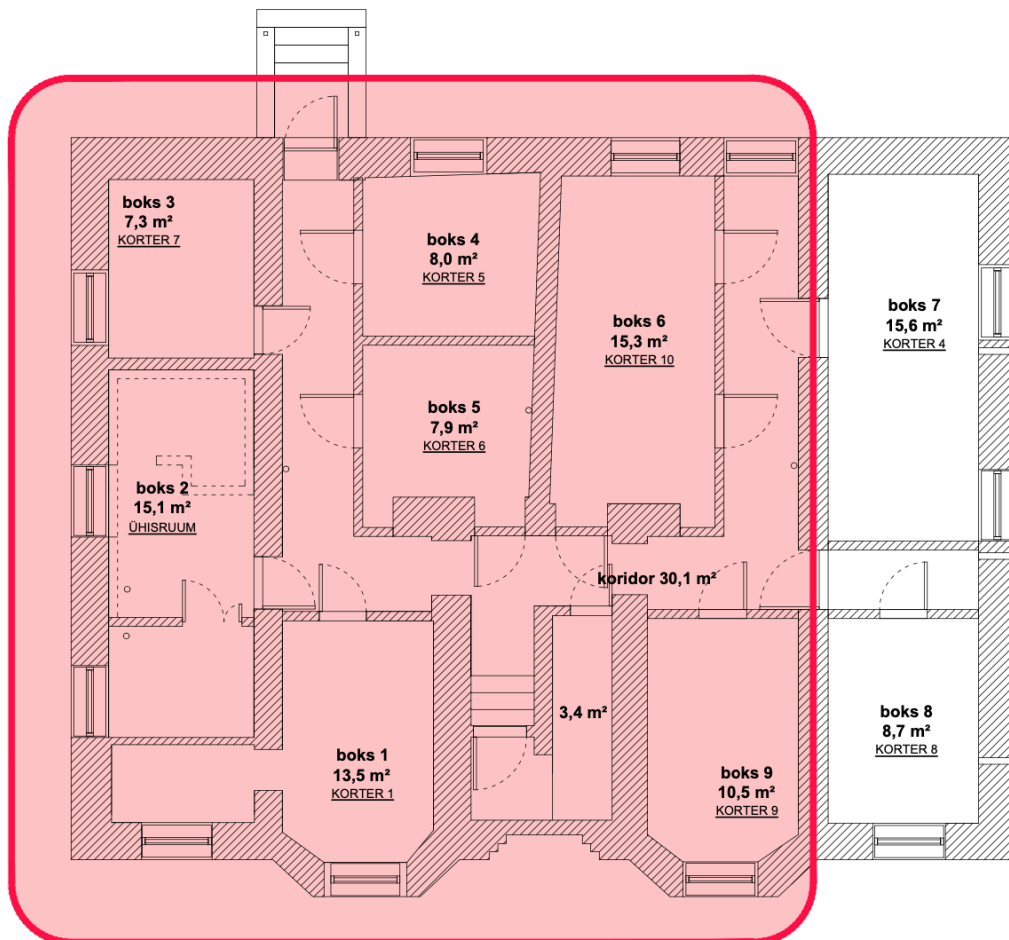
vt joonis ES-01

2. Keldril on paekiviseinad, osaliselt muld- ja osaliselt betoonpõrand (amortiseerunud), betoonist vahelagi terastaladega.
3. Aknad ja välisused on vahetatud 2012. aastal, samal aastal renoveeriti (krohviti) fassaad (sh sokkel).

4. Keldripõrandal olev muld ja killustik niiskub, kuid vett ei ole keldrisse tulnud. Ol.ol. mulla jm saaks tõenäoliselt eemaldada 150-200 mm ulatuses.
5. Ehitustööd võetakse ette etappidena.

5. Võimalusel lahendada välisseinte niiskumine (niiskus tõuseb mööda paekiviseina üles I korruse korterisse). Paekiviseinad viimistleda tolmukindlaks.
6. Lahendada kergvaheseinte konstruktsioon, bokside ukсед (nõuded) ja ol.ol. seinte viimistluse värskendamine. Bokside nr 7 ja 8 seinad vt eraldi joonis.

7. Vihmavee äravool ol.ol. vihmaveetoru juurest vajab parandamist (vihmavesi koguneb vihmaveetoru alla lompil – vajalik on maapinna kalde korrigeerimine).

1. Keldris puudub ventilatsioon ja küte.
2. Kelder vajab ventileerimist. Olemas on 4 värskõhuava ja ventilatsioonirestiga välisuks, kuid see on ebapiisav (probleemid niiskuse ja hallitusega). Võib olla võimalik kasutada vabu lõõre korstnates (maja idapoolsetele korstnatele on tehtud uuring, läänepoolsed vajavad uurimist). Kaaluda võib ol.ol. koridoriakna asendamist aknaga, millel on vent. osa (rest, võrk). Kas keldribokside vaheseintes või ustes peaksid olema sõredad osad / vent. restid õhu paremaks liikumiseks?

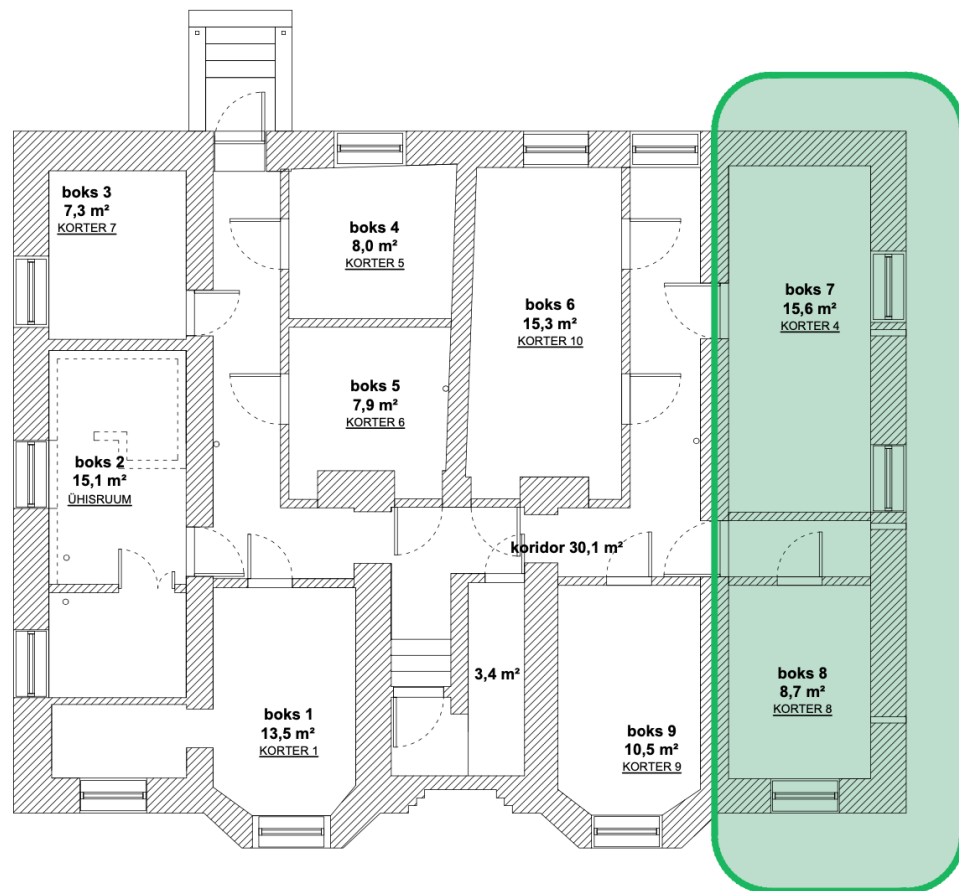
vt joonis ES-02

4. Keldripõrandal olev muld ja killustik niiskub, kuid vett ei ole keldrisse tulnud. Ol.ol. mulla jm saaks tõenäoliselt eemaldada 150-200 mm ulatuses. Boksi nr 7 põrandasse kaevatud augus mõõtsime veepinna ol.ol. laest ca 2700 mm.

5. Võimalusel lahendada välisseinte niiskumine (niiskus tõuseb mööda paekiviseina üles I korruse korterisse). Paekiviseinad viimistleda tolmukindlaks.
6. Kergvaheseinte konstruktsioon, boksides ukseid ja ol.ol. seinte viimistluse värskendamine nagu mujal keldris. Boksides nr 7 ja 8 on seinal (omaette karkassil) osaliselt veekindlast vineerist kate (pistikupesade, valgustite, riiulite jmt kinnitamiseks), värvitud valgeks. Katte taga on tuulutusvahe, kate on põrandast ja laest lahti.

7. Aknaavad vajavad korrastamist, sh aknalauda.
8. Boksi nr 7 niiskust mõjutab vihmavee kogunemine ol.ol. vihmaveetoru otsa juurde. Maapinna kalle vajab korrigeerimist.

1. Boksides 7 ja 8 on olemas 3 värskõhuava, kuid see on ebapiisav (probleemid niiskuse ja hallitusega).
2. Korter 4 vajab ventilatsioonilahendust (eraldi joonised / projekt). Soov on paigaldada ventilatsiooniseade keldrisse (eelistatult boksi 7, vajadusel boksi 8).

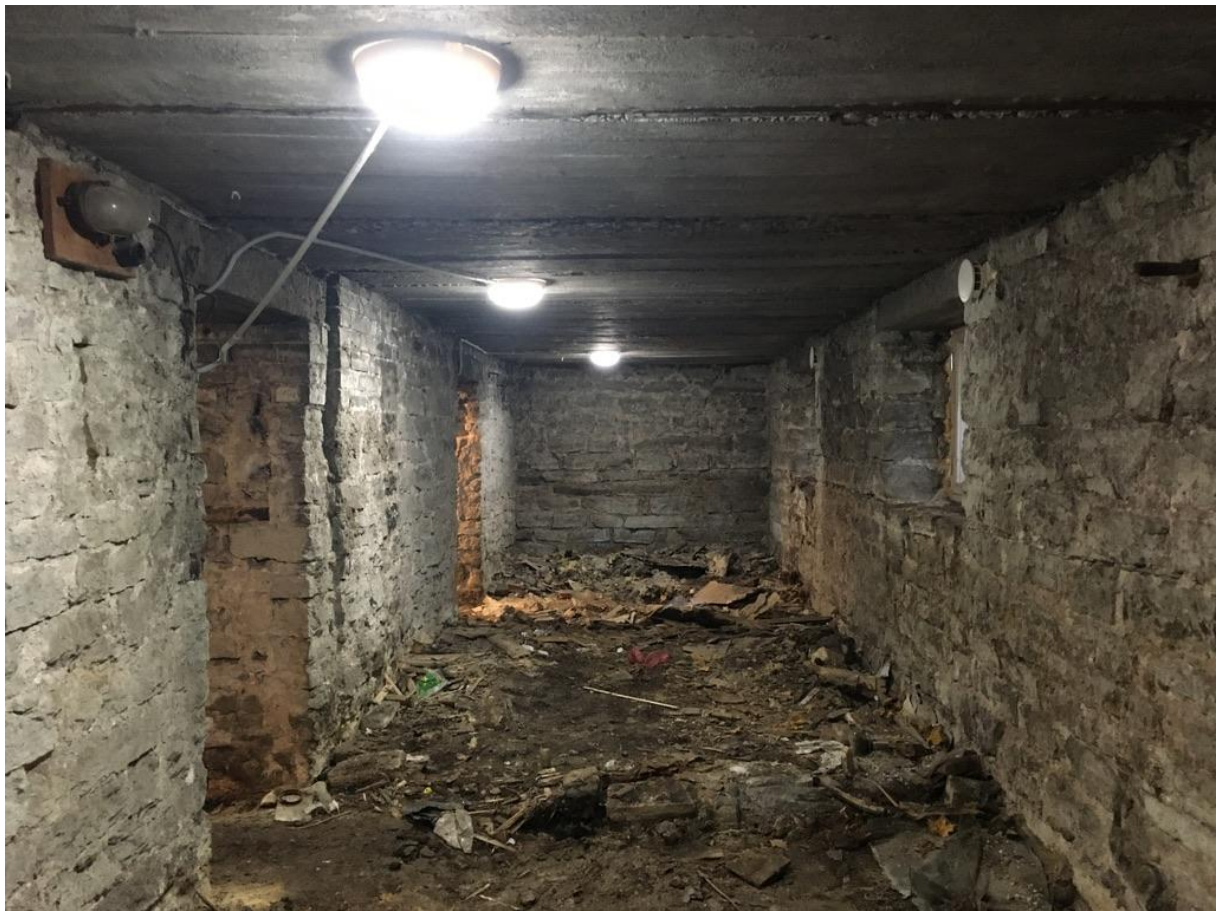
Keldri seisukord 27.10.2020. Kaadris boksid 7 ja 8.

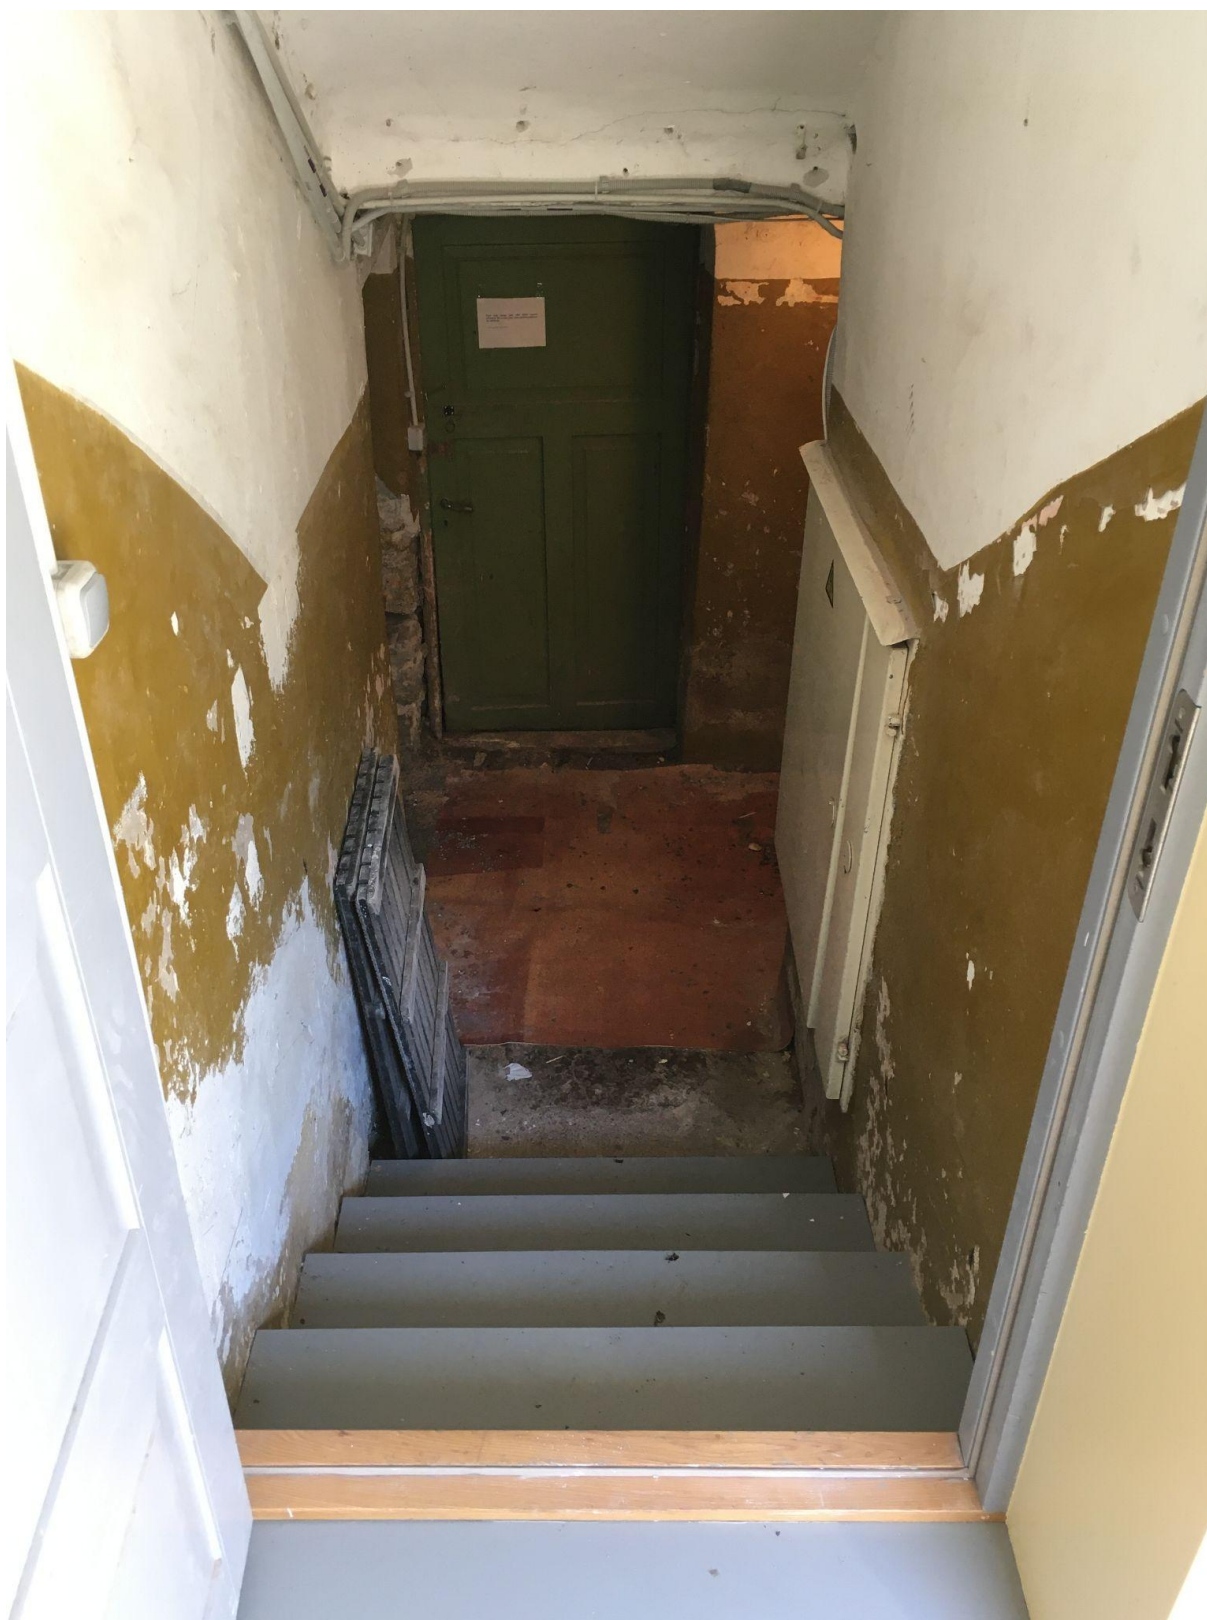
Keldri peasissepääs (alustest tenniseväljaku poolt). Fotel on näha ajutine puitkarkassil vineerist trepp, mille all on algne looduskivist trepp. Keldri sissepääsu-ust on tõstetud, st algse ja uue trepi astmete arv on erinev. Paremäl seinal on näha vana, põhimõtteliselt kasutuseta elektrikilp (sisaldab toimivaid maja fonoluku kaableid ja mõningaid sidekaableid).

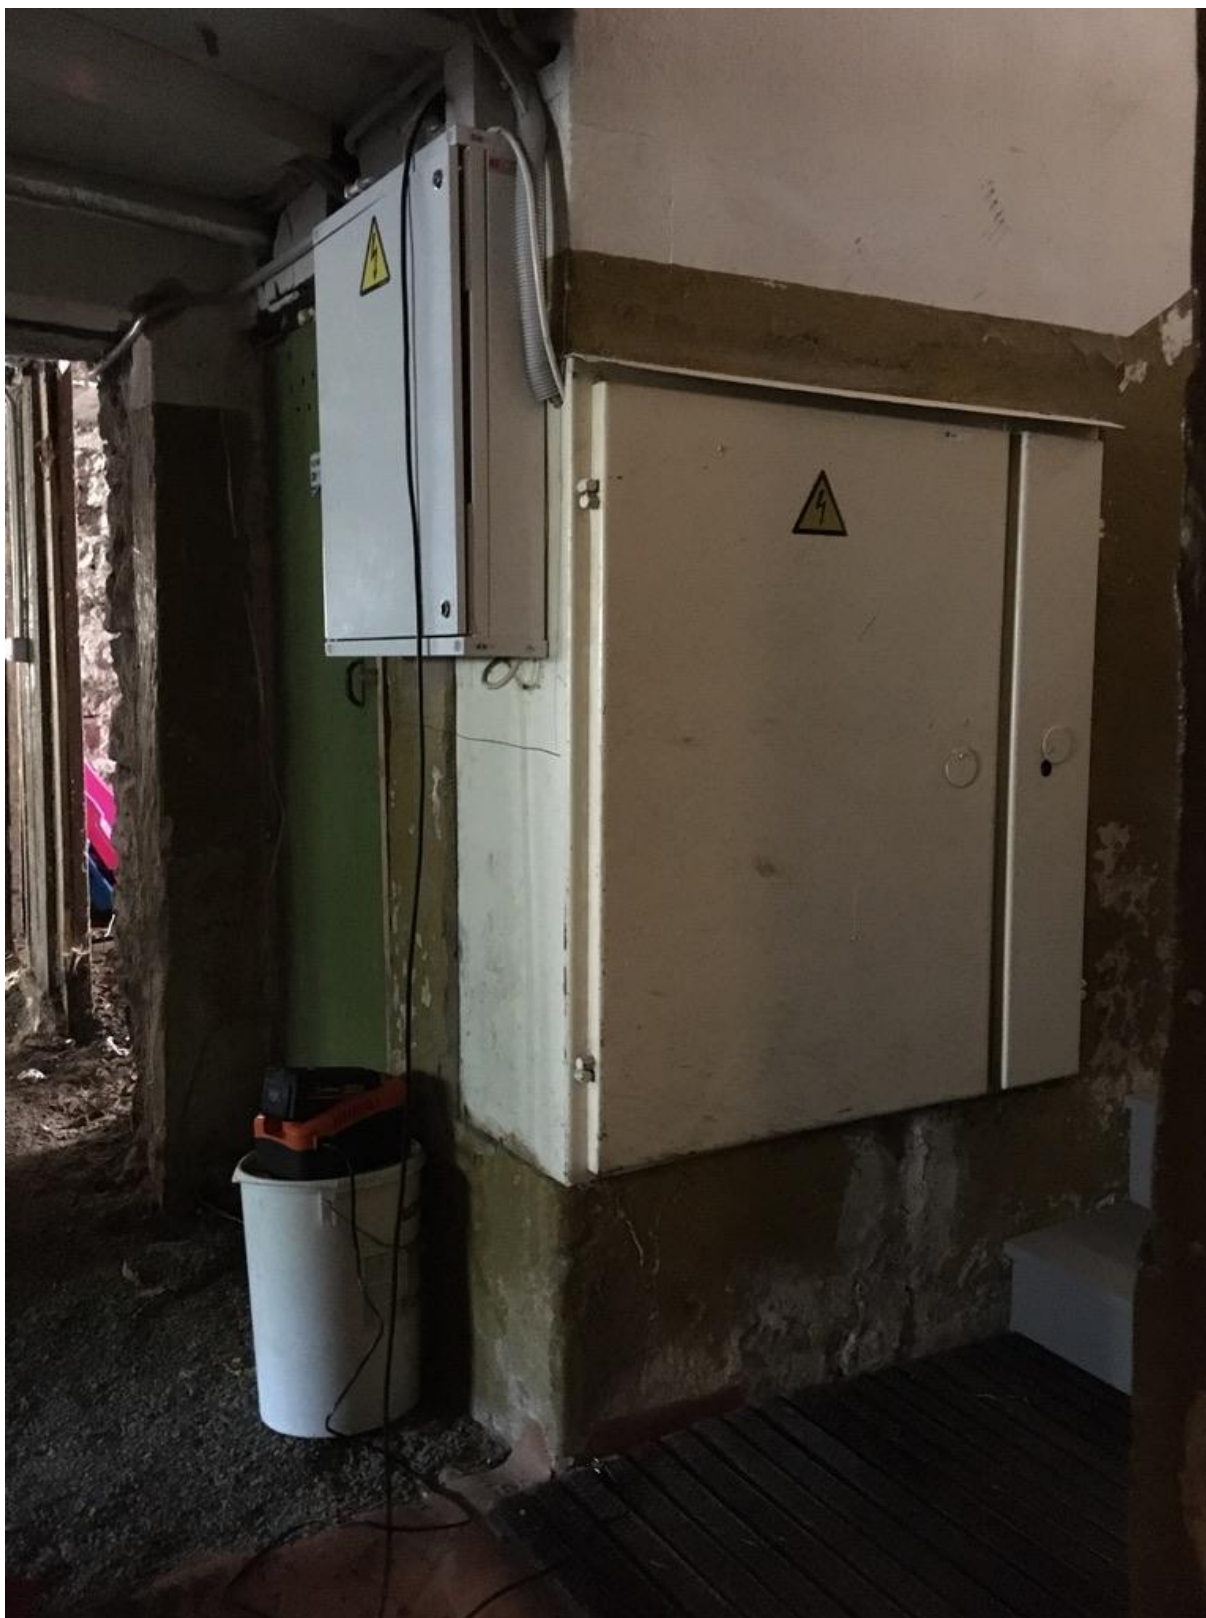
Paremal vana, põhimõtteliselt kasutuseta elektrikilp. Vasakul uus, kasutuses olev elektrikilp. Vasakpoolse kilbi taga (kõrval) paistab roheline veemõõdusõlme uks.

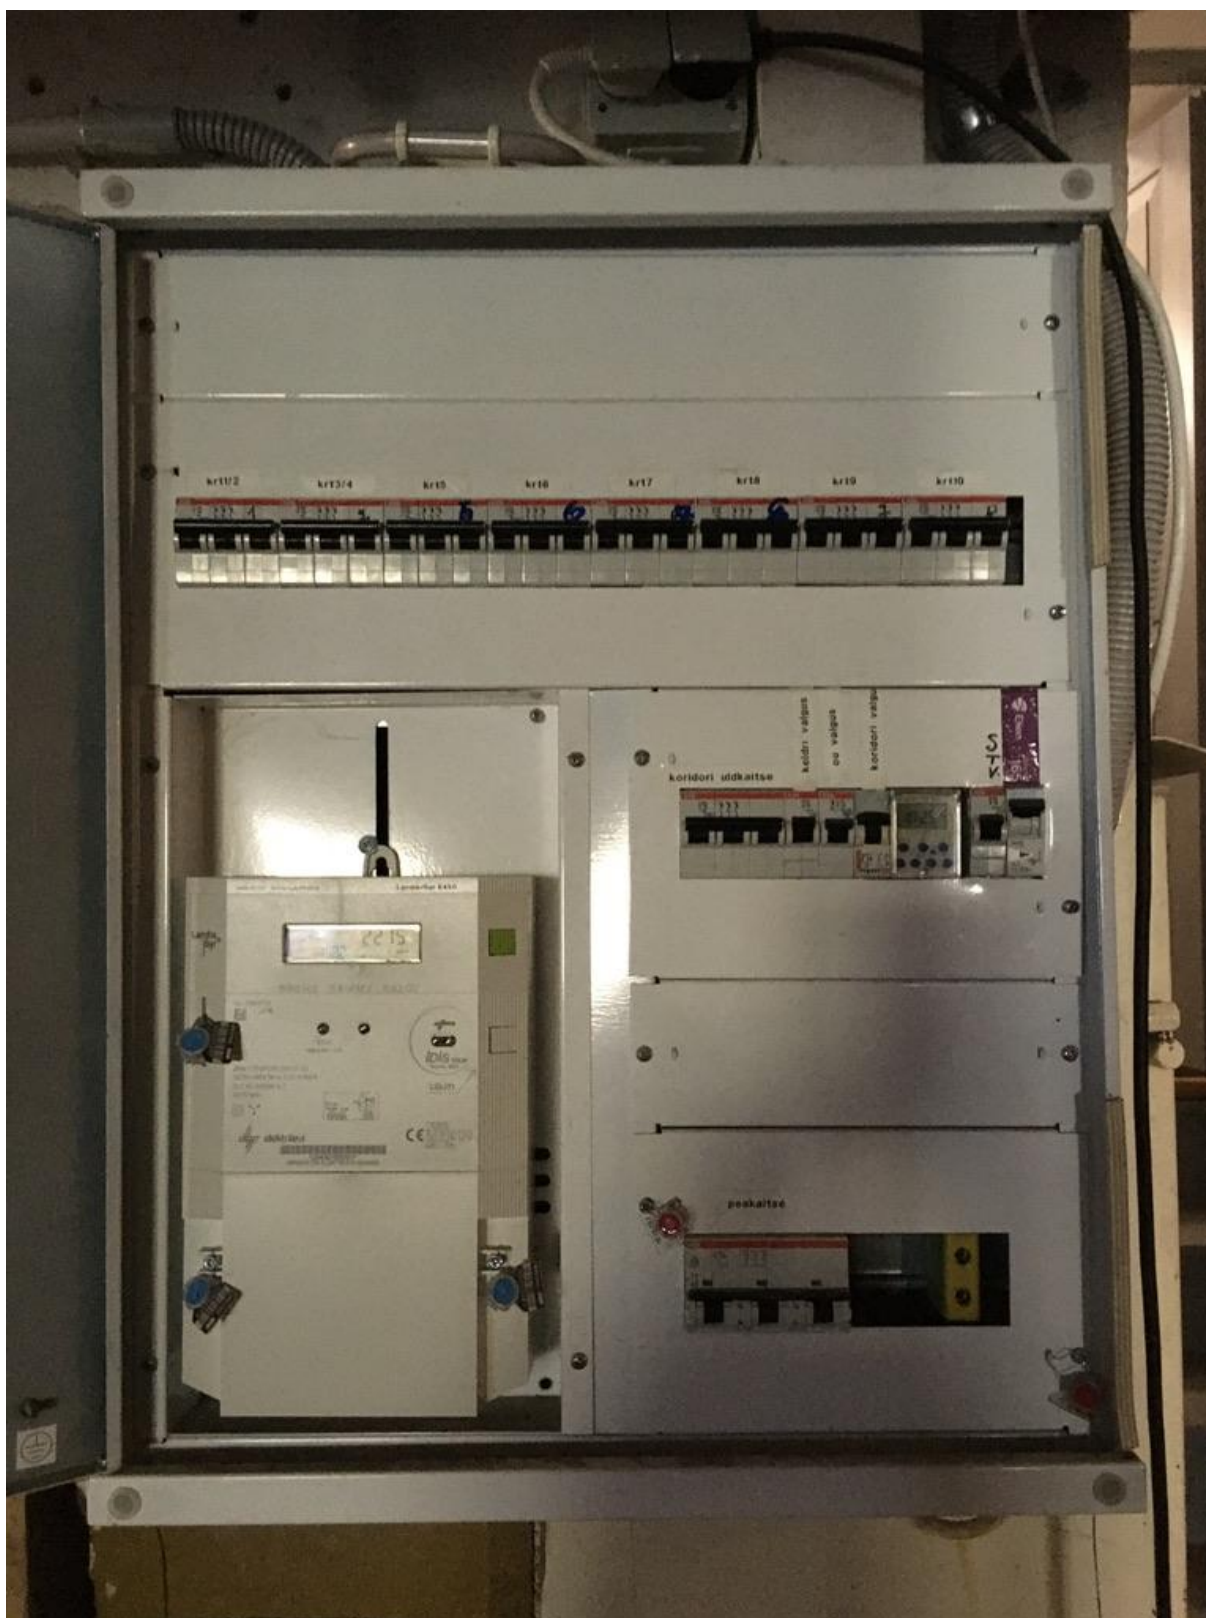
Kasutuses oleva elektrikilbi sisu. Foto 20.06.2021.

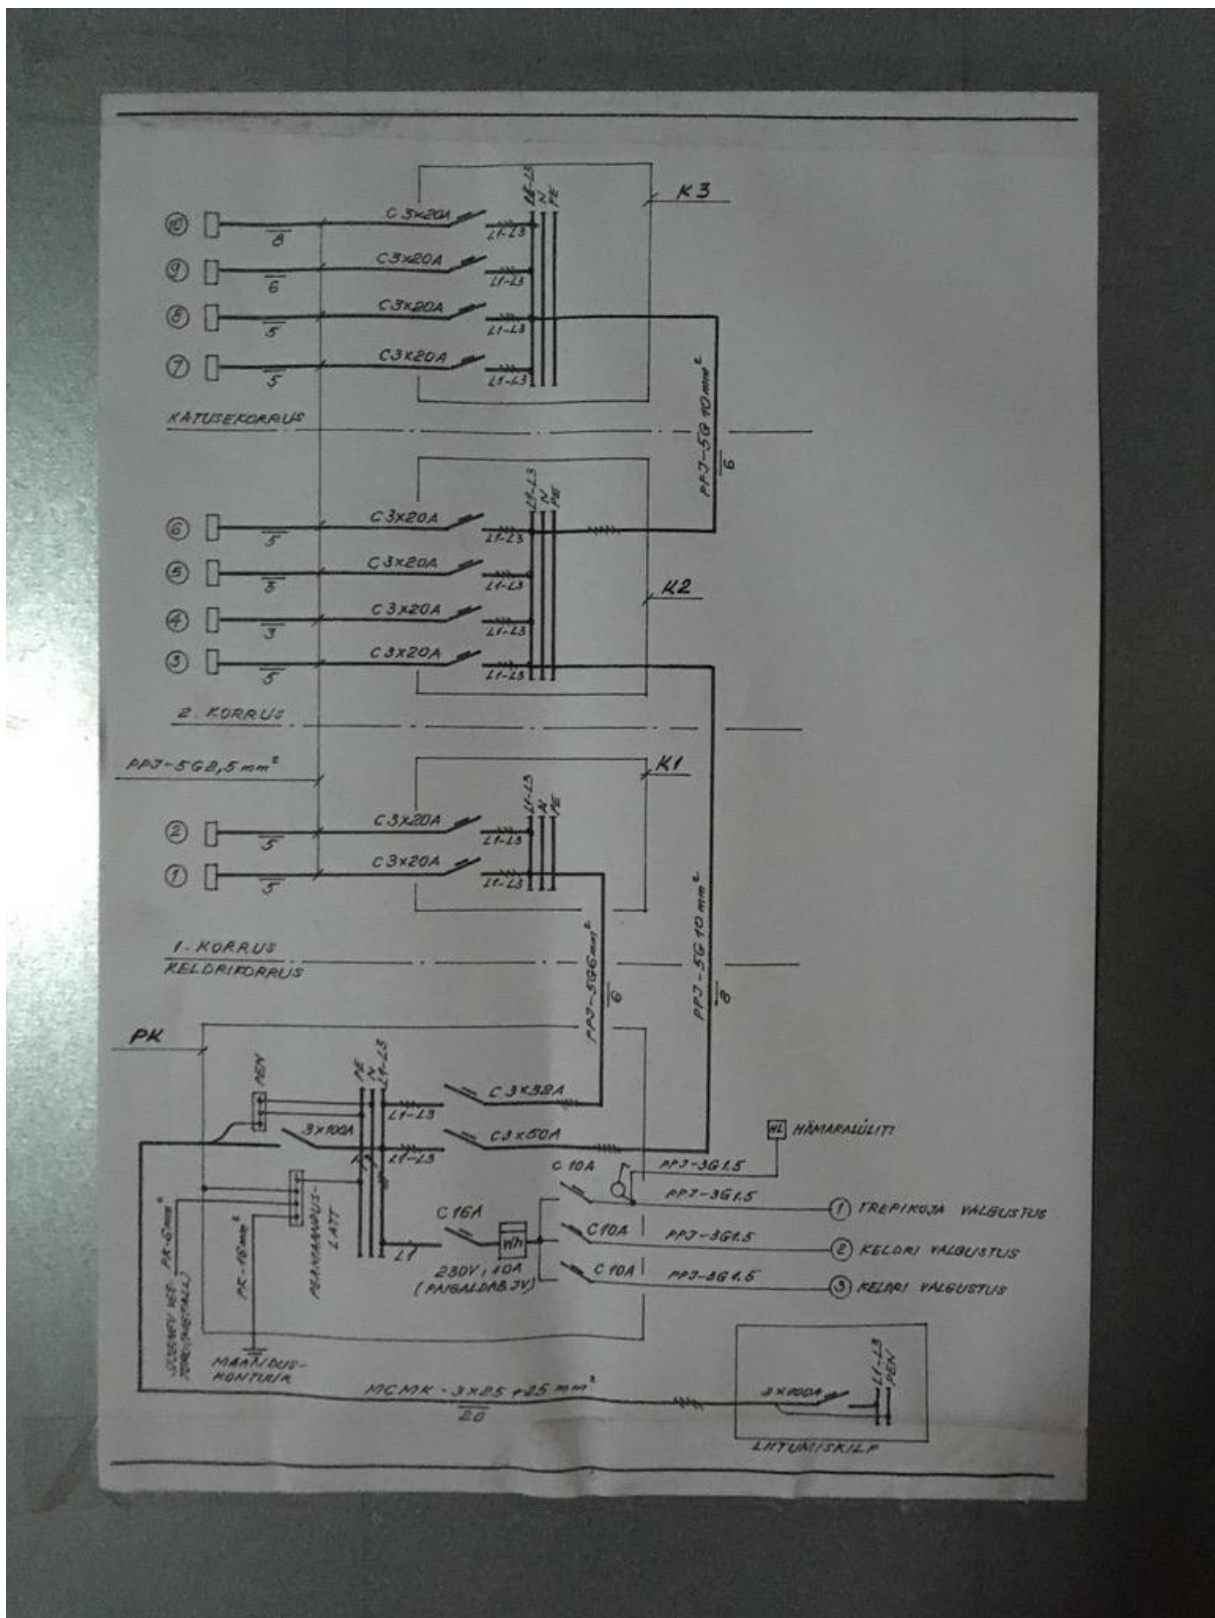
Skeem kasutuses oleva elektrikilbi uksel. Foto 20.06.2021.

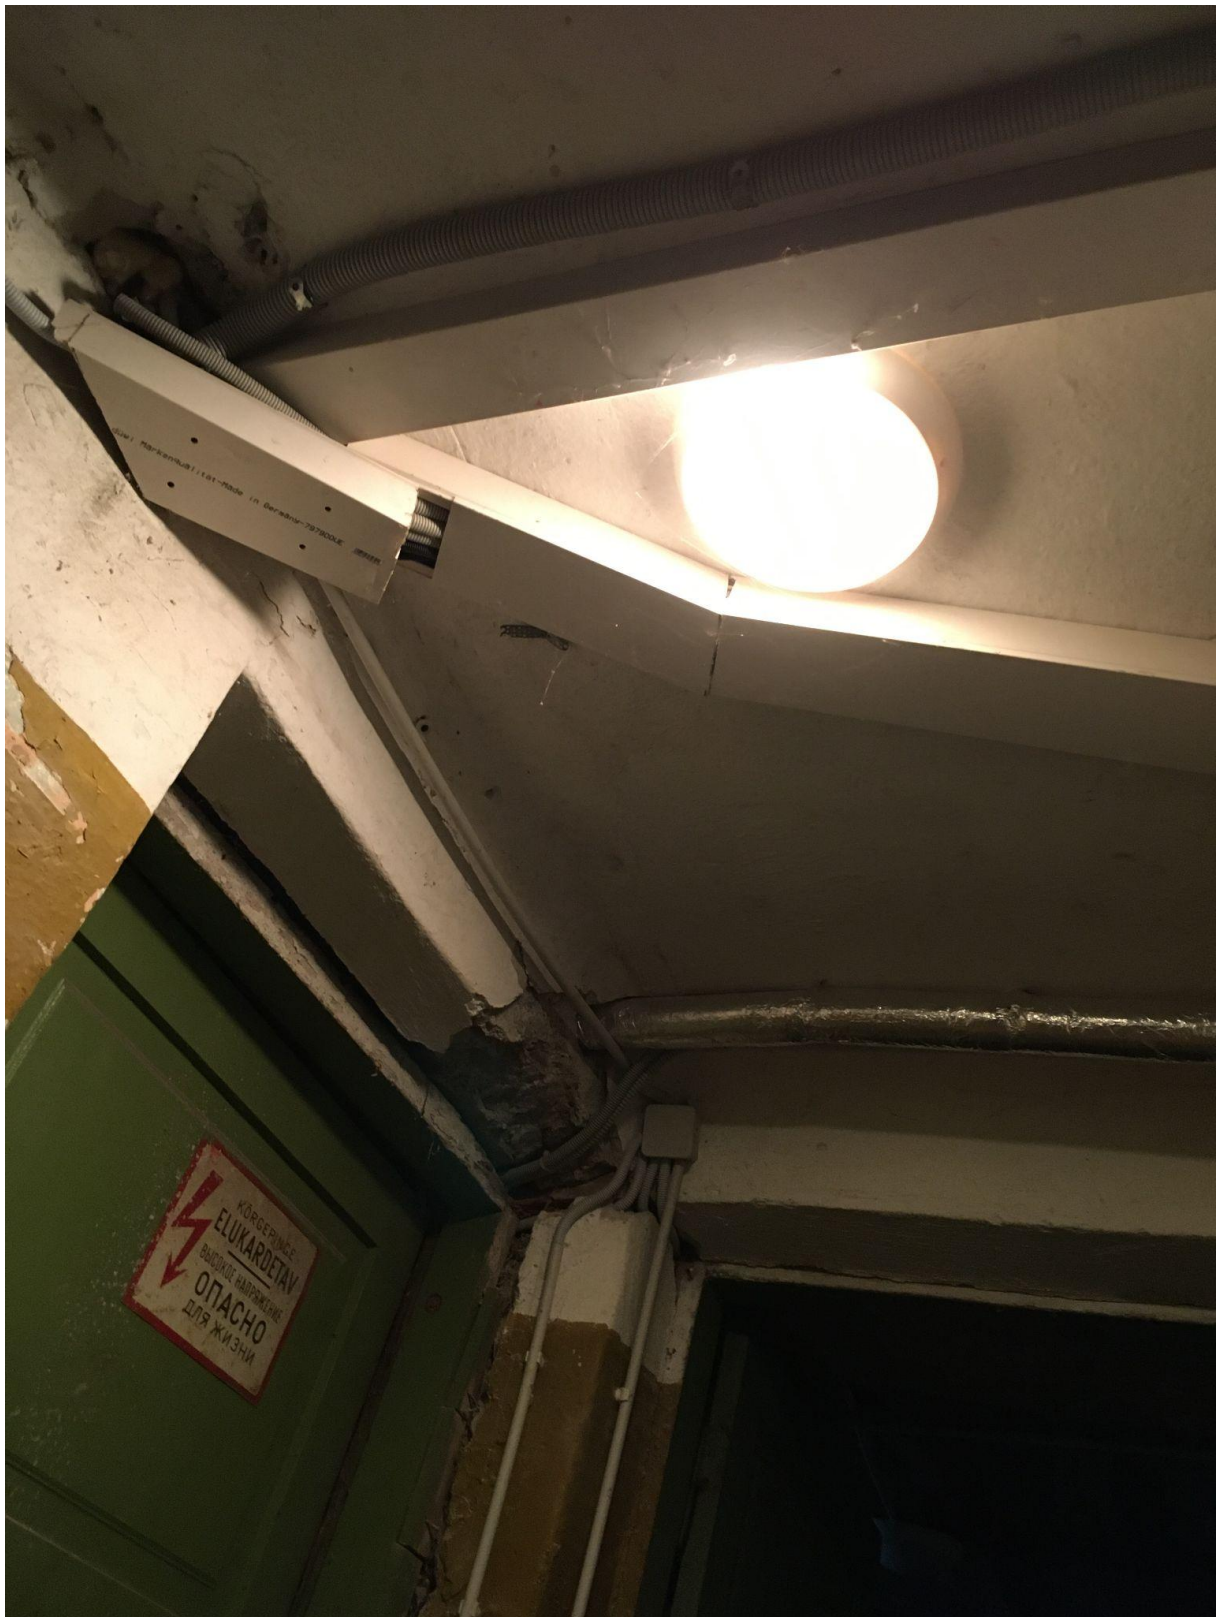
Näide ol.ol. elektrikaabeldusest ja veetorudest. Uksel olev silt on dekoratiivne, ukse taga on tavaline keldriboks.

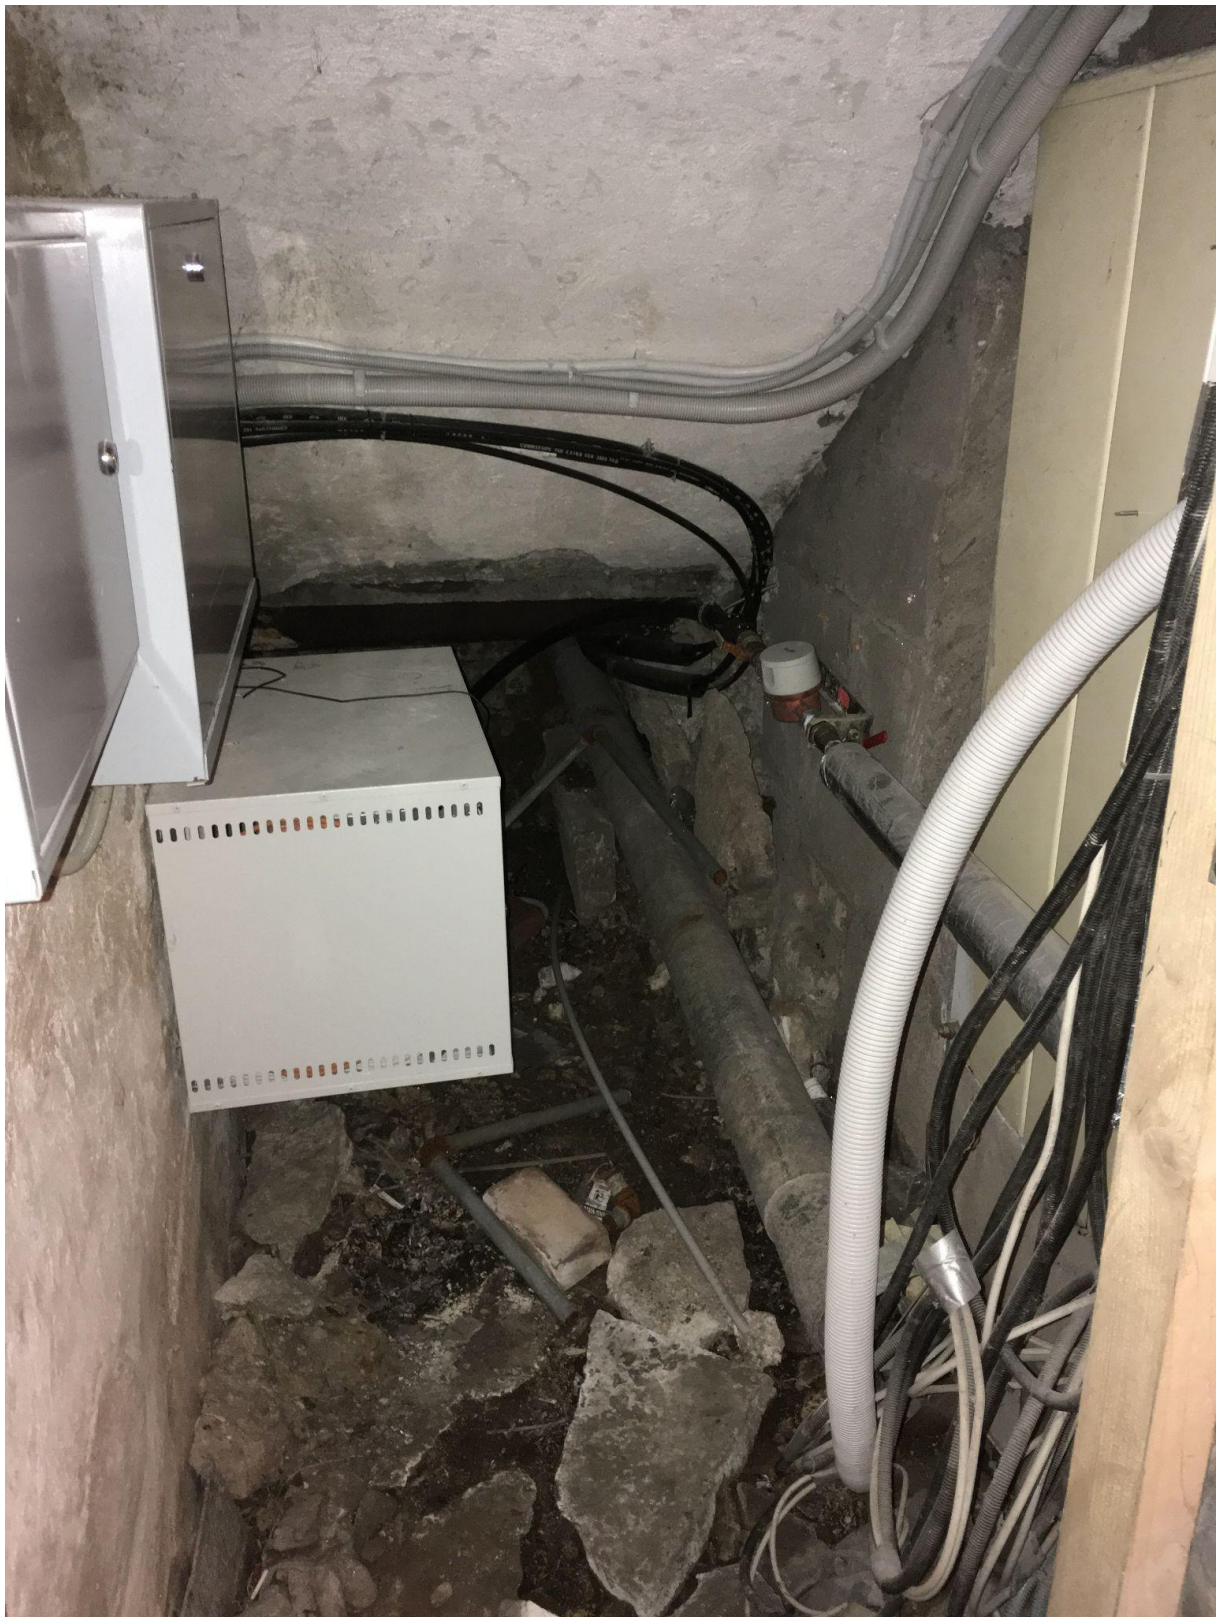
Vaade maja I korrusele viiva trepi all asuvasse veemõõdusõlme. Vasakpoolsel seinal asuvad sidekilbid (Elion, Elisa).

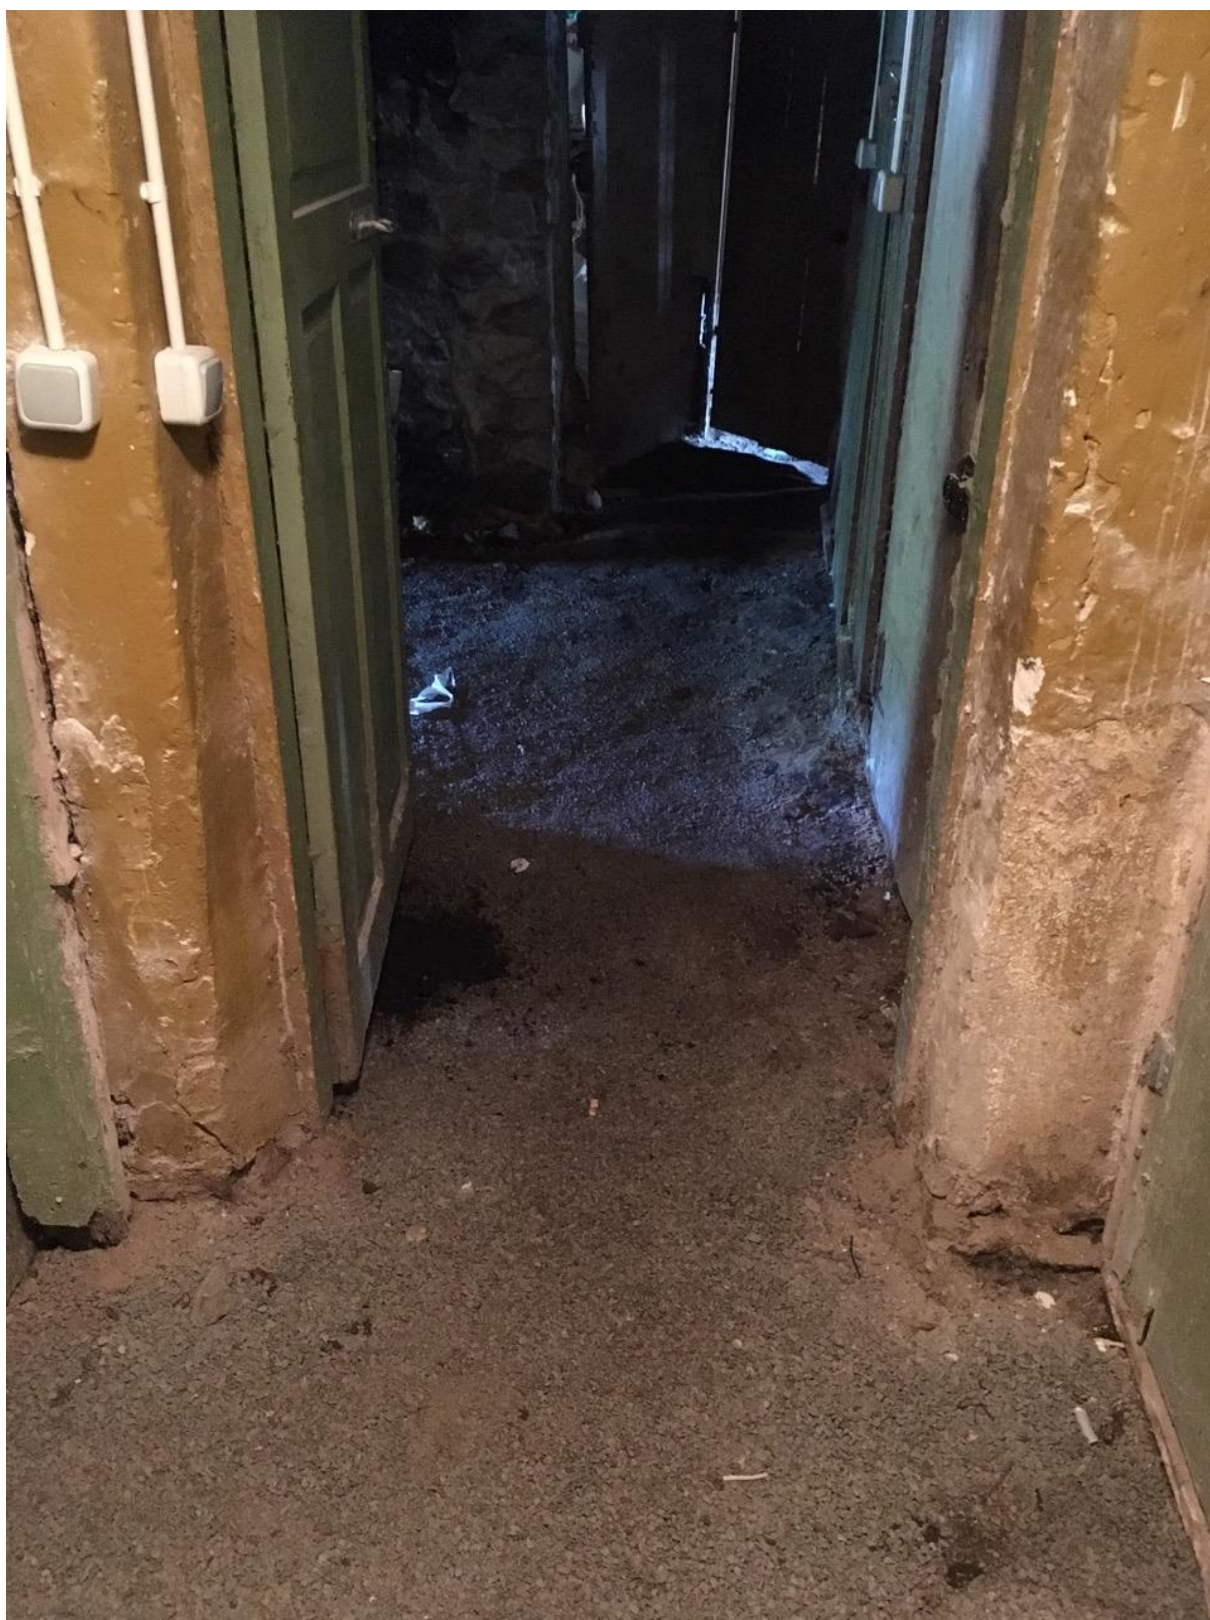
Vaade trepist paremale suunduvasse koridori. Koridoripõranda (killustiku) all on 2017-2018. aastal välja vahetatud kanalitorustik.

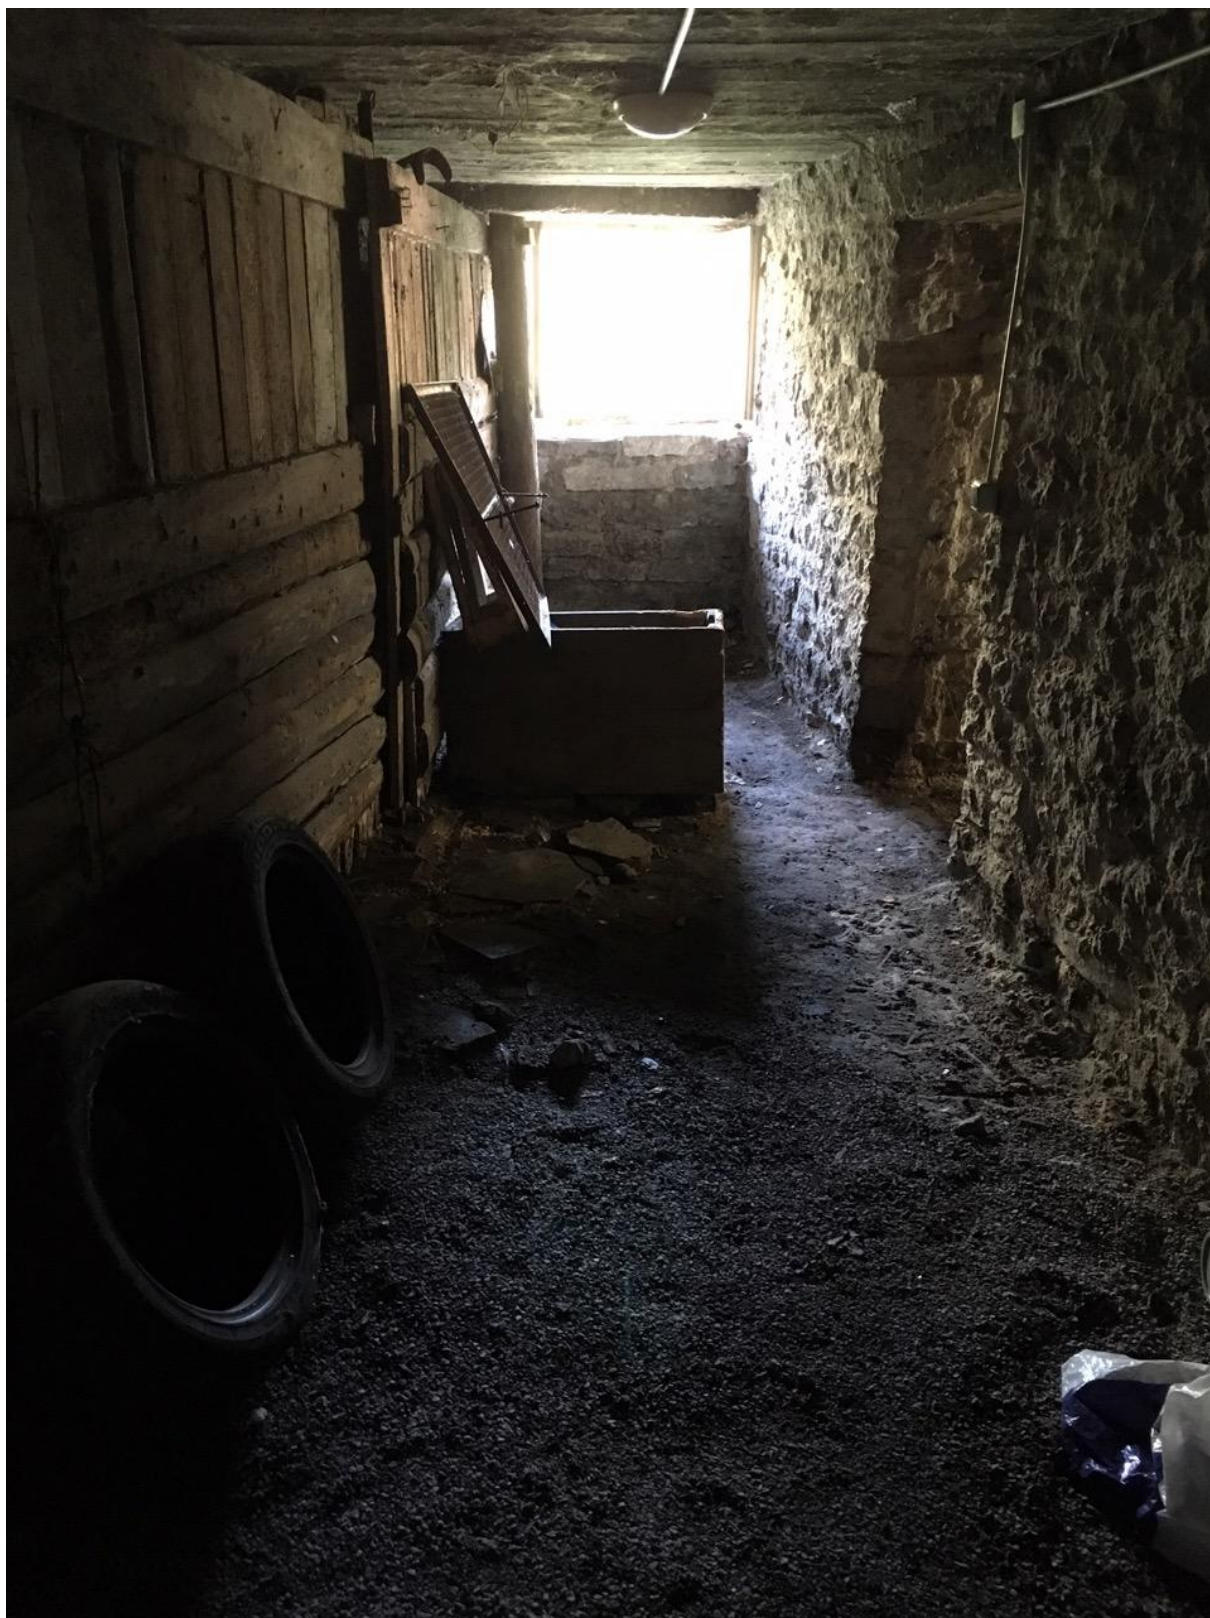
Vaade keldri parempoolsesse koridori suunaga aia poole, 28.04.2020. Paremalt paekivist kandesein, selle taga boksid 7 ja 8. Vasakul olev kergvahesein on lammutatud, selle asemel peaks olema kandesein (vt _____ e töö nr _____).

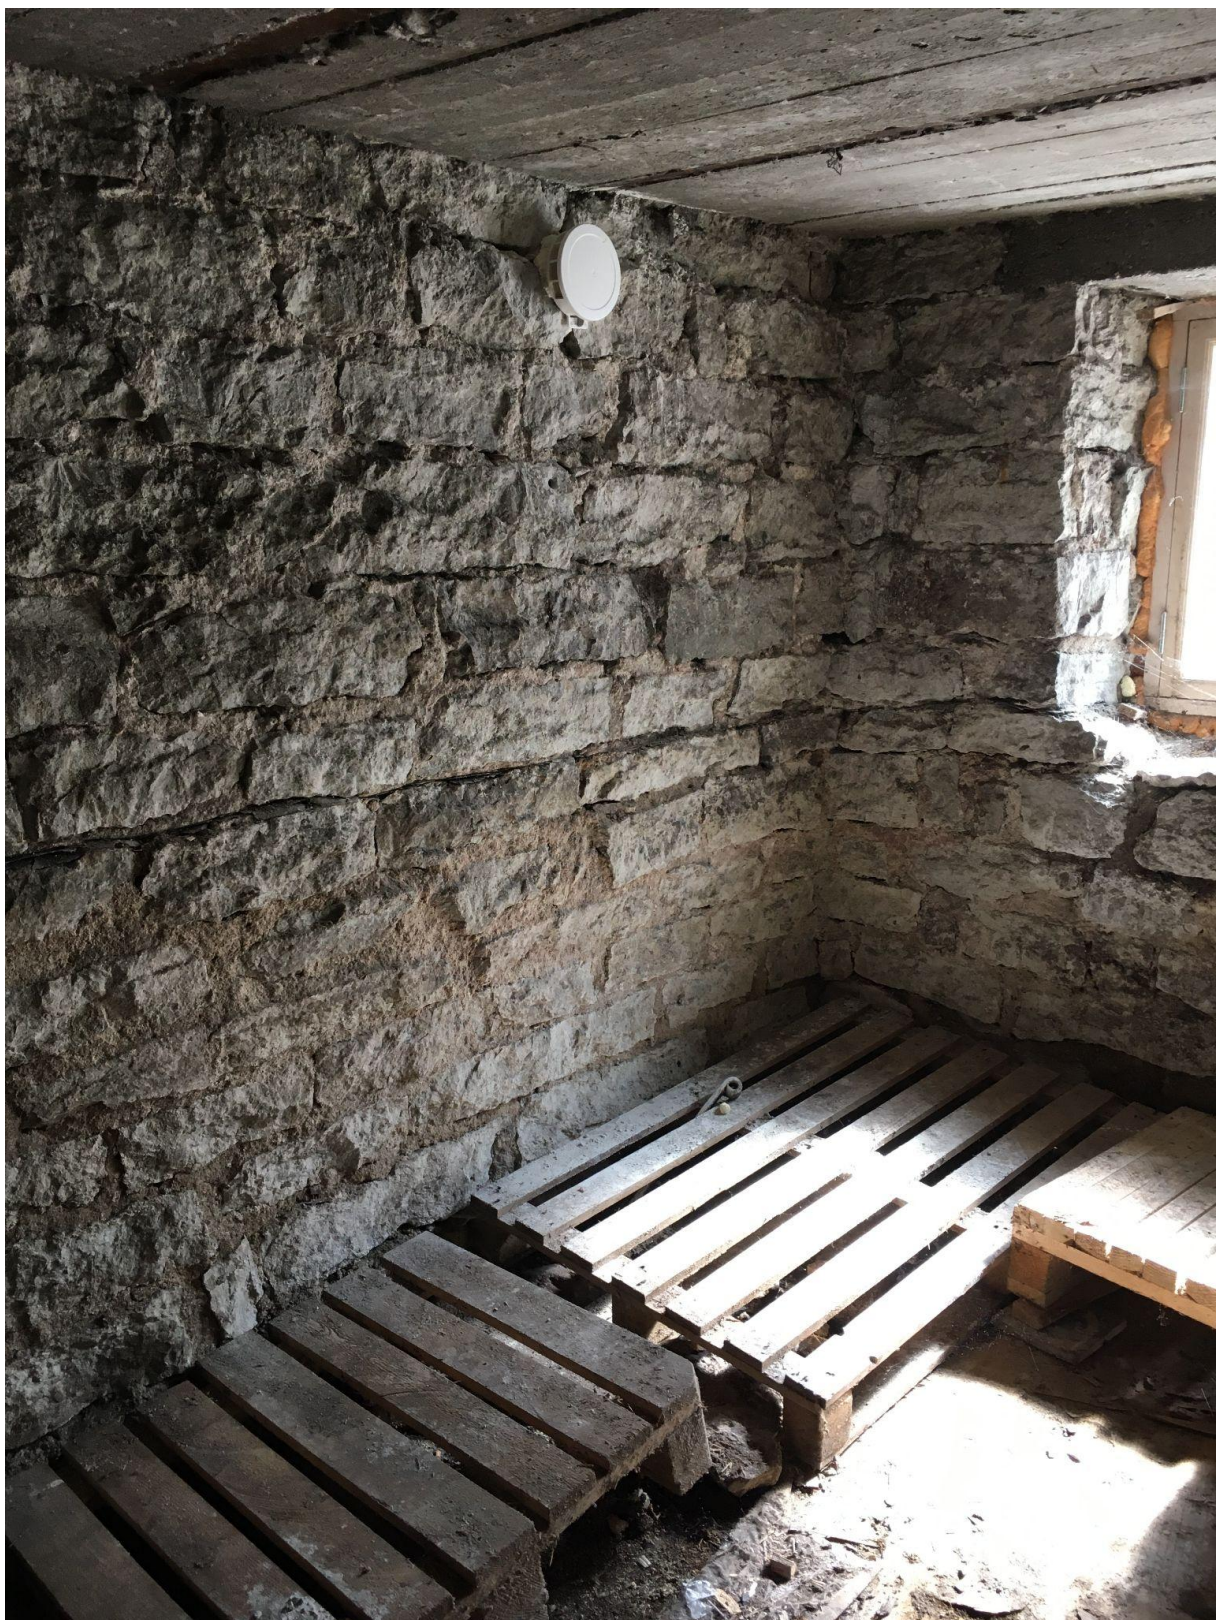
Näide keldri interjöörist. Boksi 8 kagunurk: viimistlemata päekivist välissein, raudbetoonvahelagi, muldpõrand, 2020. aastal puuritud värskõhuava. Foto 20.08.2020.
