Märkmed

elamu keldrikorruse eskiisi juurde

21.06.2021

FOTOD
elamu keldrikorruse eskiisi juurde
21.06.2021

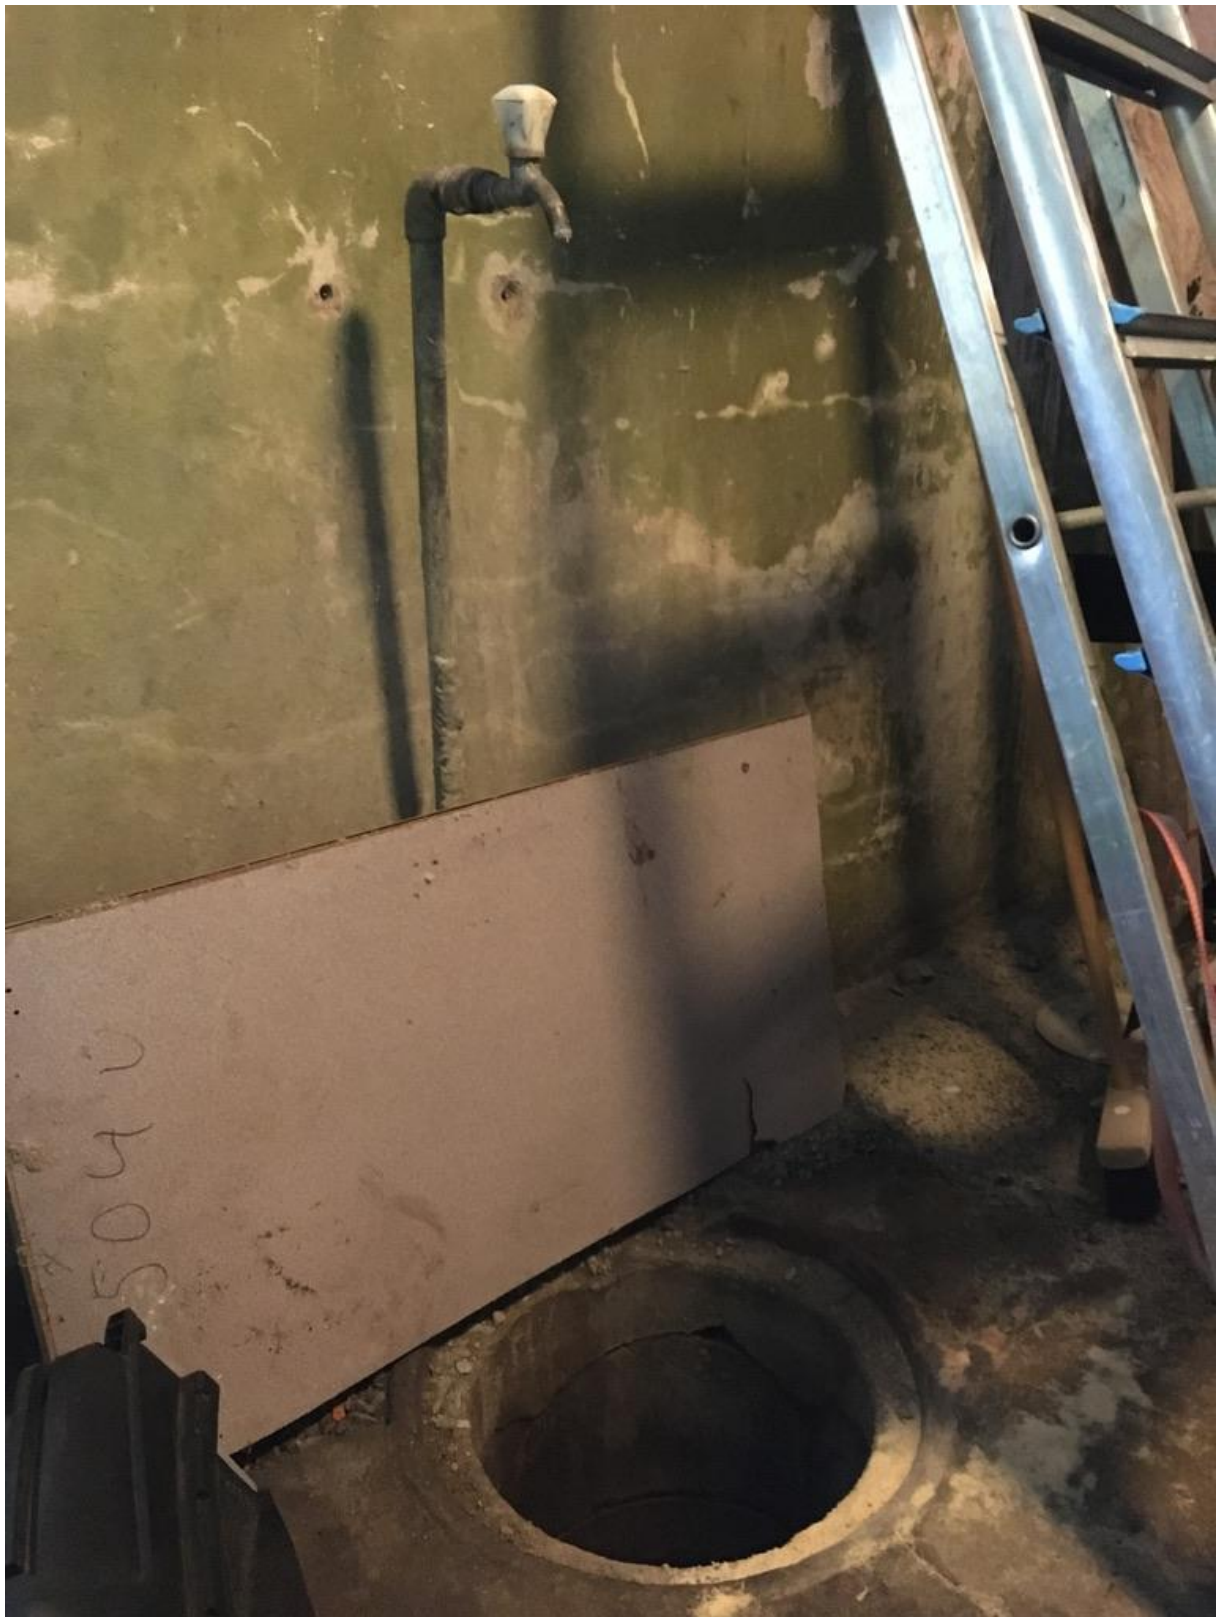
Boksi 2 pörandas asuv kanal.kaev (?). Sisemine diam. ca 380-400 mm. Põhjas vesi.

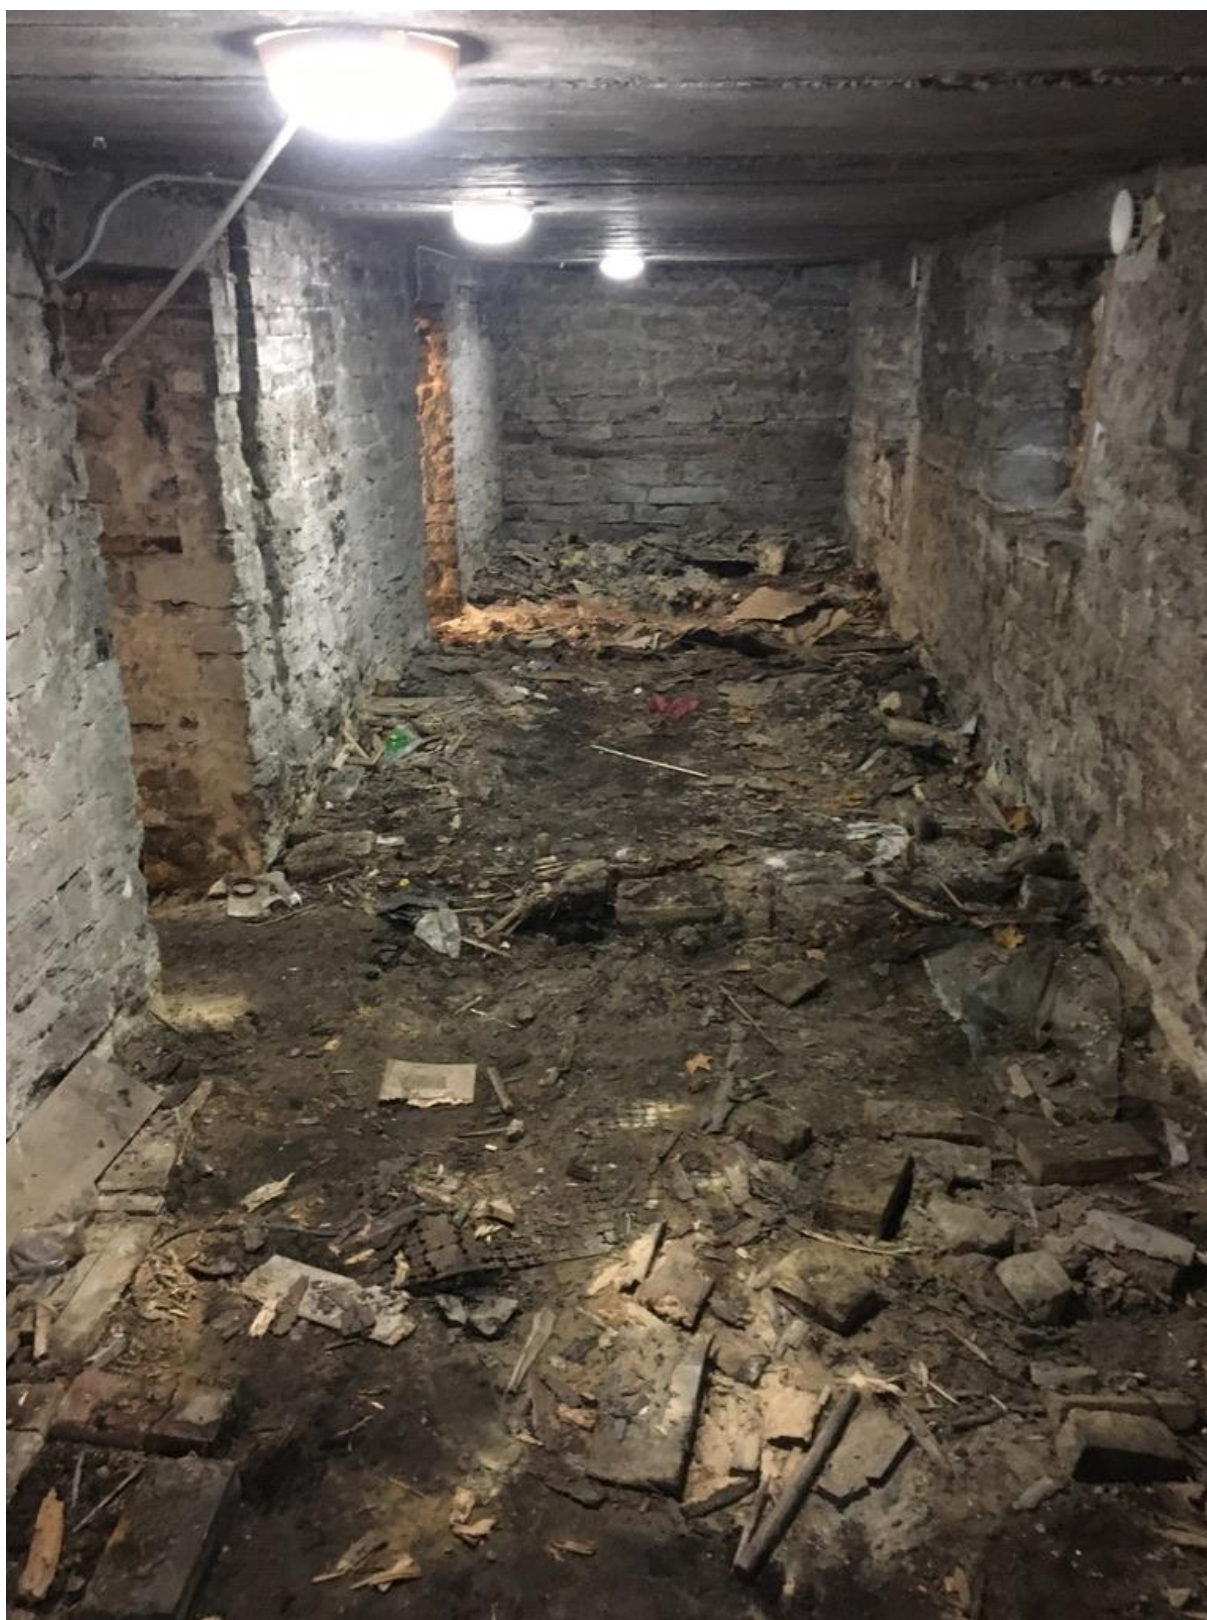
Näide hetkeseisukorrast, foto 27.10.2020. Boksid 7 ja 8, vaade (põhja) suunas. Muldpõrandal prügi kiht.

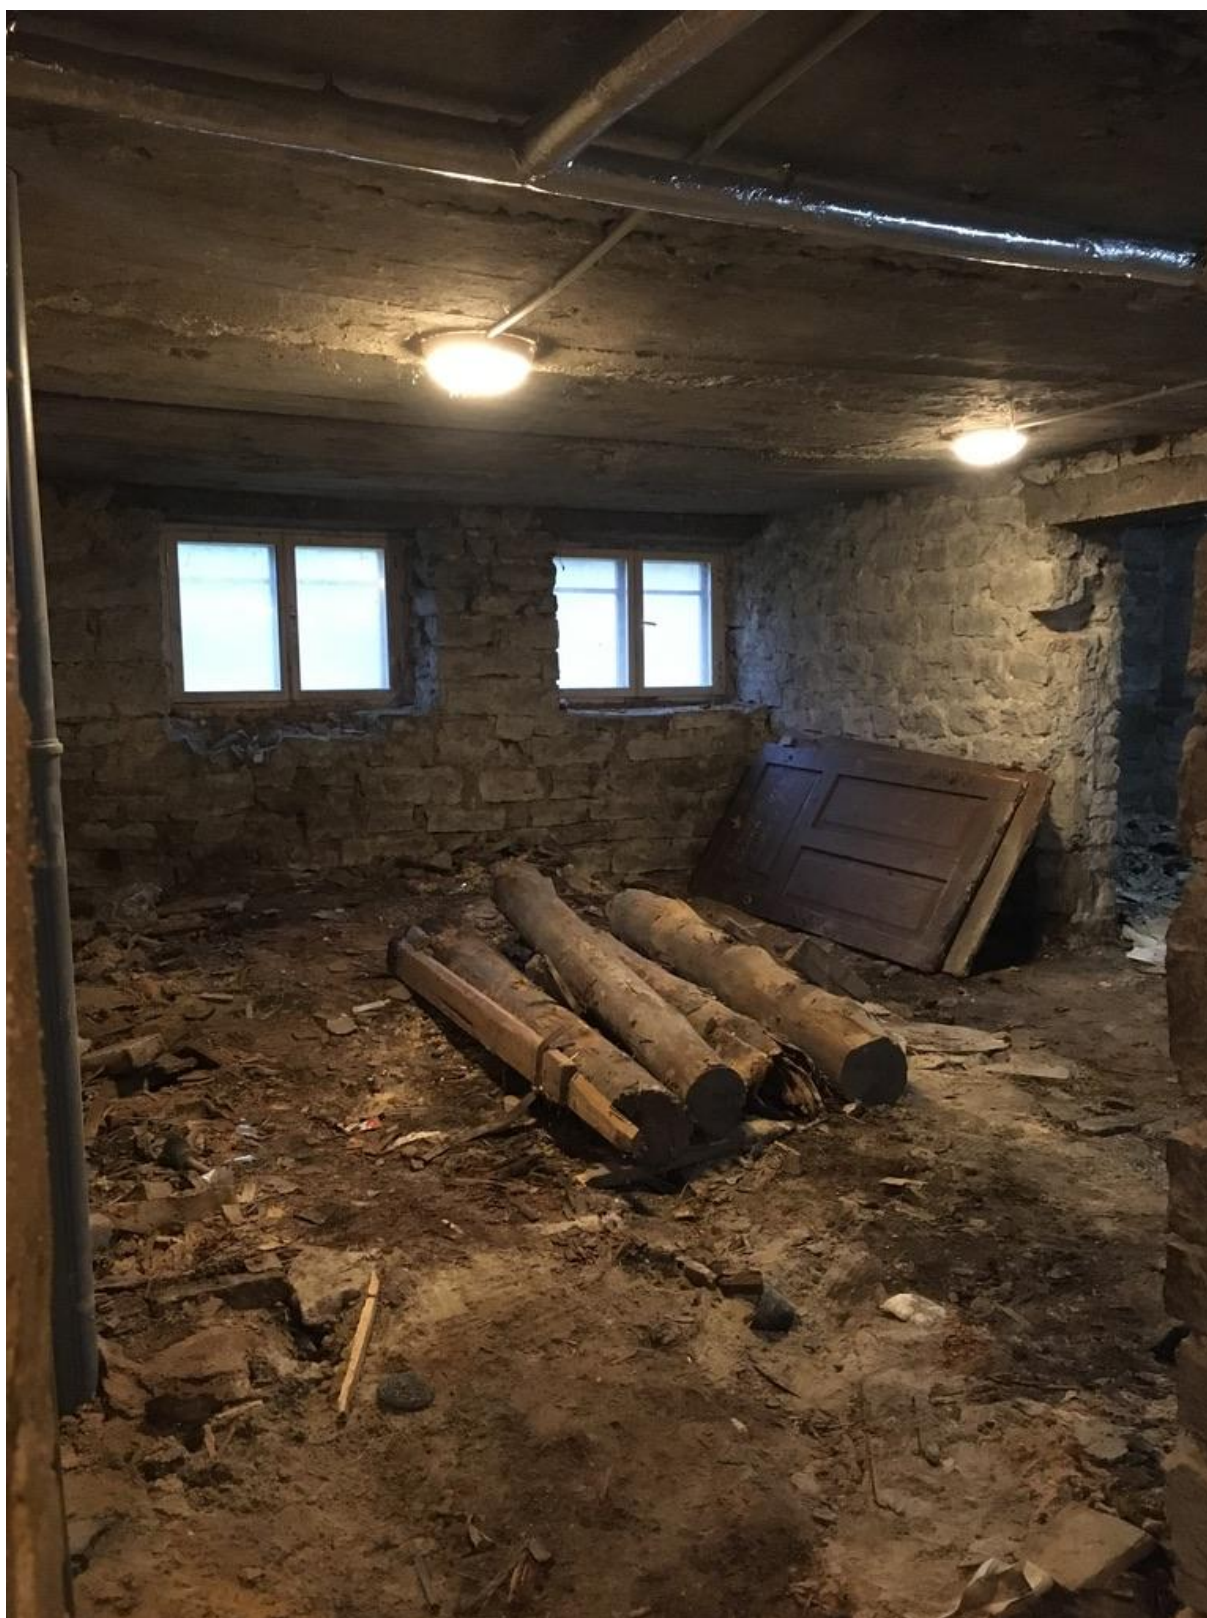
Keldris on üksikud suuremad jäätmed, foto 27.10.2020. Kaadris boks 6 ja parempoolne koridor (boksi ja koridori vaheline sein puudub). Näha on vajunud vahelagi.
