GIS301M
Peegelpildis detail

Kogus	2tk.+2tk. peegelpildis	Liimpuit		
Konstrueeris	PTR	Kontrollis	DKE	
Fail	GIS301	Kuupäev	16/04/24	Mastaap
		Külje kaar		
GIS		GIS301	Versioon	Leht
			0	1/1

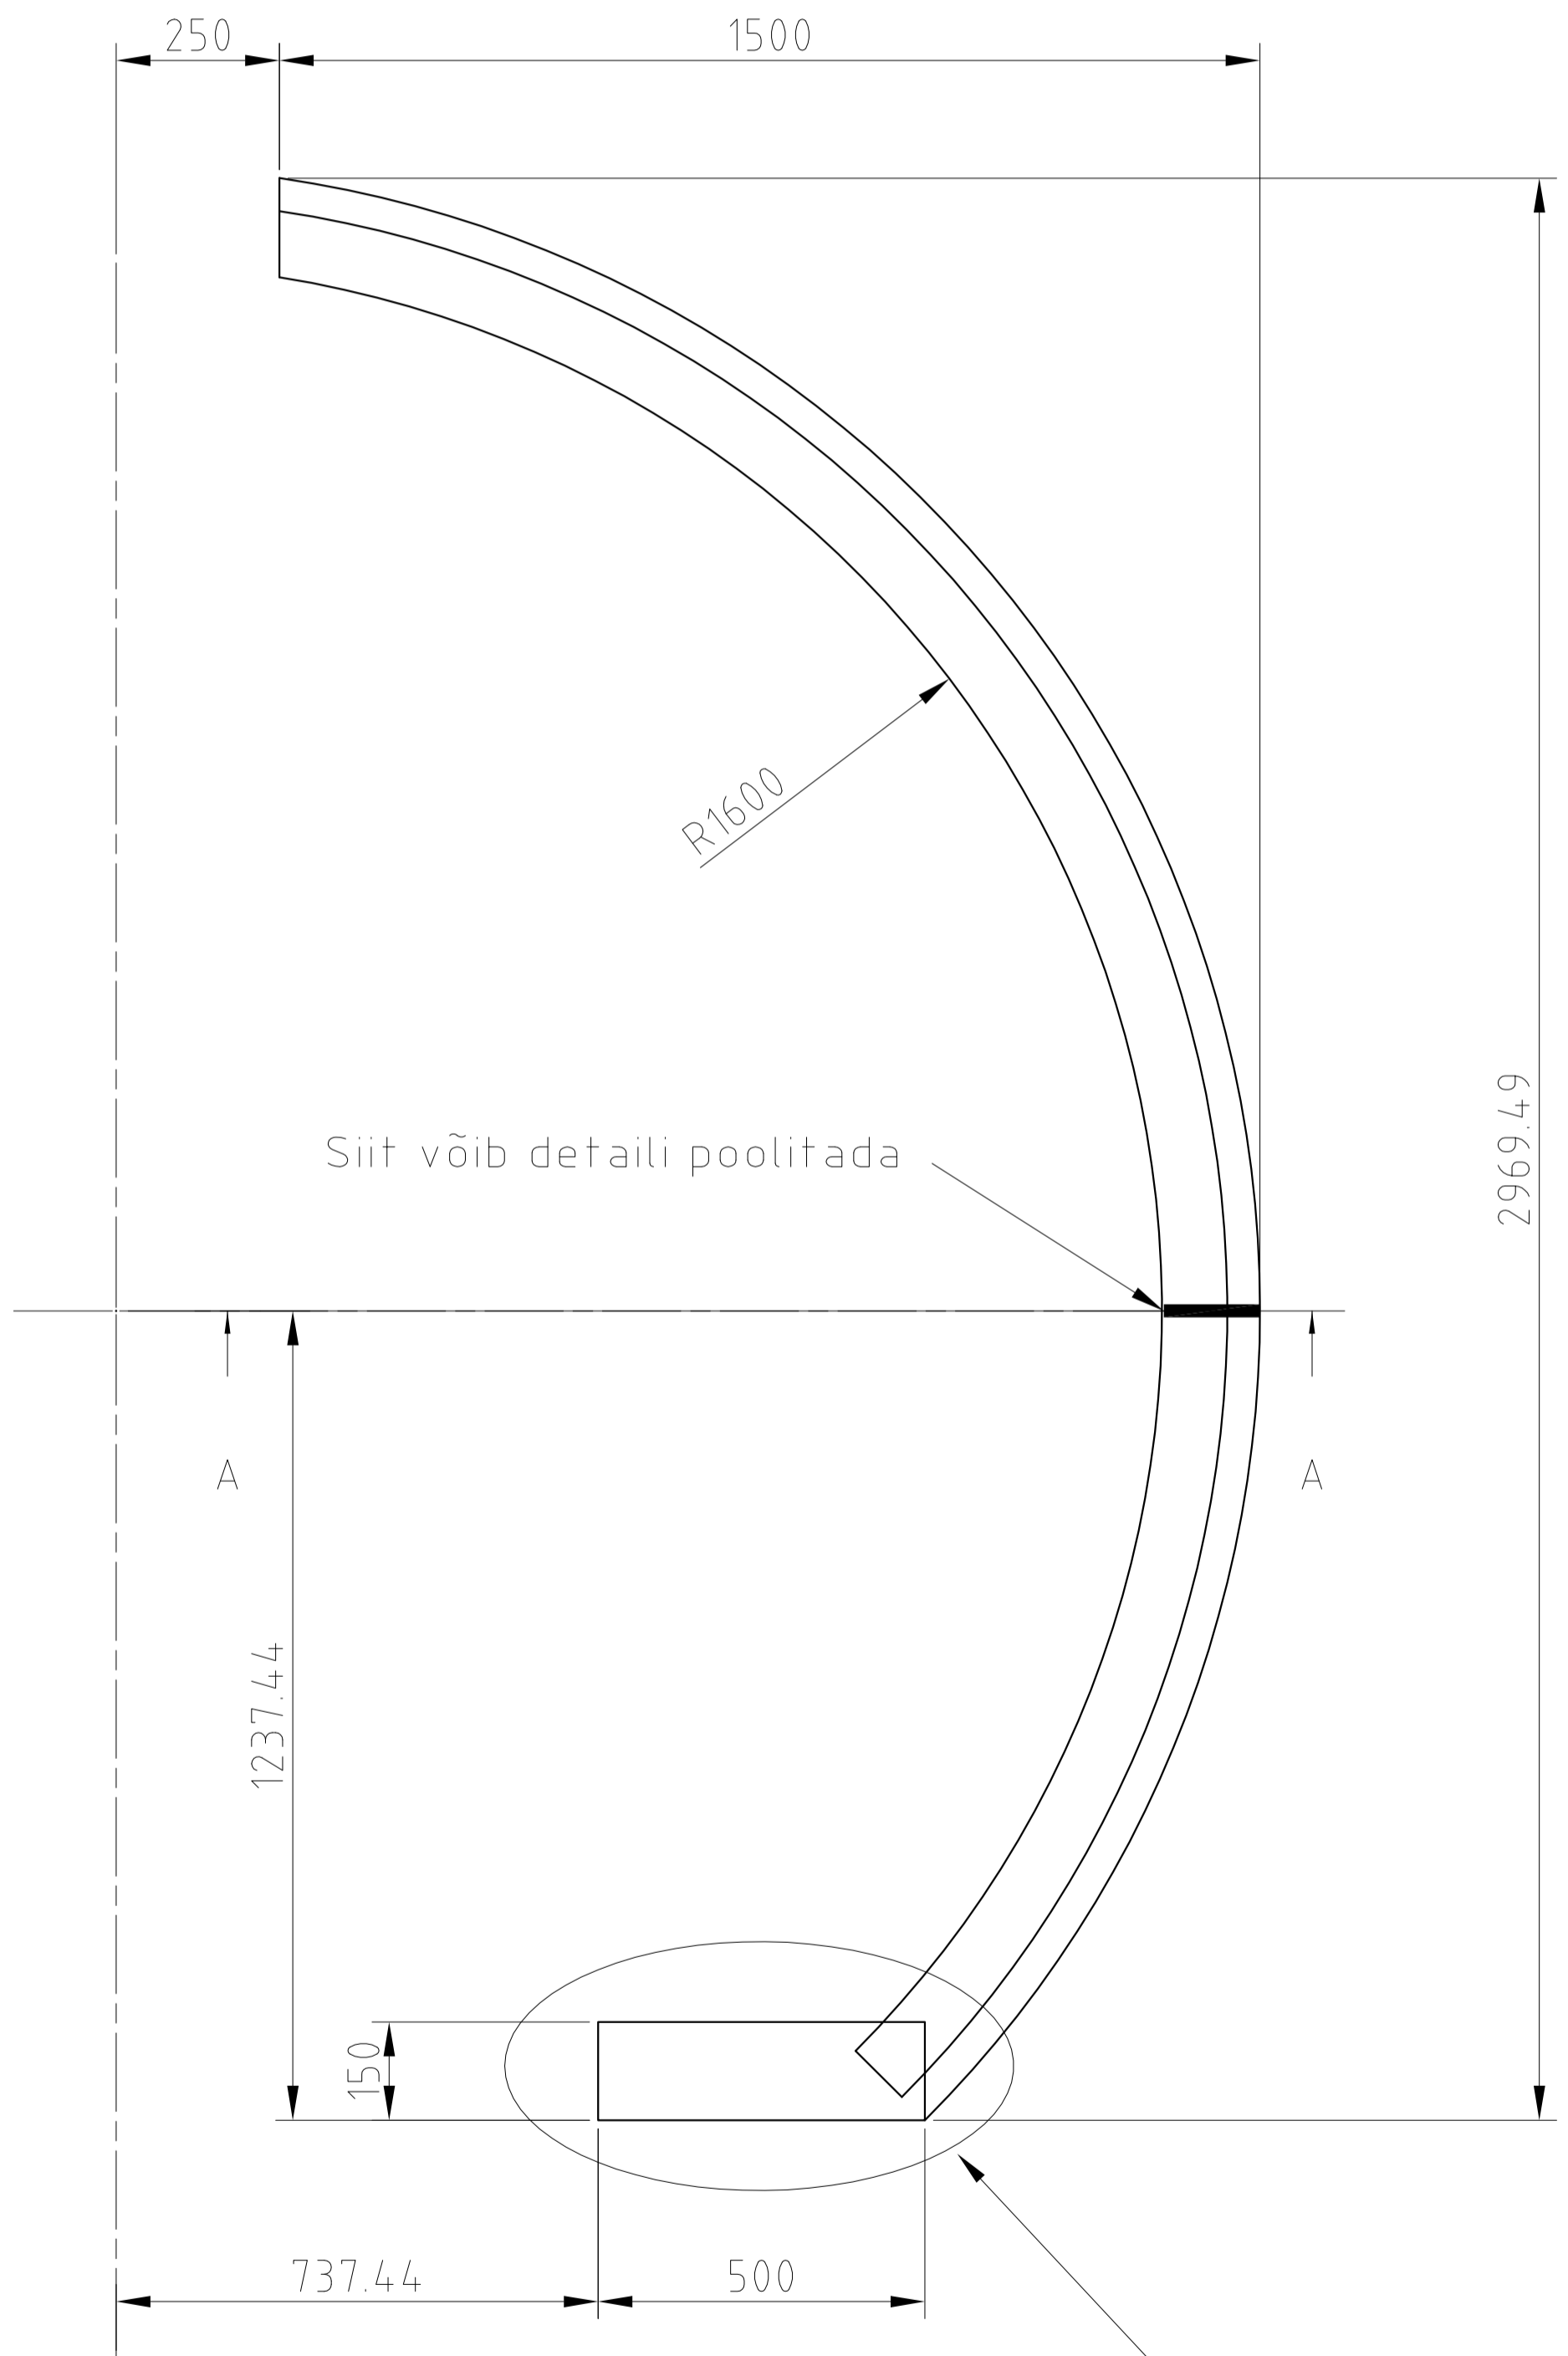
Siit võib detaili poolitada

Selle koha lahendab valmistaja
siia kinnituvad istelaudade otsad
