**KORTERELAMU  
OLEVA OLUKORRA ANALÜÜS  
JA ETTEPANEKUD  
RENOVEERIMISTÖÖDEKS**

LÕPUTÖÖ

Analüüsida hoone olemasolevat olukorda, pakkuda välja renoveerimise lahendusi, koostada orienteeruvad maksumused ja ehitustööde organiseerimise kava

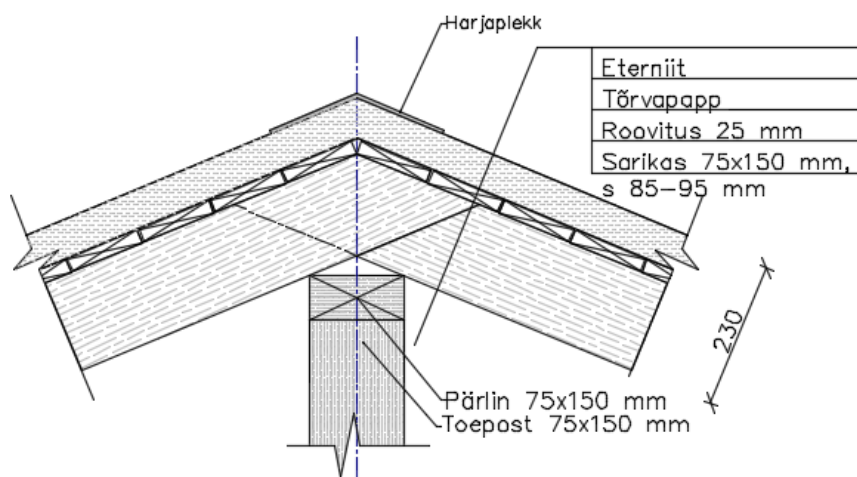
Joonis 1. Olemasoleva katuse lõige (autori joonis)

Hoonel on eterniidist katusekate, mis on ühe korteri kohal vahetatud valtsplekist katte vastu. Eterniidist katte osa on sammaldunud, kohati vananenud, esineb läbijookse, probleemsemates kohtades on katust parandatud. Katusele on paigaldatud harjaplekid, kuid neelukohtades ja läbiviikude juures ei ole ühendused tihedad (Foto 8, Foto 9, Foto 10). Tuulekasti laud on rahuldavas seisukorras. Pööningul olev katuseeluuk on amortiseerunud. Katus on olnud pikka aega puhastamata lehtedest ja samblast, mis on põhjustanud katusekatte kahjustusi (Foto 11, Foto 12, Foto 13, Foto 14). Katuse lõige on toodud Joonisel 1.

Sarikaid seob pärlin ja need toetuvad müüri latile. Puitsarikatel ja roovidel esineb biokahjustusi, mis vajavad täpsemat uurimist (laboratoorselt). Visuaalsel vaatlusel võib nimetada puukoi ja valgemädaniku.

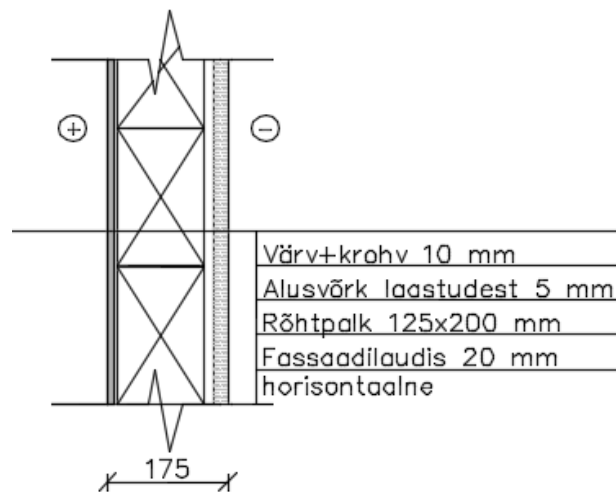
Joonis 2. Välisseina lõige (autori joonis)

Seinte kandekonstruktsioone käesoleva töö raames ei avatud, kuid fassaadilaudise ning veelaudade vahel olevast avast on näha, et paekivist müüritise peal asetsevad rõhtpalkid on saanud kahjustada (Foto 25, Foto 26). Võimalikud on mädanik-kahjustused [10]. Välisseina lõige on toodud Joonisel 2.

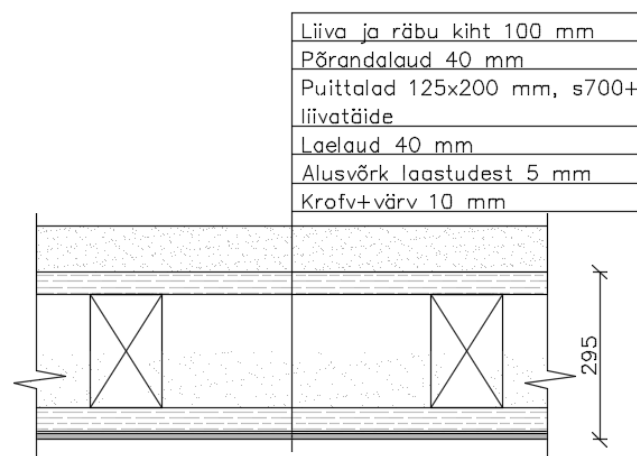
Joonis 3. Pööningu vahelagi (autori joonis)

Kirjeldus ja seisukord on saadud objektil elanike küsitluse, visuaalse vaatluse, arhiivijooniste ning fotode alusel. Käesoleva töö raames konstruktsioone ei avatud. Vahelaed on puittaladel, mille vahed on täidetud liivaga, ning ülalt ja altpoolt kaetud punnlaudisega. Keldri vahelae laudisel esines kohati biokahjustusi, visuaalse vaatluse järgi valgemädanik ning puukoi. Vahelagede lõiked on toodud Joonisel 3, Joonisel 4 ja Joonisel 5.

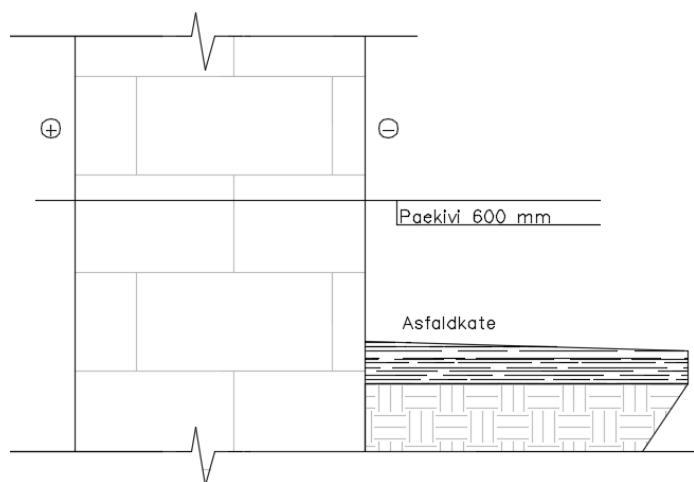
Joonis 6. Sokkel ja vundament (autori joonis)

Sokkel on laotud paekividest ja on katmata. Kohati esineb müüritises pragusid, kuid need on parandatud mördiga. Sokliseinad on kohati niiskuskahjustustega, sest puidust veelaud on ilmastiku toimele lagunenu, ka puudub hüdroisolatsioon müüritise ning seinapalkide vahel (Foto 37, Foto 38, Foto 39). Hoovi poolses osas puudub sillutisriba. Fotodel on näha, et mõnes kohas on paigaldatud veeplekk. Samuti on olemasolev vihmaveesüsteem amortiseerunud ning kohati puudub.

Vundament on laotud paekividest ning on soojustamata, heas seisukorras, mõnedes kohtades on müüritist siduv mört pudenenud. Keldri põrandaks on pinnas, mis on osaliselt kaetud erinevate kiviplaadidega, üldiselt on pinnaspõrand niiske. Kuna varasemalt on ühte keldri osa kasutatud saunana, kuid on sel ajal jäetud tagamata piisav ventilatsioon, siis suurenenud niiskusesisalduse tõttu on saanud kahjustada keldri vahelae lauad ja suure tõenäosusega ka talad (Foto 40, Foto 41) [10]. Sokli ja vundamendi lõige on toodud Joonisel 6.
