**Rae vallas, Karla külas asuva üksikelamu
plaatkattega fassaadil esinevate kahjustuste tekkepõhjus(t)e
EKSPERTARVAMUS**

1.1. Ekspertiisi objekt: Üksikelamu; , Karla küla, Rae vald,
Harju maakond

1.4. Ekspertiisi liik: konstruktsioonide ja üldehituslik ekspertiis

1.9.1. Selgitada välja, mis on fassaadiplaatide purunemise põhjus(ed).

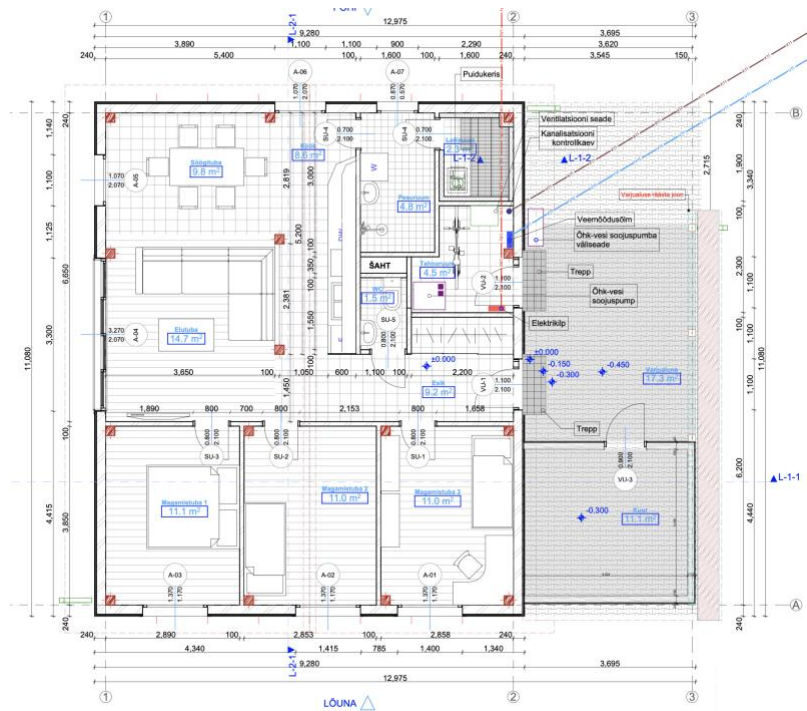
Vastavalt ehitusloa aluseks olevale projektdokumentatsioonile ning ehitusaegsele dokumentatsioonile, võib eeldada, et konstruktiivselt on hoone välisseinad lahendatud sandwichpaneelidest, millised on kinnitatud liimpuitpostidele. Sandwichpaneelid on kaetud vertikaalselt paigaldatud Tempsi fassaadiplaatidega.

Foto nr 4 – väljavõte I korruse plaanist. Allikas:

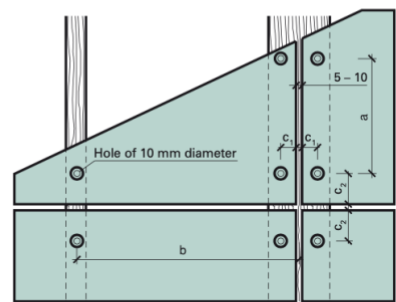
- Diameter 8 mm for board lengths up to 1,600 mm
- Diameter 10 mm for board lengths over 1,600 mm (applies to screw/rivet diameter up to 5 mm)

Foto nr 9 – väljavõte Cetris plaadi paigaldusjuhendist.

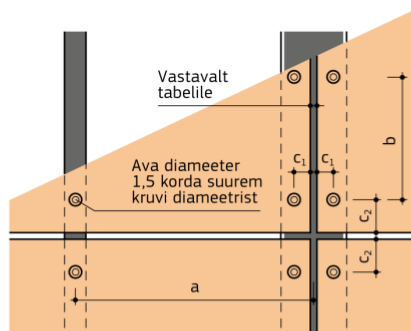
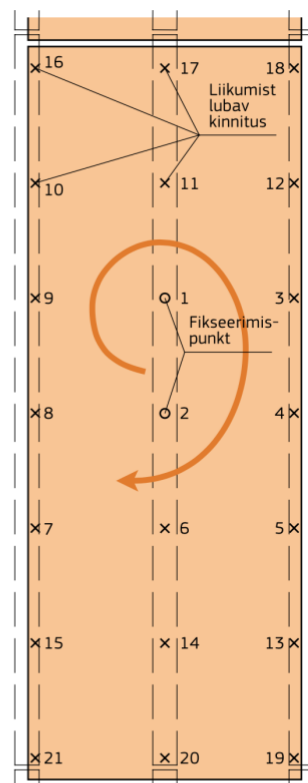
Plaadi paksus (mm)	Max karkassi samm (mm)	Max kruvide samm (mm)	Kruvi kaugus plaadi servast (mm)		Min vuugi suurus (mm)		Min kruviava suurus (mm)		
			a	b	c1	c2	Plaadi suurim mõõt <1600 mm	Plaadi suurim mõõt >1600 mm	Plaadi suurim mõõt <1600 mm
8	420	400							
10	500	550							
12	625	550	30...50	70...100	5	10	8	10	
14	625	550							
16	700	550

Foto nr 10 – väljavõte Tempesi fassaadiplaadi paigaldusjuhendist.
