Tallinn

Soovitused

26.10.2023. Regulaarse hoolduse käigus leitud info tagasisidestamine. Suuliselt edastatud info on kinnitatud all olevate failidega, et remont tööd on vaja teostada asap.

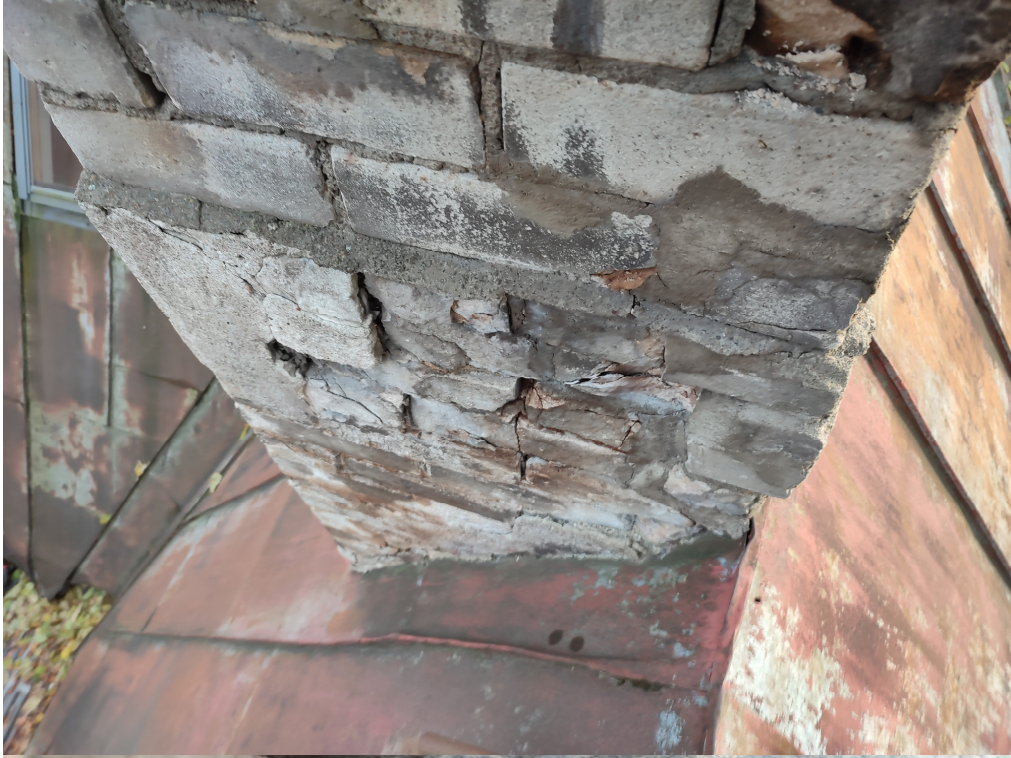
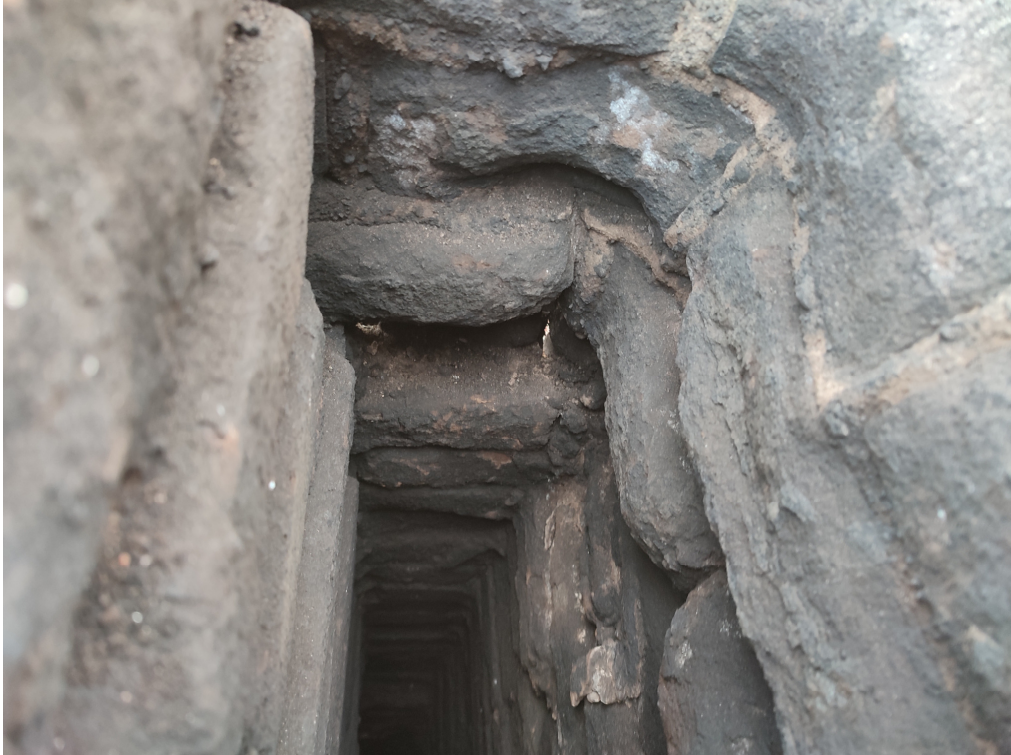
Krst 2. Pigine. Pealtmised kivid koos vahesinaga on lahti.

Edaspidi tuleks hooldada küttelõõre sagedamini. Kasutada tuleb pigitorje vahendeid ja / või kaaluda kettepuhasti tööd lõõride siseselt.

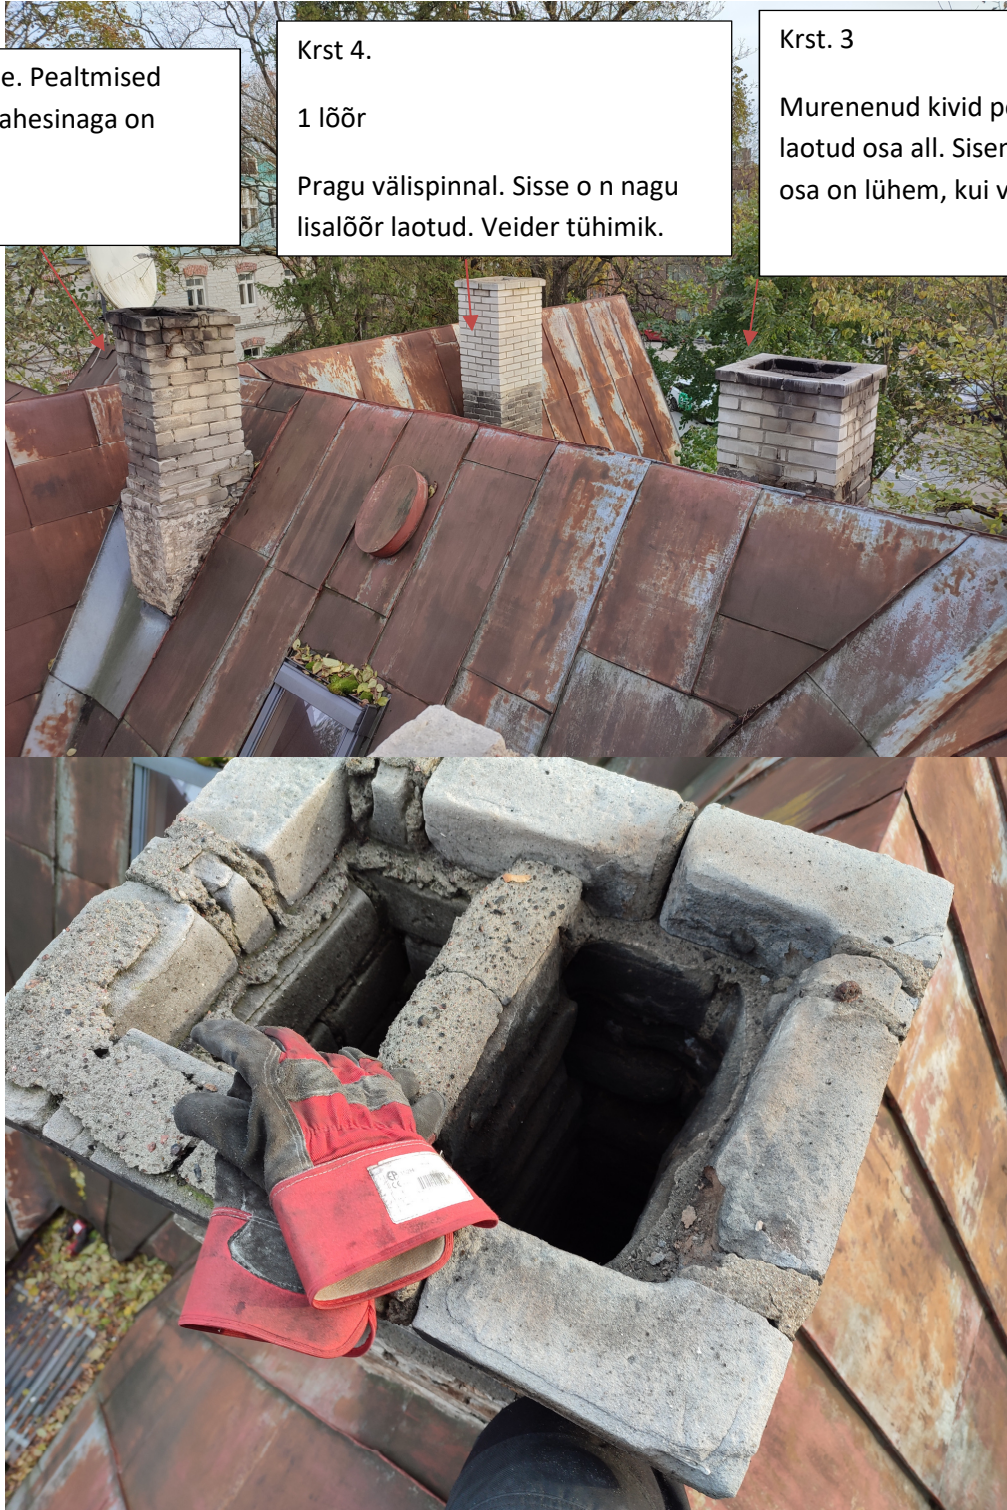
Krst. 3

Murenenud kivid peale laotud osa all. Sisemine osa on lühem, kui välimine

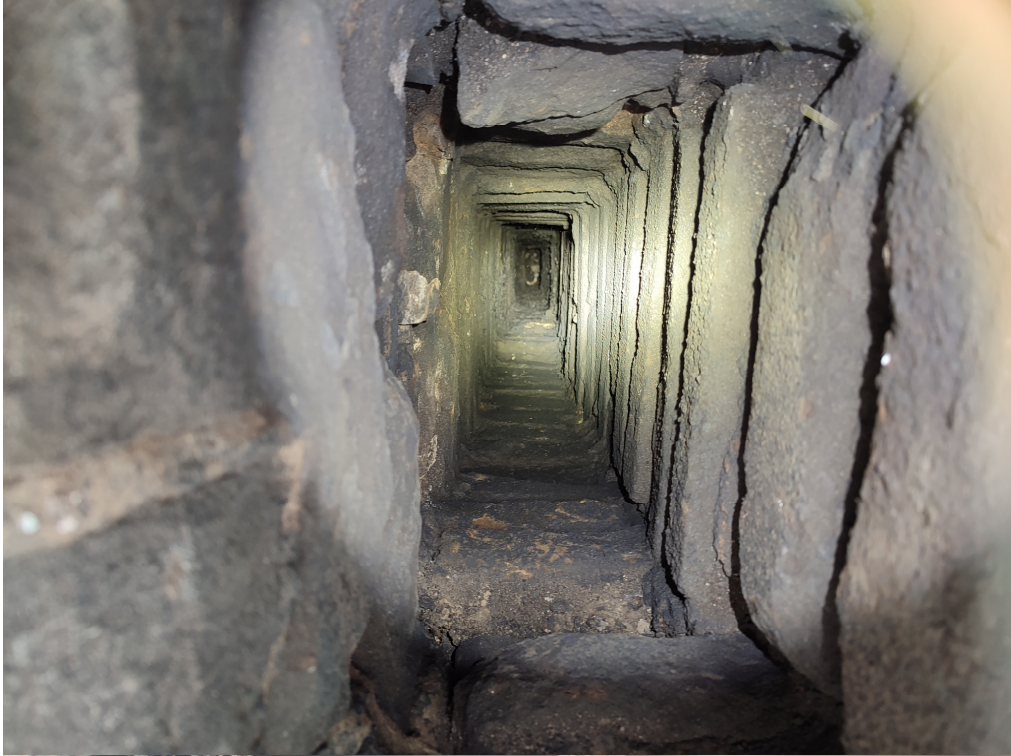
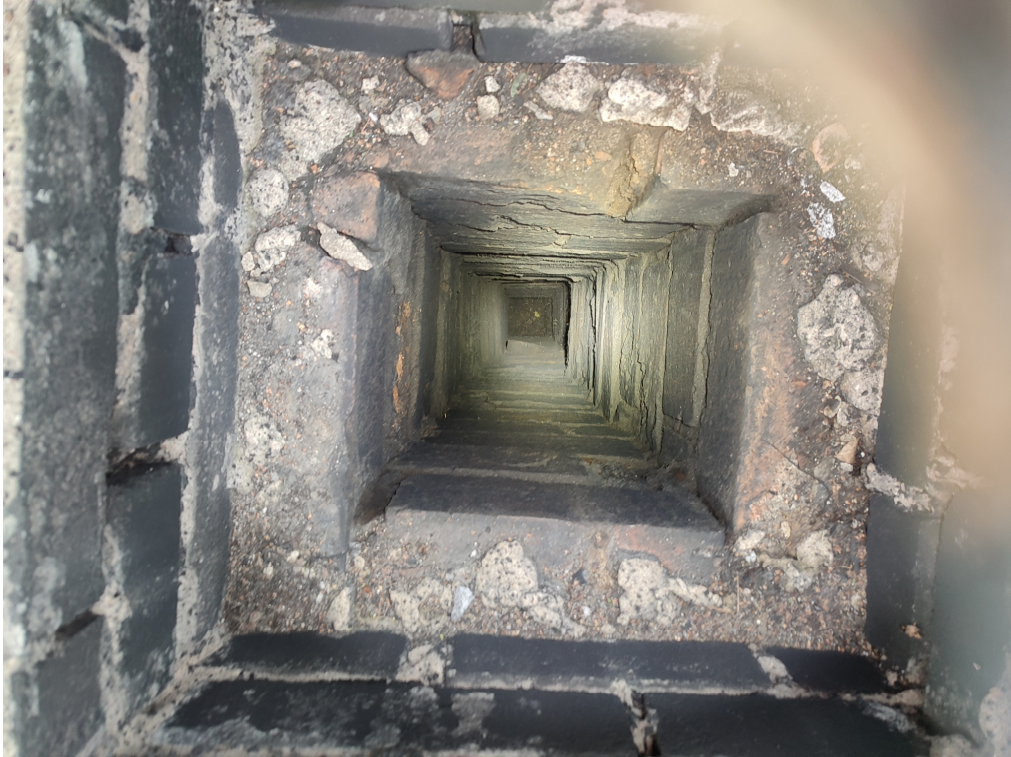
Krst 4.

1 lõõr

Pragu välispinnal. Sisse o n nagu lisa lõõr laotud. Veider tühimik.

EVS 812:3/2018 kohaselt peab iga lõõri lõpus olema puhastusluuk, et sealt saaks eemaldada põlemisjäätmeid. Kasutada võib üksnes terviklike ja ohutudi süsteeme, praod süsteemi pinnal pole lubatud.

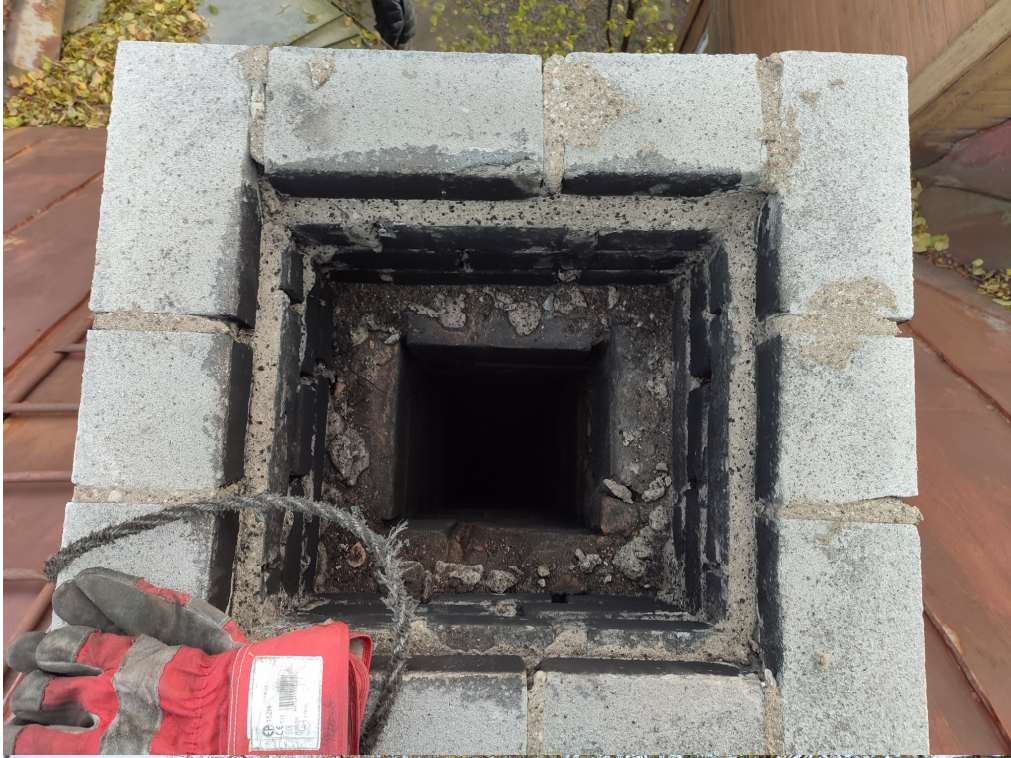
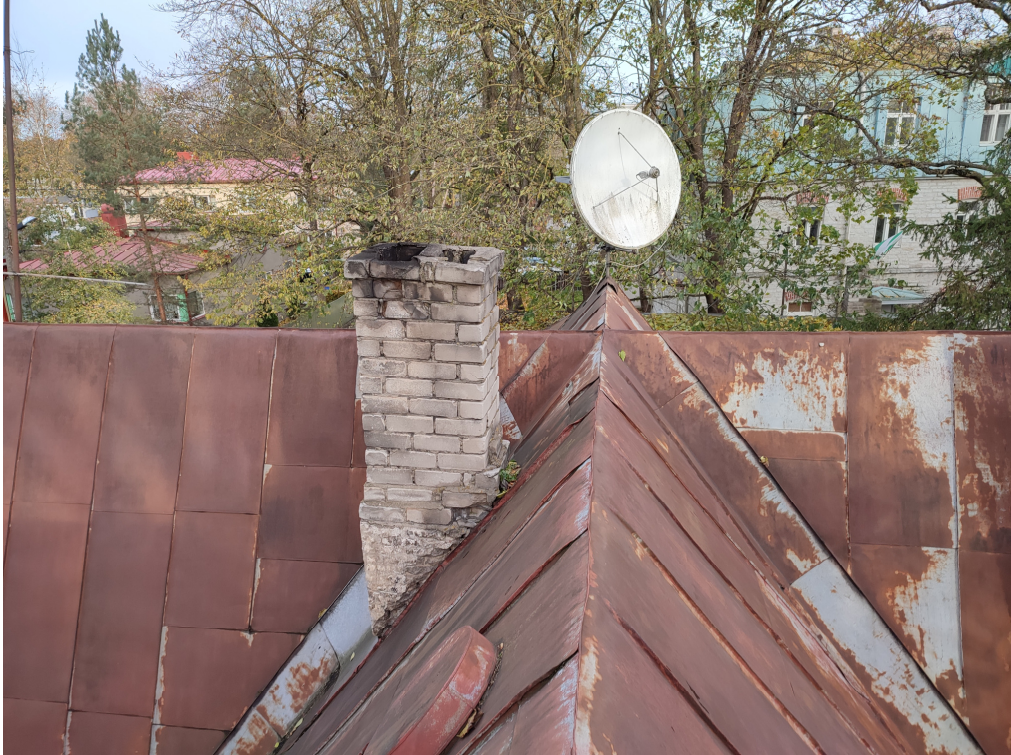
Krst. 1. peale laotud
osa alt on seis nadi.
