Teatame, et 11.07.2019 vahetas AS-i Tallinna Vesi veemööduosakonna töötaja aadressil _____, **Tallinn** veearvesti.

Veearvesti vahetamise käigus selgus, et kinnistu veemöödusõlm ei vasta vee-ettevõtte tehnilistele nõuetele. Koostati ka veemöödusõlme mittevastavuse akt.

Veemõõdusõlme/tuletõrje süsteemi mittevastavuse AKT

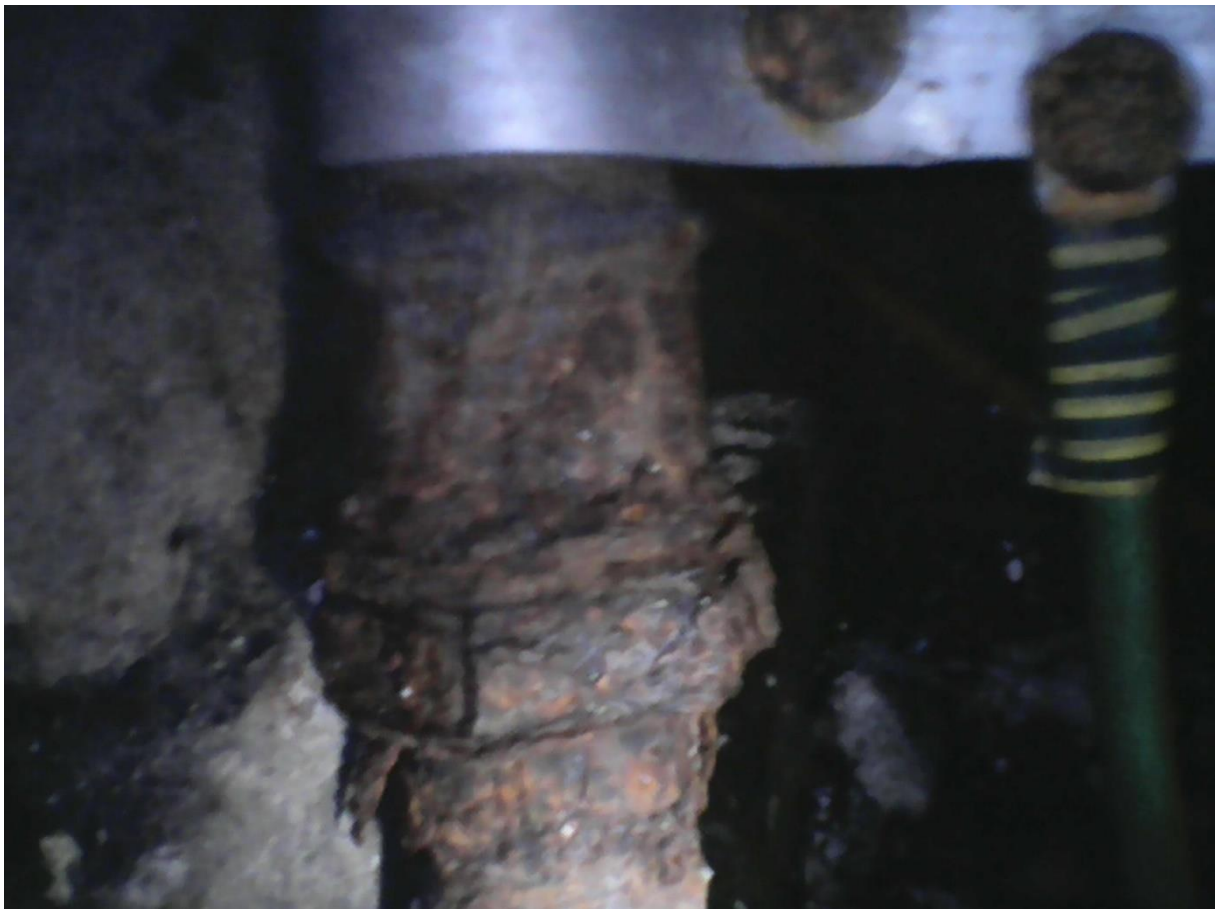
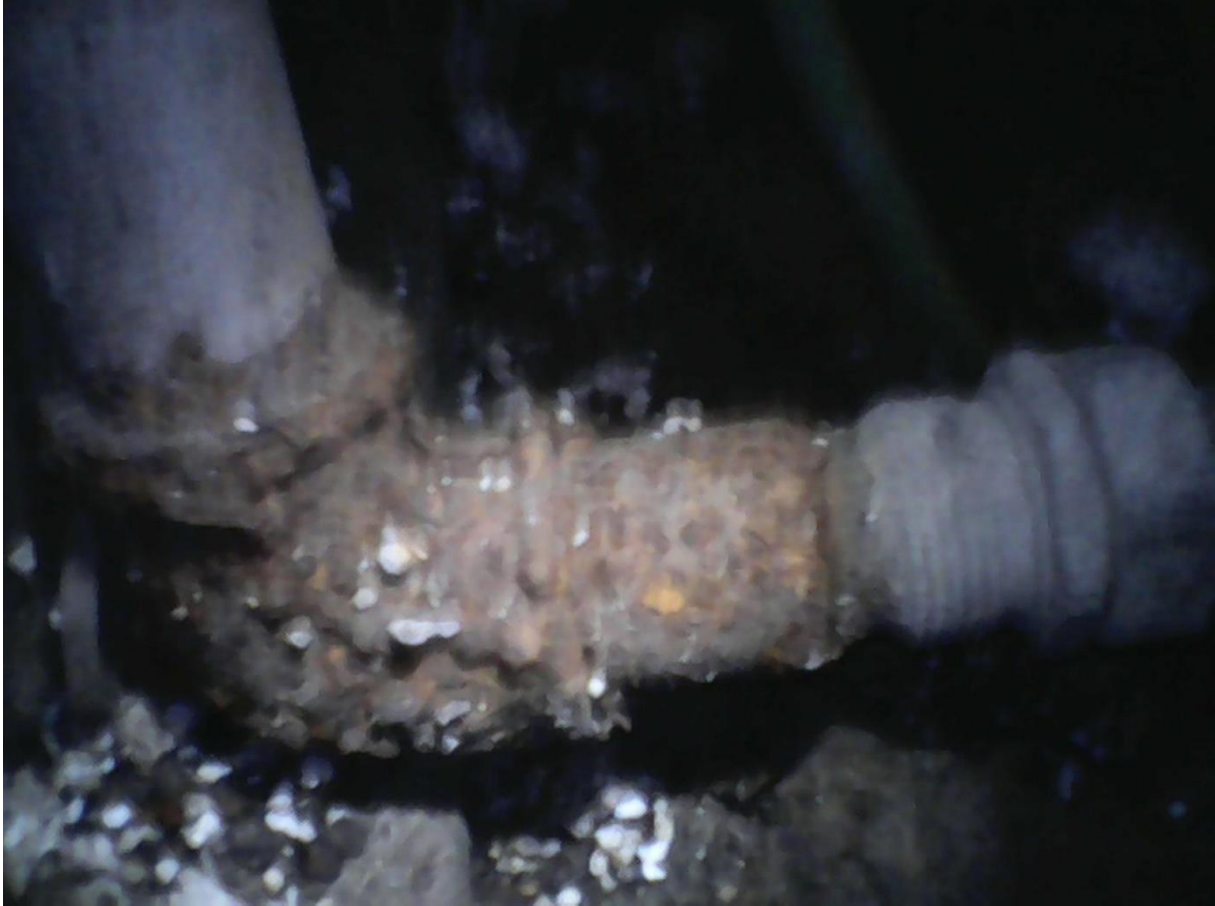
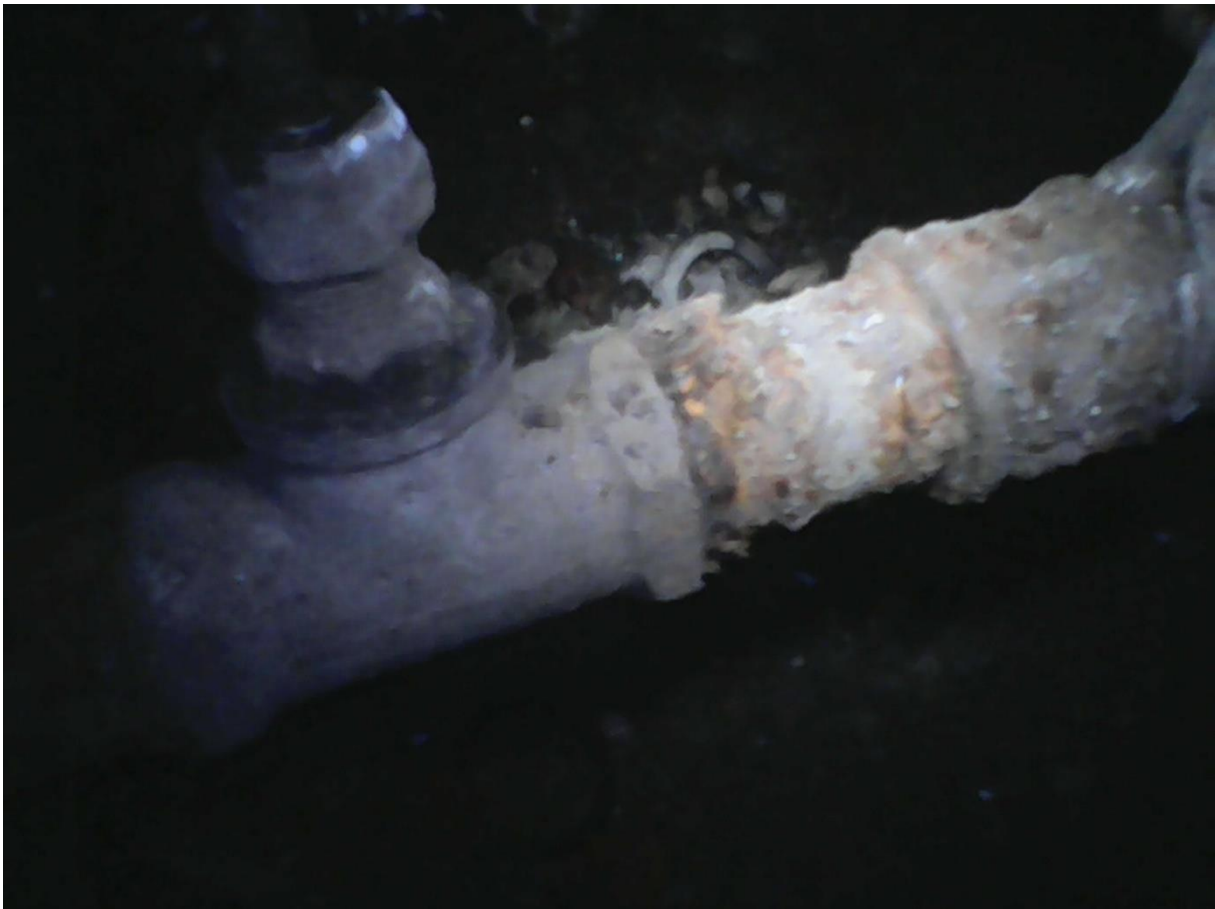
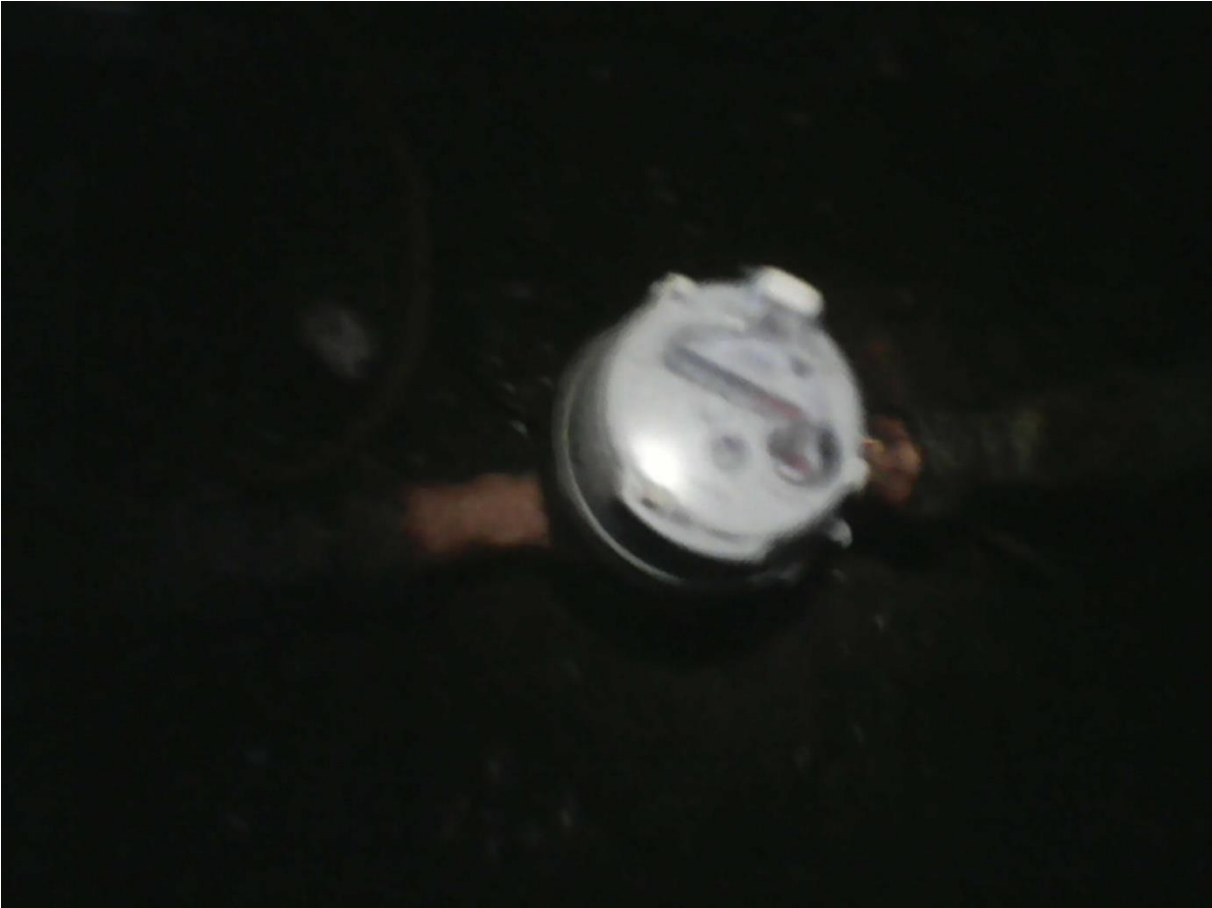
| 1. Puudub konsool | <input checked="" type="checkbox"/> | 2. Torud amortiseerunud | <input checked="" type="checkbox"/> |
| 3. Ligipääs puudub | <input type="checkbox"/> | 4. Veekulule mitte vastav v/m | <input type="checkbox"/> |

Ettekirjutus: Paigaldada konsol veemõõdja DN20 L=190

Remontide torustik, vahetada ventiid enne veemõõdja.
