VEEVARUSTUSE TINGMÄRGID

VEEVARUSTUSE MÄRKUSED:

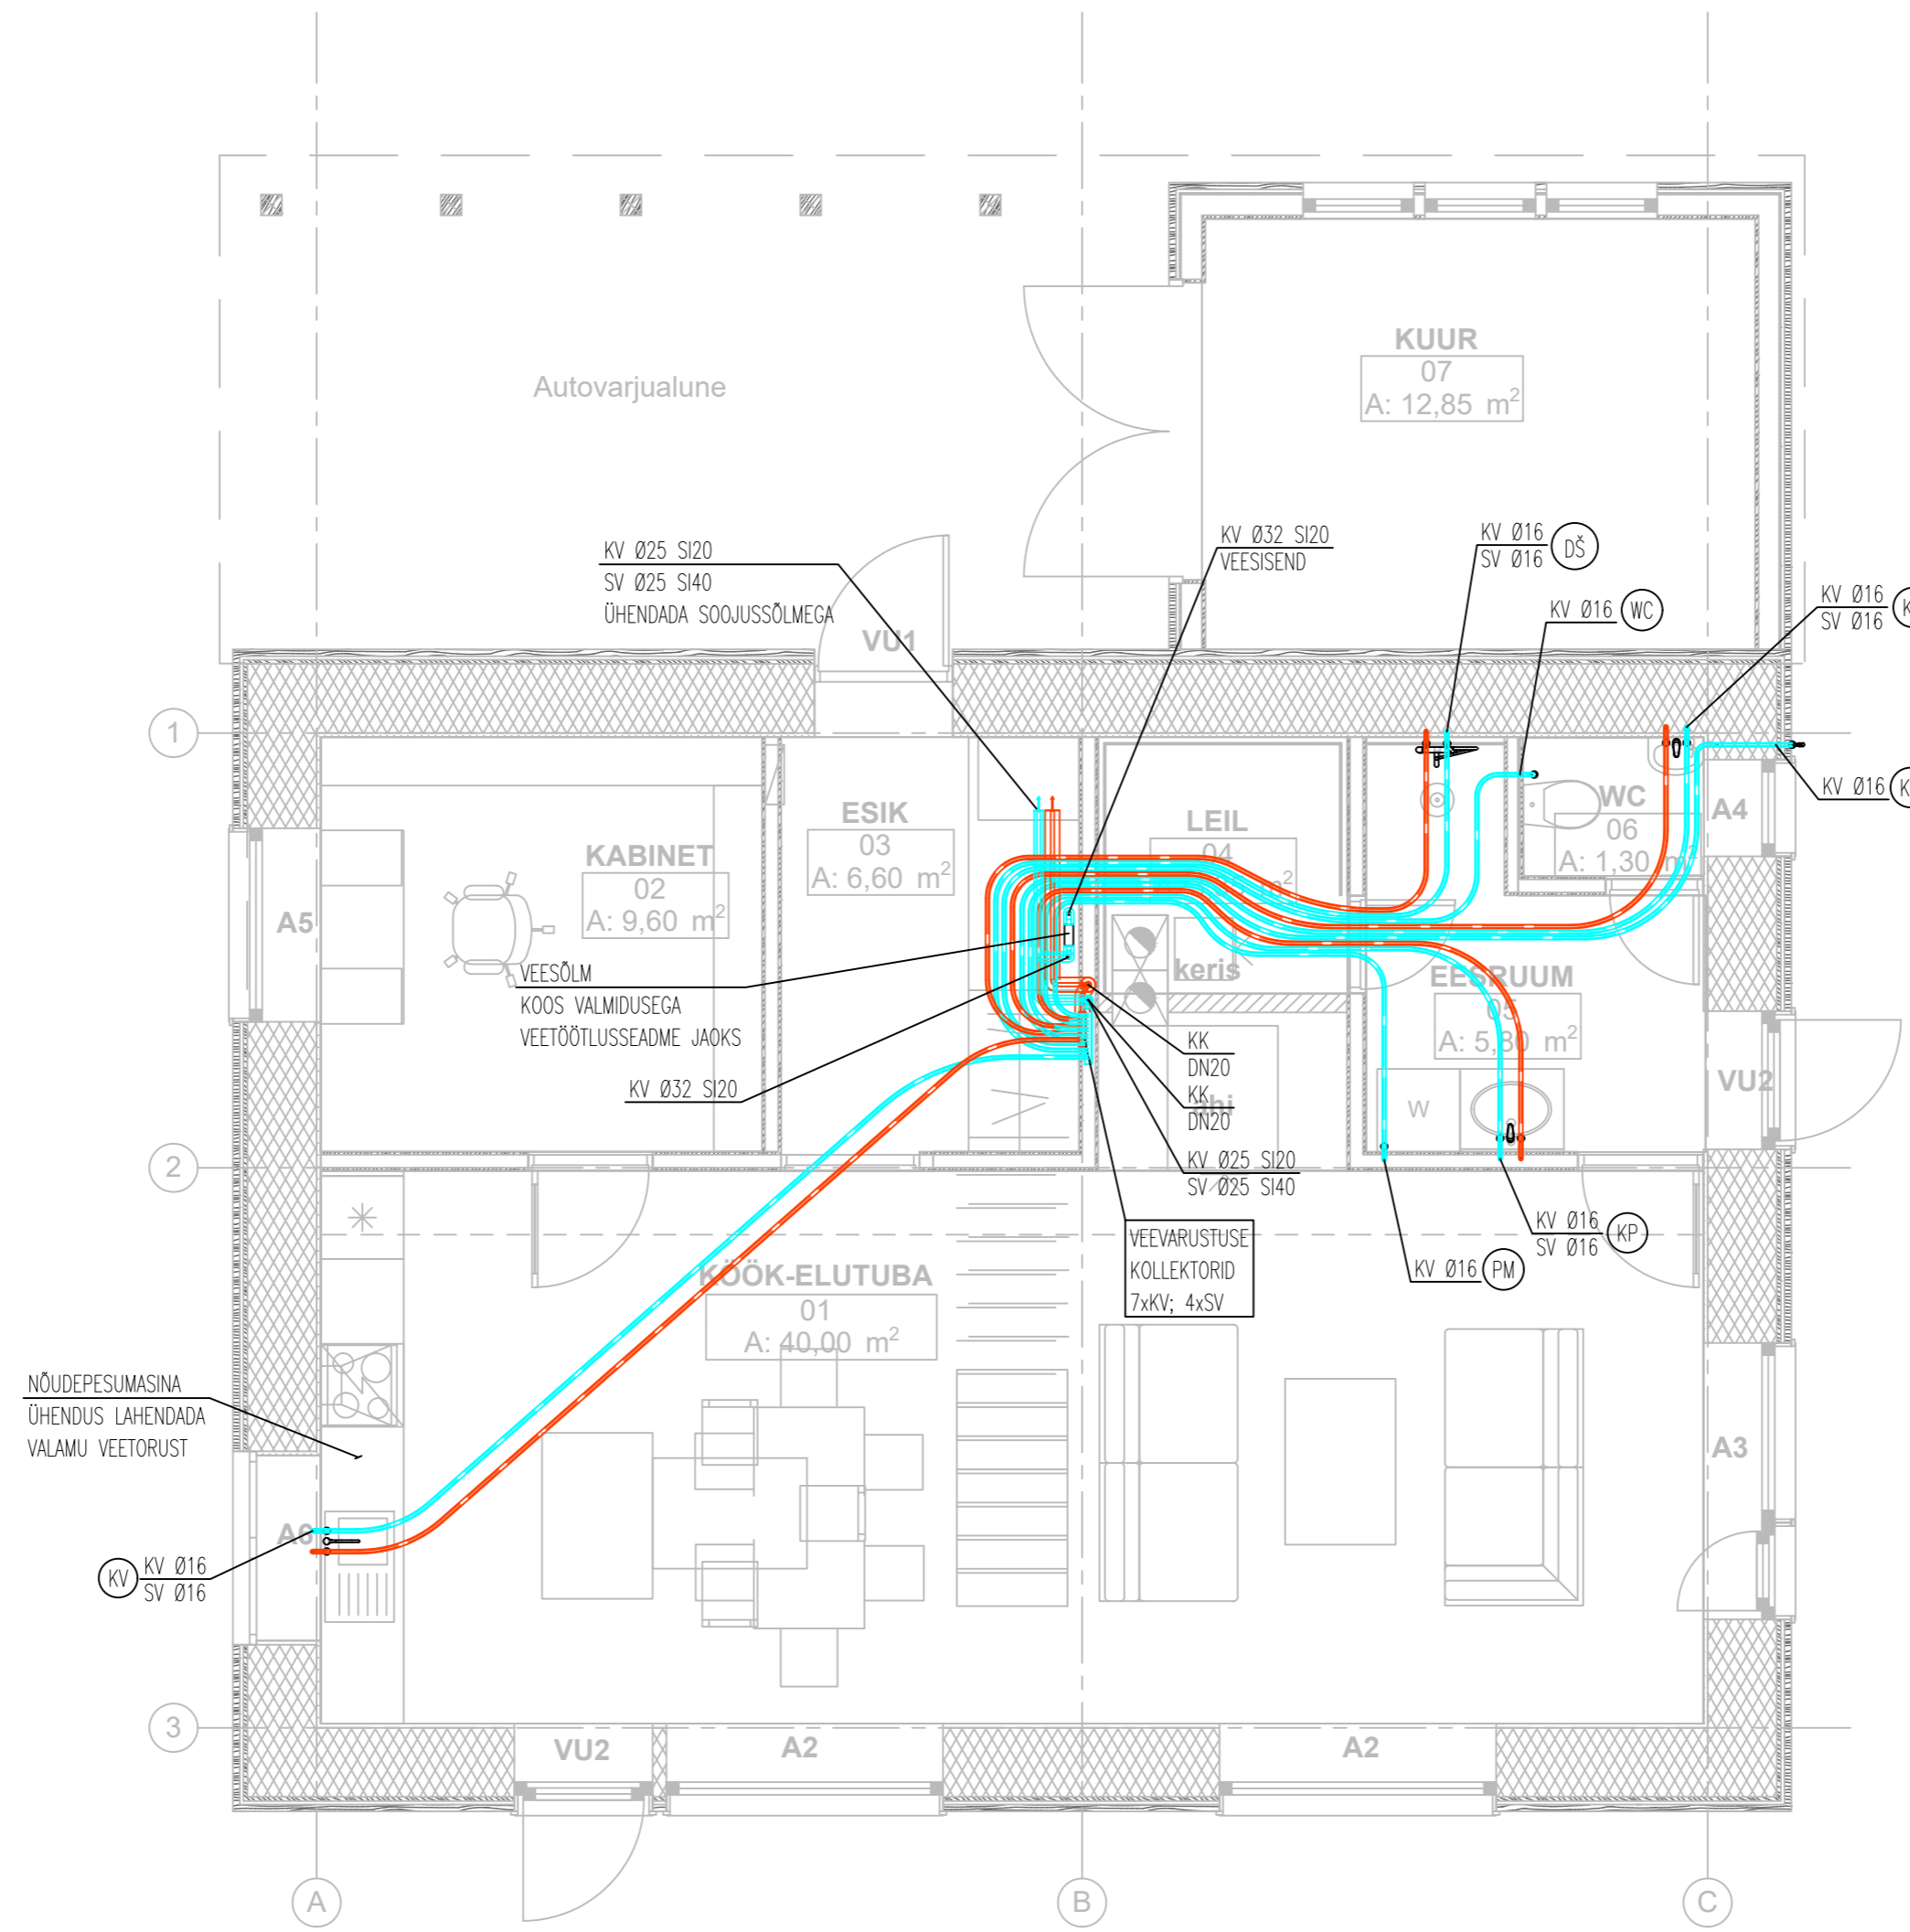
KV	KÜLMA VEE TORUSTIK / ISOLEERITUD	WC	WC KLOSETT
	SV	SOOJA VEE TORUSTIK / ISOLEERITUD	KV	KÖÖGIVALAMU
	SI40	ISOLATSIOONIKIHI PAKSUS 40MM	KP	KÄTEPESUKAUSS
		KUULKRAAN, KK	PM	PESUMASIN
			DŠ	DUŠISEGISTI
			KK	KASTMISKRAAN

- VEETORUSTIK MONTEERIDA VEEVARUSTUSE KOMPOSIITTORUDEST PE-RT/AL.
- JOONISEL NÄIDATUD VEEVARUSTUSE TORUSTIKU SUURUSED ON VÄLISLÄBIMÕÖDUD [MM].
- VEETORUSTIK ISOLEERIDA KIVIVILL KOORIKISOLATSIOONIGA. KÜLMAVEETORUSTIKU ISOLATSIOON TEHA KONDENSAADITÕKKEGA. ISOLATSIOONIKIHI PAKSUSED ON TOODUD JOONISTEL.

- MAGISTRAAL- JA JAOTUSTORUSTIK PAIGALDADA LAE ALLA JA SEINALE, KUI EI OLE MÄRGISTATUD TEISITI.
- ÜHENDUSTORUSTIK KOLLEKTORITEST KUNI SANITAARSEADMETENI PAIGALDADA PÕRANDA SOOJUSTUSE SISSE JA SULGEDA HÜLSIDESSE.
