VANNITOA REMONT

ESKIIS

21.04.2024

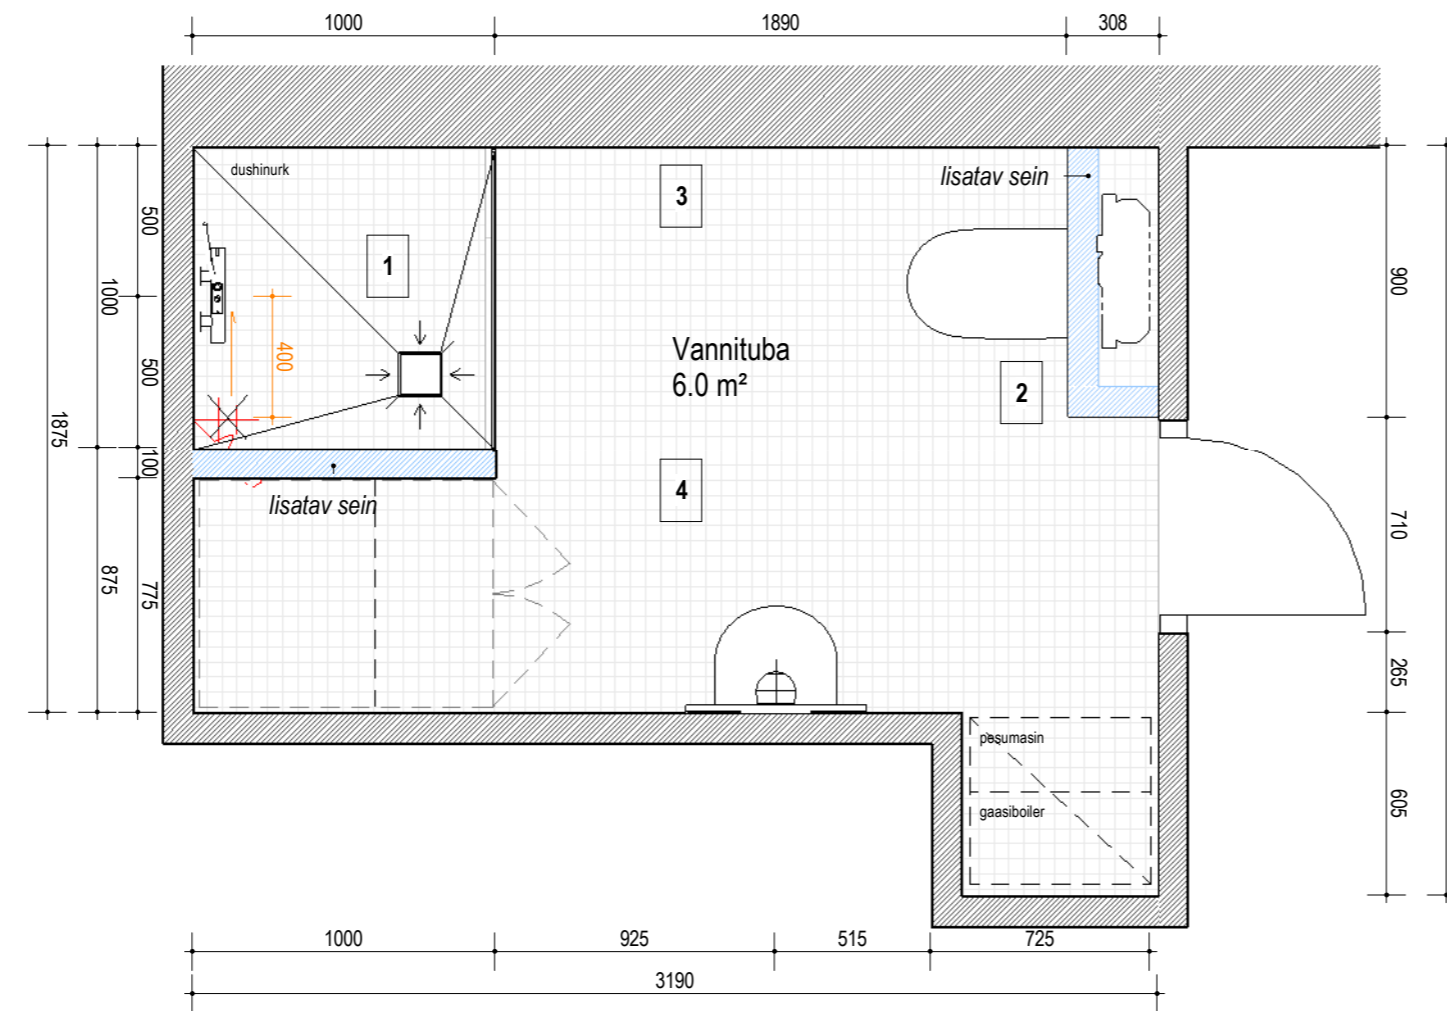
Vannituba plaan 1 : 25

Eemaldatakse ol olev vann ja rajatakse dushinurk.
Kalded suunatakse ol olevasse trappi.
Ol olev trapikate asendatakse põrandamaterjaliga kaetud kaanega.
Muudetakse dushisegisti asukohta ja toodet.
Dushinurka rajatakse uus vahesein ripplaeni (h3300mm).

Vahesein: karkass CW66, samm 600mm + 2x12,5mm niiskuskindel kipsplaat + hüdroisolatsioon.

Eemaldatakse ol olev seinapealse kõrge loputuskastiga wc-pott ja rajatakse seinasise loputuskastiga wc-potisüsteem. Loputusnupp kahesüsteemne manuaalne.

Loputuskasti varisein: karkass 50mm (tugevdatud 2mm profiil), samm 300mm + 2x12,5mm niiskuskindel kipsplaat (>10,0 kg/m²) + hüdroisolatsioon.

Põrandalt eemaldatakse ol olev keraamiline plaat, mis asendatakse väikeseformaadilise mustriis plaadiga. Trapp ja kalded on ainult dushinurgas.
Ruumis on ol olev elektripõrandaküte, mis säilitatakse, st seda ei tohi lammutuse käigus kahjustada.
