- Projekti eesmärk on mõisa peahoone fassaadi restaureerimine koos avatäite ja katusekatte korramisega.
- Projekti aluseks on muinsuskaitse eritingimused, hoone laserskaneerimine ja ajaloolised arhiivimaterjalid.

LOIGE 1-1 AR-6-05

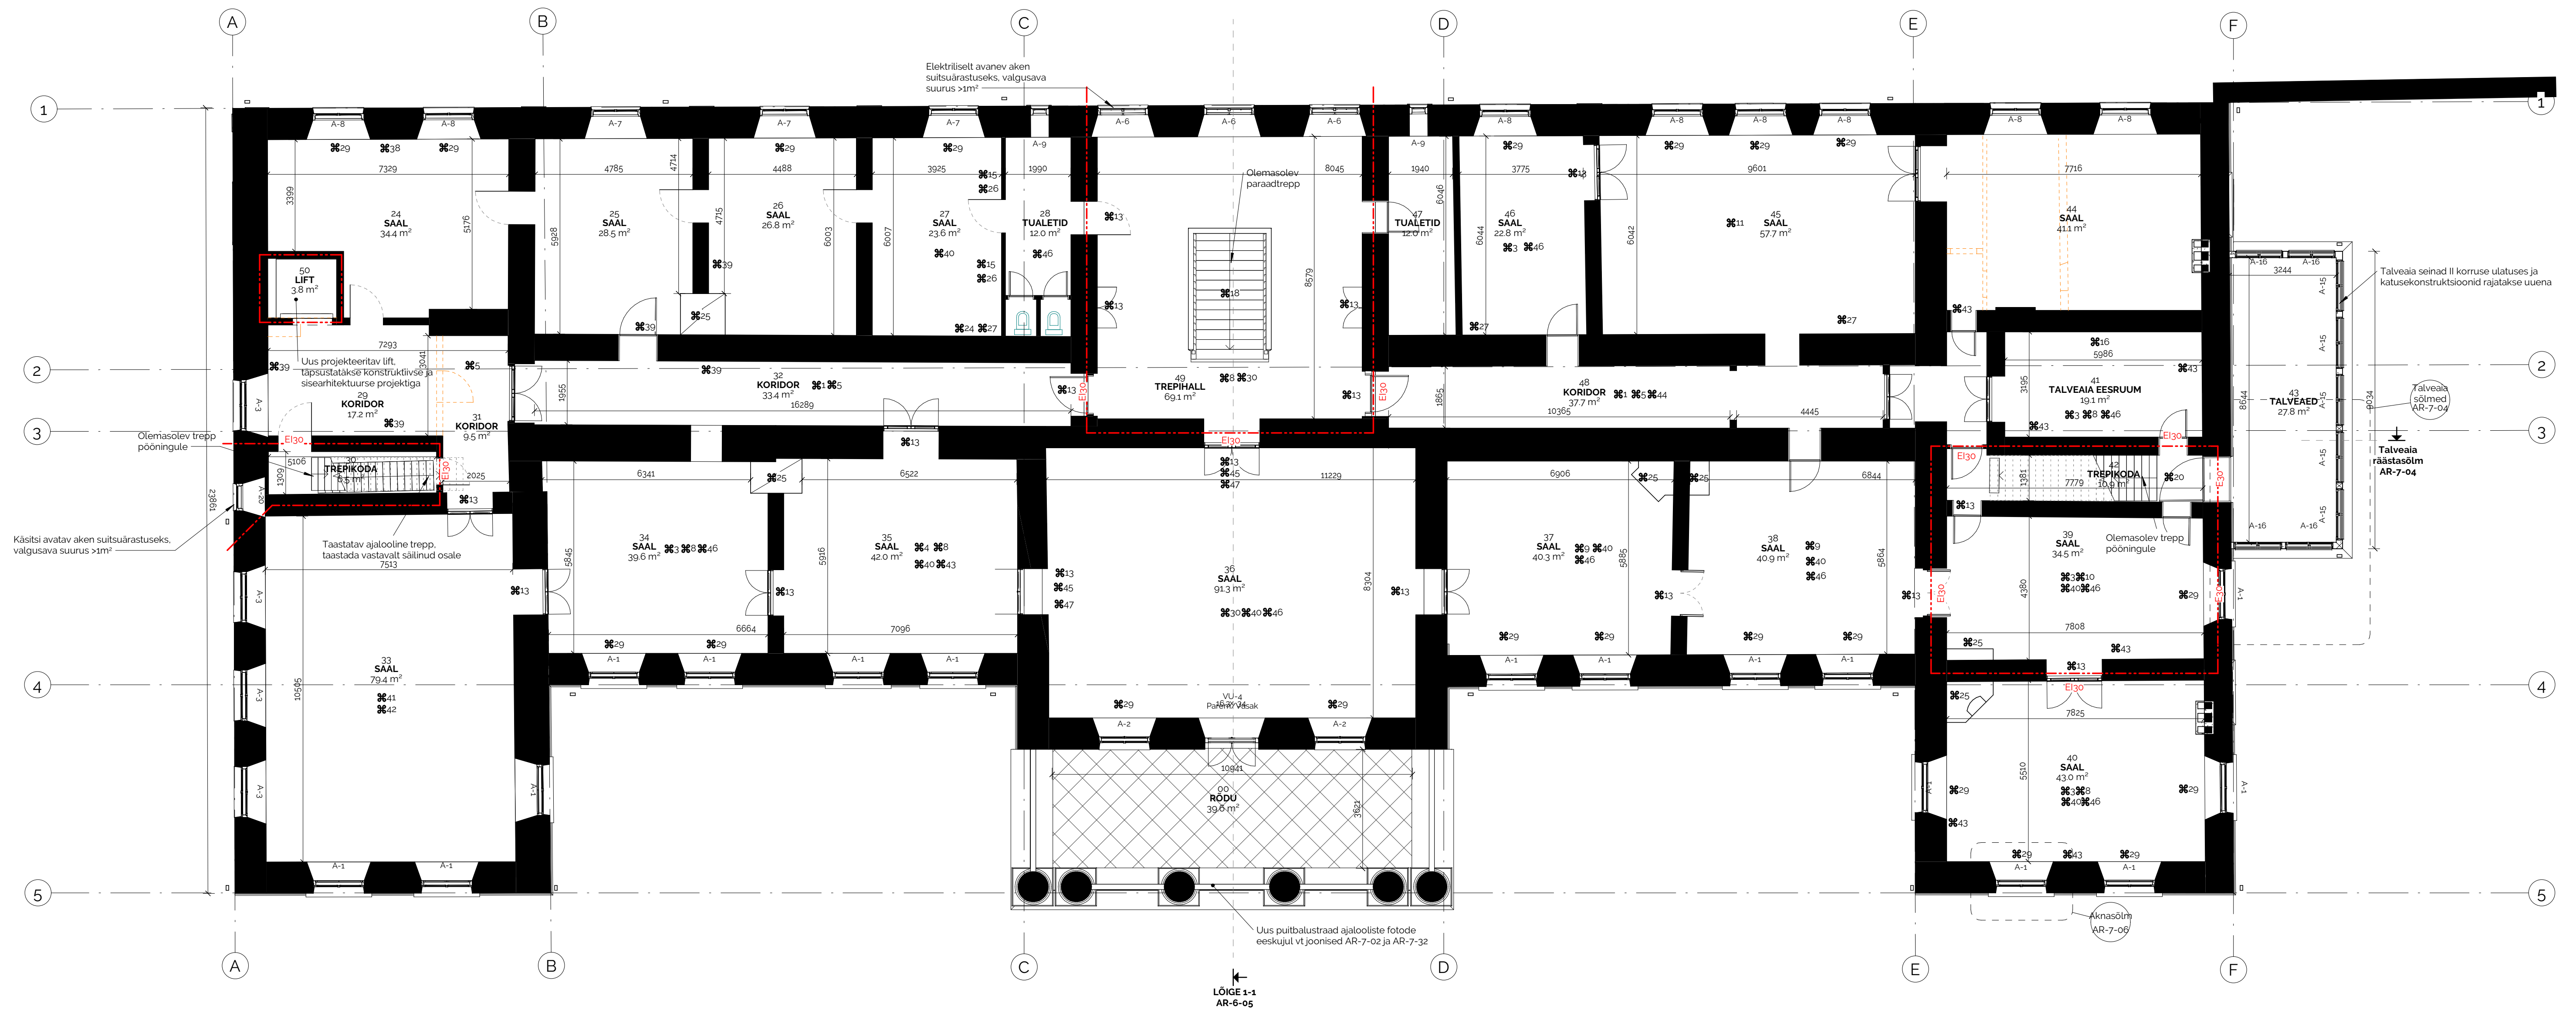
- Hoone põhimüürit ei muudeta. Olemasolev amortiseerunud talveaed lammutatakse II korruse ulatuses (puitkonstruktsioon) ja rajatakse uueks.
- Talveaia uuesti rajamisel tuleb võimalikult palju säilitada ja taaskasutada rahuldavas seisukorras detaile. Detailide restaureerimisvõimalus täpsustatakse kohapeal spetsialisti poolt.

- Välisuste ette rajatakse uued trepid, peakse ees korrastatakse olemasolev paekiviterrass ja rõdu, vt täpsemalt joonis AR-7-02.
- **Esimise korruse krohvistik on reļeefne.** Täpsemat joonist vt AR-7-03 (Astmega sokli sõlm).

Talveaia seinad II korruse ulatuses ja katusekonstruktsioonid rajatakse uueks

Talveaia sõlmed AR-7-04

Talveaia räästasõlm AR-7-04

Aknasõlm AR-7-06

Uus puitbalustraad ajalooliste fotode eeskujul vt joonised AR-7-02 ja AR-7-32
