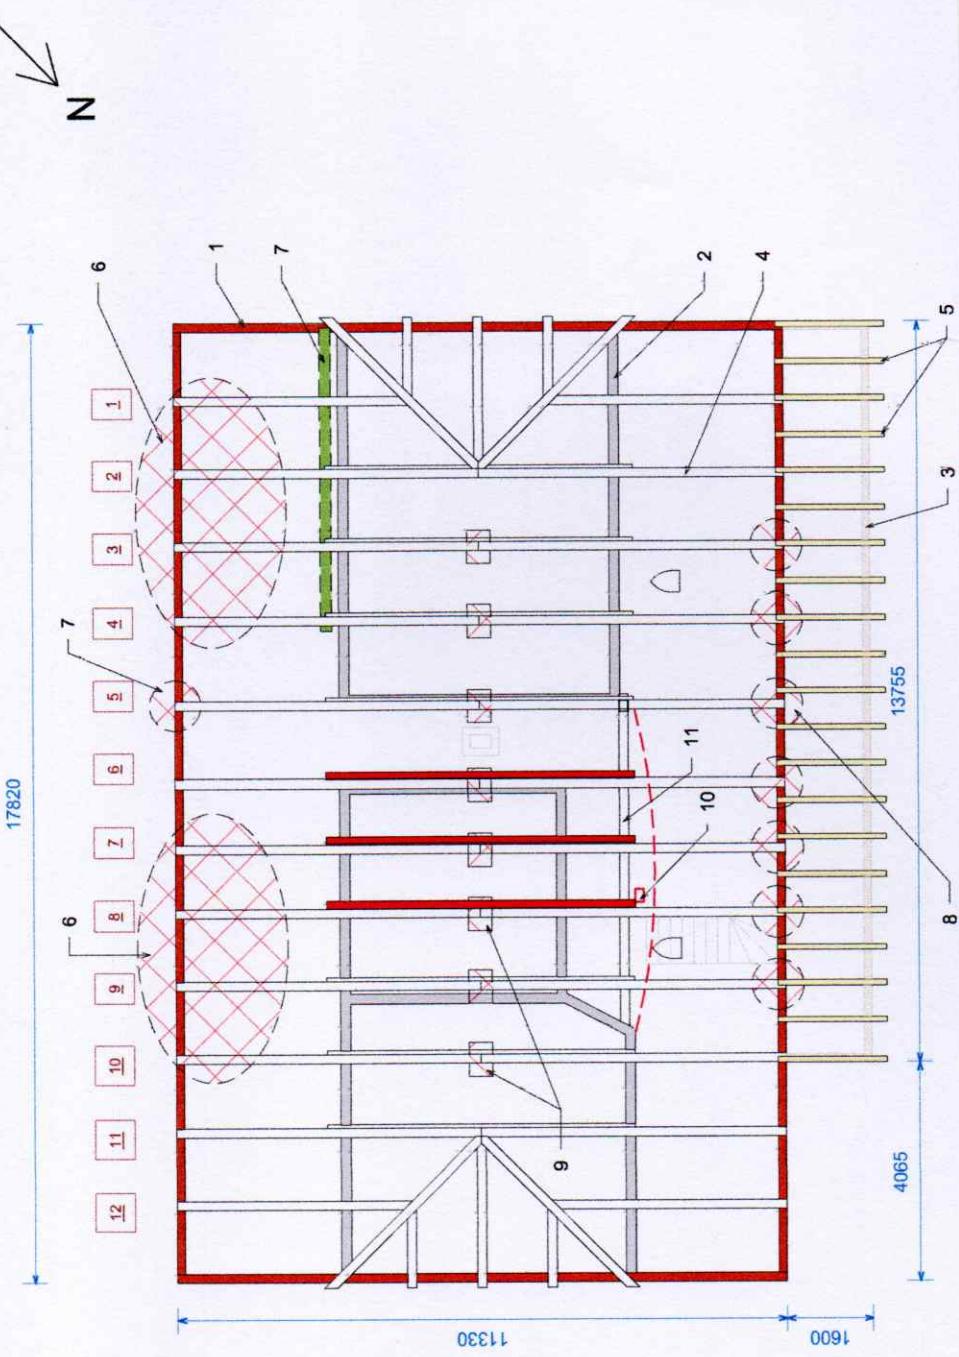
- 1 - Oil olev rõhtpalkidest seinakonstruktioon.
- 2 - Oil olevad siseseinad pööningul
- 3 - Oil olev varikatuse seinakonstruktioon
- 4 - Oil olevad põhilhoone sariikad 170x170mm
- 5 - Varjulusele planeeritavad uued sariikad 100x120mm
- 6 - Niiskuskahjustustega tsoonid, tsarikad ja laetlad kahjustunud.
- 7 - Paigaldatud riputustala kahjustunud laetlade kanomiseks.
- 8 - Sarikaotsa ja laetala ühendused vörniallike niiskuskahjustustega.
- 9 - Sarikate ühendused vörniallike niiskuskahjustustega.
- 10 - Puudi olev toolvärgi post.
- 11 - Toolvärgi ülemine võõr deformeerunud.
- 12 - Sarikapaaridel 6, 7 ja 8 - algsed pennid läbilöötatud, paigaldatud uued pennid. Sarikapaarid on deformeerunud.
